**ANLAGE 5 – Maßnahmensteckbriefe****5.1 Brücke „im Laar“****Ort** Bleialf**Maßnahmepunkt** Brücke „im Laar“ / Mündungsbereich Dürenbach**Code** BLEI-01

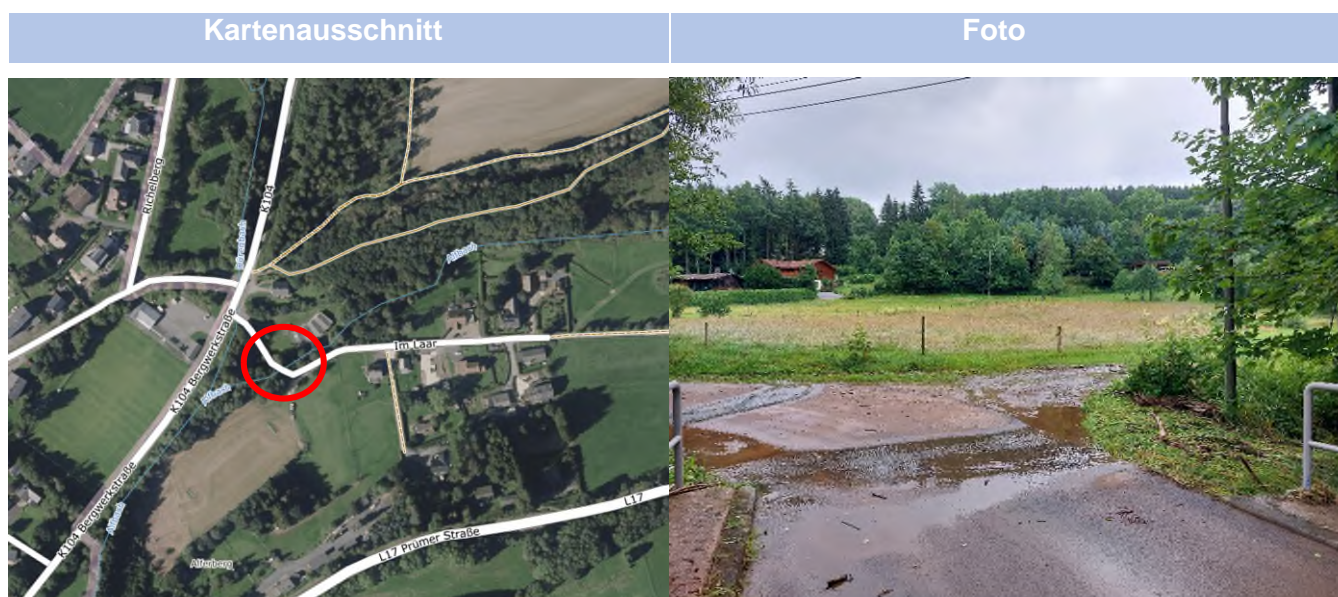
In Höhe des Sportplatzes von Bleialf mündet der Dürenbach in den Alfbach. Kurz vor dieser Mündung befindet sich die Brücke „Im Laar“. Diese Brücke hat nur einen kleinen Durchlass. Beim Starkregenereignis 2021 floss das Wasser etwa einen halben Meter hoch über die Brücke. Dies wurde teilweise durch die Ansammlung von Totholz vor dem Durchlass verursacht.

Der Alfbach hat sowohl im Oberlauf als Unterlauf dieser Brücke ein sehr tiefes Bachbett. Die Starkregenereignisse der letzten Jahre haben das Bachbett weiter ausgespült. Das abfließende Wasser wird durch das tiefe Profil schneller abgeführt und kann dadurch an einer Engstelle aus dem Bachbett „schießen“. Aufgrund des Höhenunterschieds zum Ufer bzw. Aue, ist das natürliche Rückhaltevermögen der Aue verringert.

Auffüllung des Bachbetts des Alfbachs

Kontrollieren des Alfbachs und Entfernen von Schwemm- und Treibgut

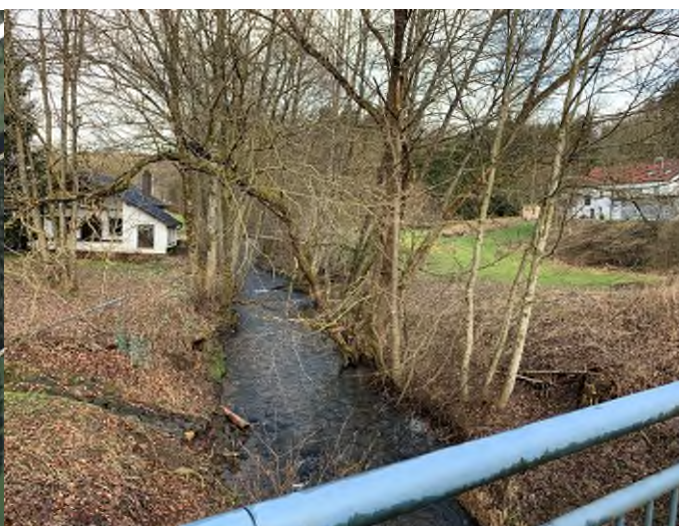
Foto

Die Brücke über die Prümer Straße hat im Juli 2021 keine Probleme verursacht. Das Wasser ist nicht über die Brücke gelaufen.

Bei der Hausnummer 4 in der Bergwerkstraße lief das Wasser ins Haus. Das Haus steht in unmittelbarer Nähe zur Alfbach und geschätzt 1,5 m tiefer als das Straßenniveau der L17.

Kontrollieren des Alfbachs und Entfernen von Schwemm- und Treibgut

Erhöhung der Eigenvorsorge

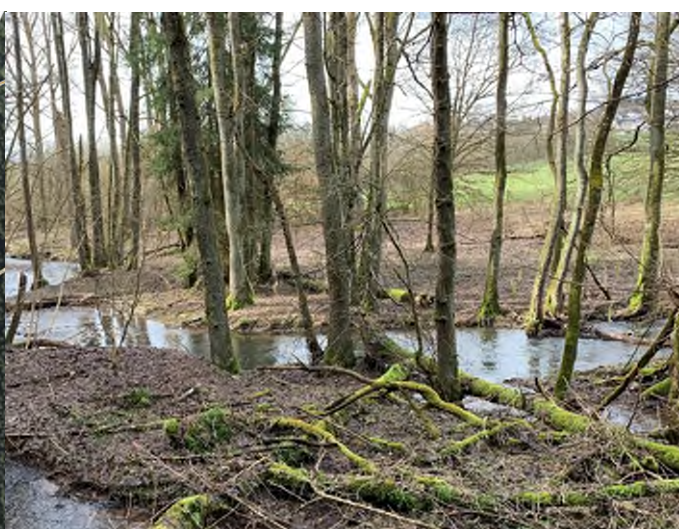
Foto

Zwischen der Brücke an der Prümer Straße und dem Jugendlager am Brandscheider Weg/L12 verläuft ein Fußweg parallel zum Alfbach. Der Alfbach hat hier einen eher natürlichen Verlauf. Der Wanderweg führt über Stege und Brücken. Eine davon wurde durch die Wassermassen des Starkregenereignisses weggespült. Diese Brücke wurde zwischenzeitlich von der Gemeinde repariert. Der natürliche Verlauf des Alfbachs in diesem Bereich bietet sich dazu an, Rückhaltemöglichkeiten zu schaffen. Ziel ist es, die Probleme weiter flussabwärts zu verringern und mehr Wasser in der Fläche zu halten.

Rückhaltemöglichkeiten untersuchen

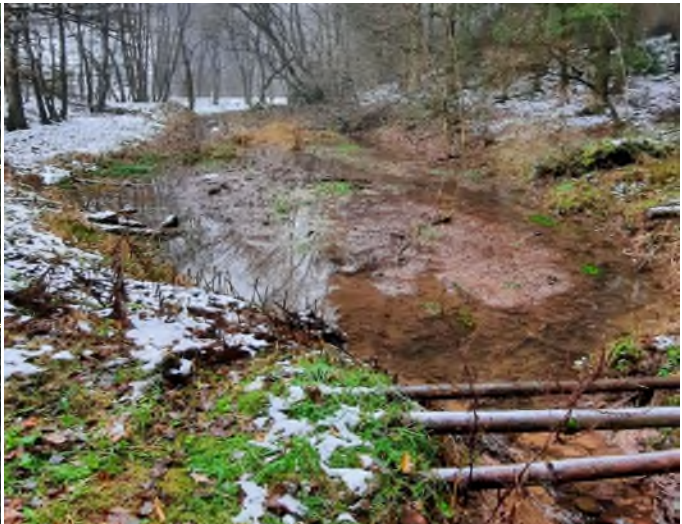
Foto

In diesem Bereich wird ein Teil des Wassers des Alfbachs in den Mühlgraben abgeleitet.

Im Verlauf des Mühlengraben wurde bis vor ein paar Jahren ein angestauter Mühlenteich mit Überlauf in den Alfbach genutzt. Die Wasserspende in den folgenden Mühlengraben wurde mittels Schieber geregelt.

Der Damm zum Aufstau des Teiches ist nicht mehr vorhanden. Laut Eigentümern sei der Damm nach und nach weggespült worden, so dass aktuell zu viel Wasser im Mühlengraben

Der Zufluss erfolgt über einen Damm. Dieser Damm zum Aufstau des Teiches ist mit dem Verlauf der Zeit nach und nach weggespült worden. Um die Wassermenge aktuell im Mühlengraben zu regulieren und um weitere Gefahrensituationen auszuschließen, hat die Ortsgemeinde Betonblocksteine am Beginn des Mühlengrabens ins Gewässer eingesetzt. Diese sollen aber nicht dauerhaft verbleiben.

Freihaltung und regelmäßige Prüfung des Einlaufbauwerks

Erhöhung der Eigenvorsorge

Erneuerung des Einlaufbauwerks mit Steuerungsmöglichkeit der Wassermenge im Mühlengraben

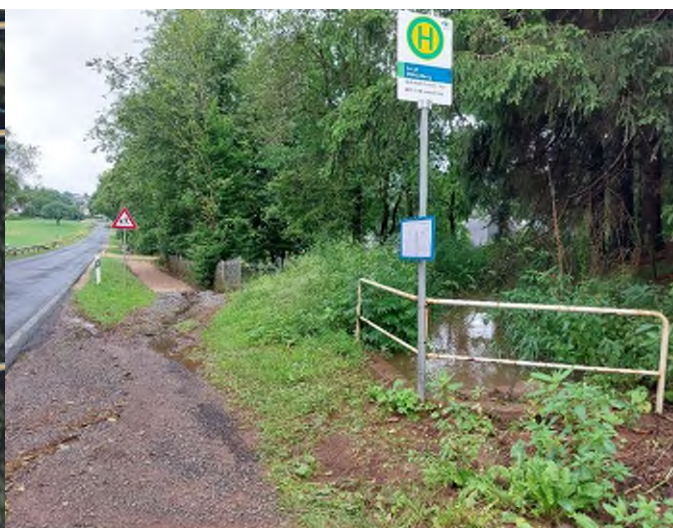
Foto

Der Mühlengraben ist unter der Landesstraße L17 verrohrt. Der Mühlgraben mündet erst auf der anderen Seite des Brandscheider Weges in den Alfbach. Vor der eigentlichen Verrohrung befindet sich ein Handrechen. Dieser ist häufig belegt und durch Holz und Schlamm blockiert. Eine Räumung kann derzeit nur per Hand erfolgen.

Freihaltung und regelmäßige Prüfung der Überlaufstelle

Erhöhung der Eigenvorsorge

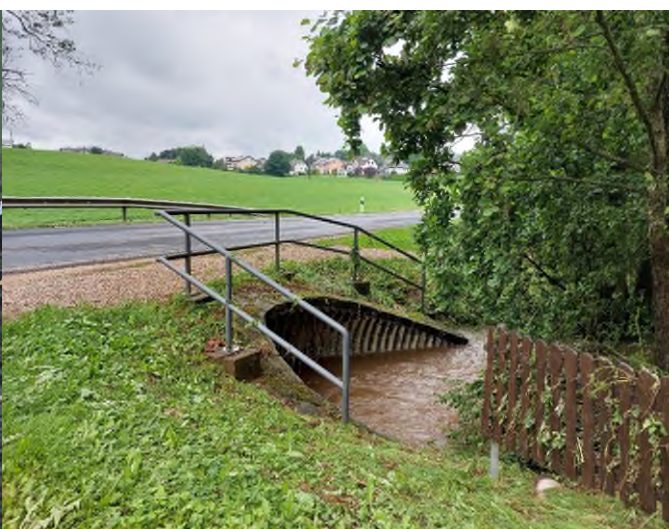
Foto

Das Jugendlager befindet sich zwischen Alfbach und Mühlgraben. Das Hauptgebäude des Jugendlagers wurde im Juli 2021 bis zur Oberkante der Fenster überflutet. Auch im Jahr 2018 hatte das Jugendlager mit großen Schäden zu kämpfen. Der Durchlass unter dem Brandscheider Weg ist zu klein, um im Hochwasserfall das Wasser abzuführen, vor allem, wenn sich vor dem Eingang Totholz und Müll ansammelt. Insgesamt ist festzustellen, dass der Durchlass weniger Wasser abführen kann als die Brücke der L17-Prümer Straße, obwohl zwischen Brücke L17 und Durchlass L12 Brandscheider Weg dem Alfbach weiteres Wasser zufließt.

Vergrößerung der Dimensionierung des Durchlasses berücksichtigen bei der Straßensanierung

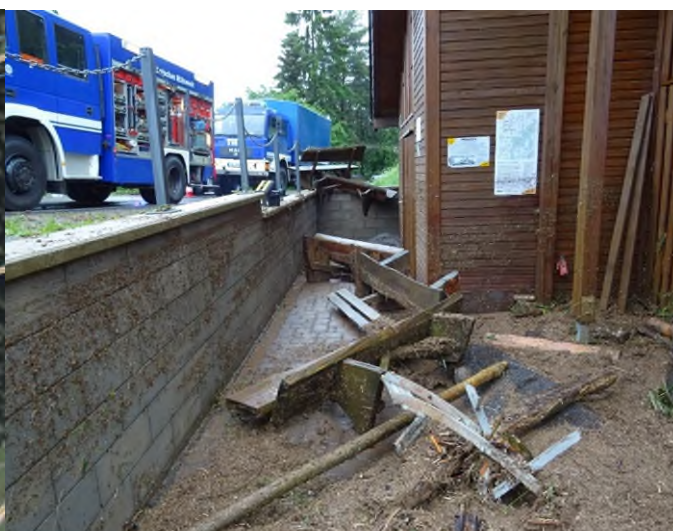
Foto

Das Besucherbergwerk Mühlenberger Stollen hat durch das Hochwasser 2021 zum zweiten Mal große Schäden erlitten. Der Verein hat sich über private Lösungen zum besseren Hochwasserschutz des Bergwerks informieren lassen. Eine mobile Hochwasserschutzwand kann Regenereignisse bis zu einer definierten Höhe standhalten und in diesem Fall eine Lösungsmöglichkeit sein.

Erhöhung der Eigenvorsorge

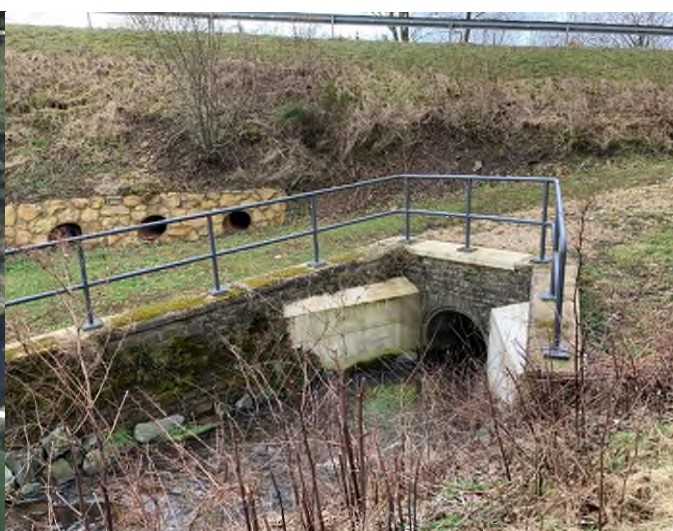
Foto

Im Jahr 2020 wurden nach den Überschwemmungen von 2018 mehrere Maßnahmen getroffen: Einbau von 3 Entlastungsrohre unter dem Brandscheider Weg sowie die hydraulische Verbesserung an der Einlaufseite des Straßendurchlasses für den Üchenbach. Die Entlastungsrohre waren beim Starkregenereignis im Juli 2021 für eine knappe Stunde im Betrieb. Das Wasser erreichte jedoch nur den Straßenrand. Als ergänzende Maßnahme wird empfohlen, im Oberlauf des Üchenbachs fehlende Gewässerrandstreifen herzustellen.

Freihaltung und regelmäßige Prüfung der Drosselrohre

Gewässerrandstreifen entwickeln

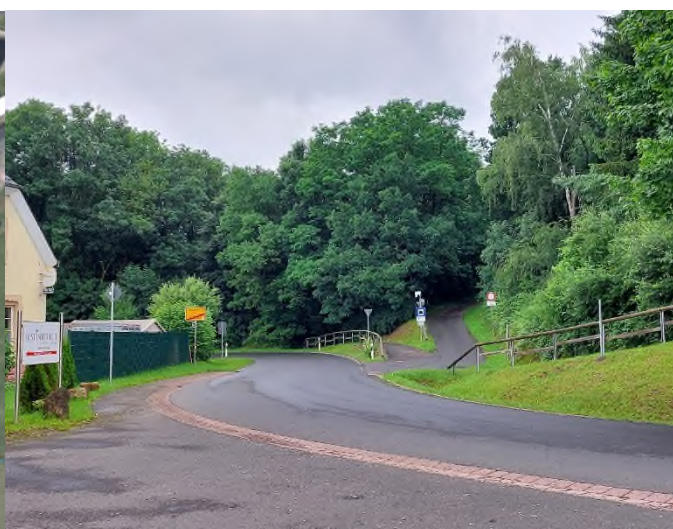
Foto

Bei den Starkregenereignissen wurde vom Hang oberhalb der Landesstraße 1 sowohl große Wassermengen als auch große Schlammengen von den Ackerflächen über die Straße in Richtung Gewerbegebiet „Alter Bahnhof“ geführt.

Der LBM plant derzeit, die L1 von Großlangenfeld bis zum Ortseingang Bleialf Straße zu erneuern. Nach den vorliegenden Informationen sind zur Milderung der Situation Regenrückhaltemaßnahmen vorgesehen.

Errichtung einer Aufwallung (Damm) oberhalb des Feldweges zur Ableitung des Wassers in einen Notwasserweg
