Starkregen- und Hochwasservorsorgekonzept für die Ortsgemeinde Büdesheim

Verbandsgemeinde Prüm – Ortsgemeinde Büdesheim

INGENIEURBÜRO Reihnsner		Straßenbau	-	Bauleitplanung
		Wasserwirtschaft	-	Ing.-Vermessung
		GIS	-	Wasserversorgung
		Wasserbau	-	Konstr. Ingenieurbau
		Industriebau	-	Abwassertechnik
		Kanalsanierung	-	SiGe-Koordination
		54516 Wittlich		Eichenstraße 45
		fon: 0 65 71 / 90 25-0		fax: 0 65 71/90 25-29
		mail: info@reihnsner.de		page: www.reihnsner.de

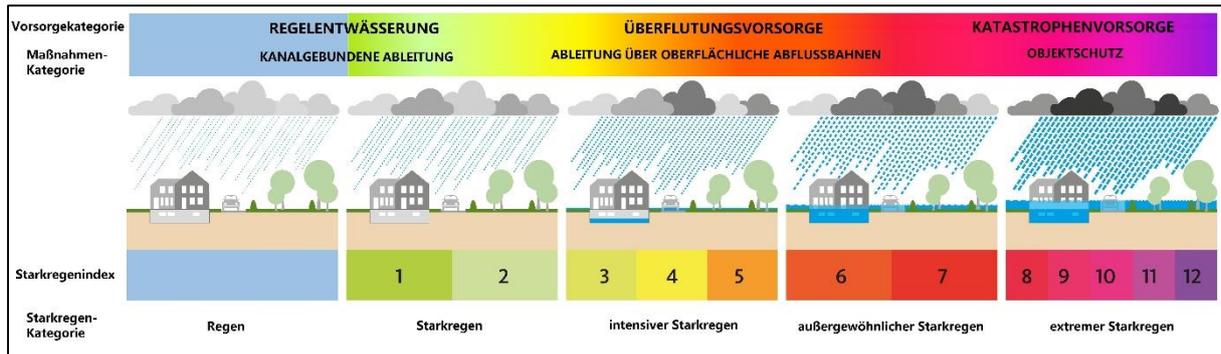
Abbildung 02: Starkregenindex - modifizierte Darstellung nach (Schmitt et al. 2018)

Um eine Einstufung der Regenmengen in Abhängigkeit von der Wirkung auf Siedlungsgebiete besser kommunizieren zu können, wurde der Starkregenindex entwickelt. Der Starkregenindex (SRI) ist in zwölf Stufen gegliedert und stellt einen allgemeinverständlichen Ansatz zur Risikokommunikation dar. Bereits ab einem Starkregenindex > 2 ist mit Schäden an Gebäuden oder Infrastruktur zu rechnen (siehe nachfolgende Abbildung).

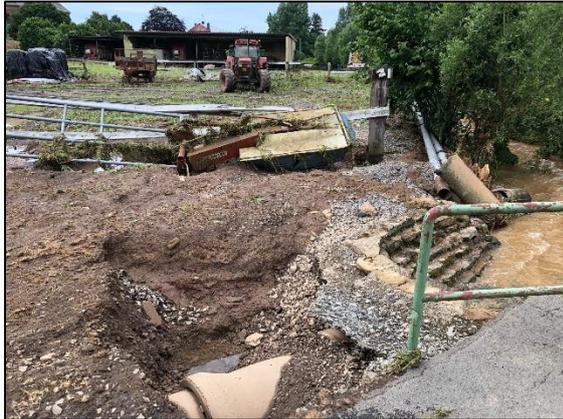
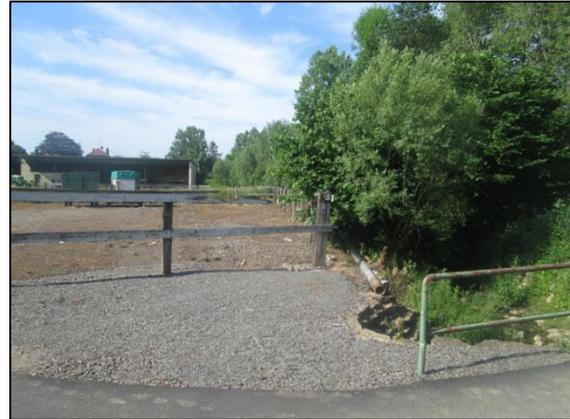
Abbildung 05: Beispiel für Schäden durch Ausuferung eines kleinen Fließgewässers nach einem Starkregen

So ist z.B. am 09.06.2018 in der Umgebung von Badem und Bitburg ein Starkregen mit einem Starkregenindex der Stufe 10 niedergegangen, der massive Schäden nach sich zog (siehe nachfolgende Abbildungen).

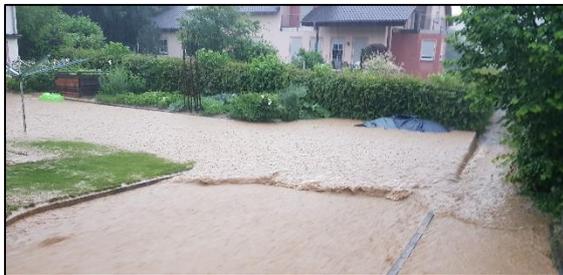
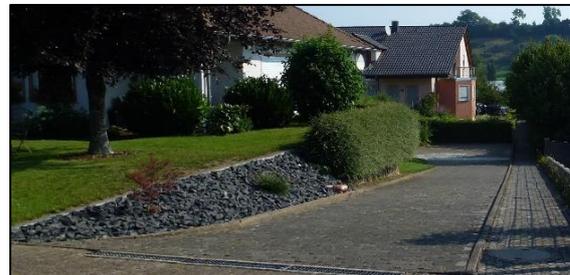
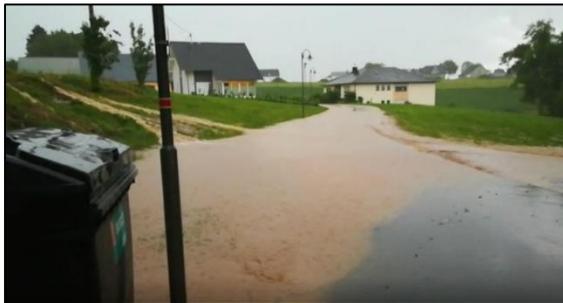
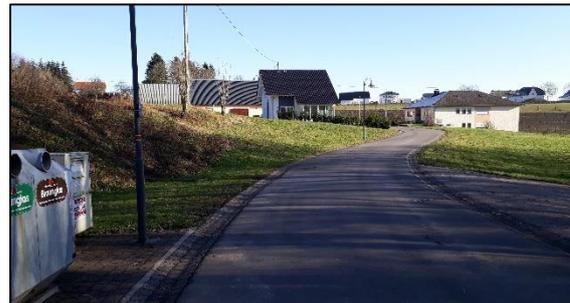
Abbildung 06: Beispiele für wild abfließendes Oberflächenwasser

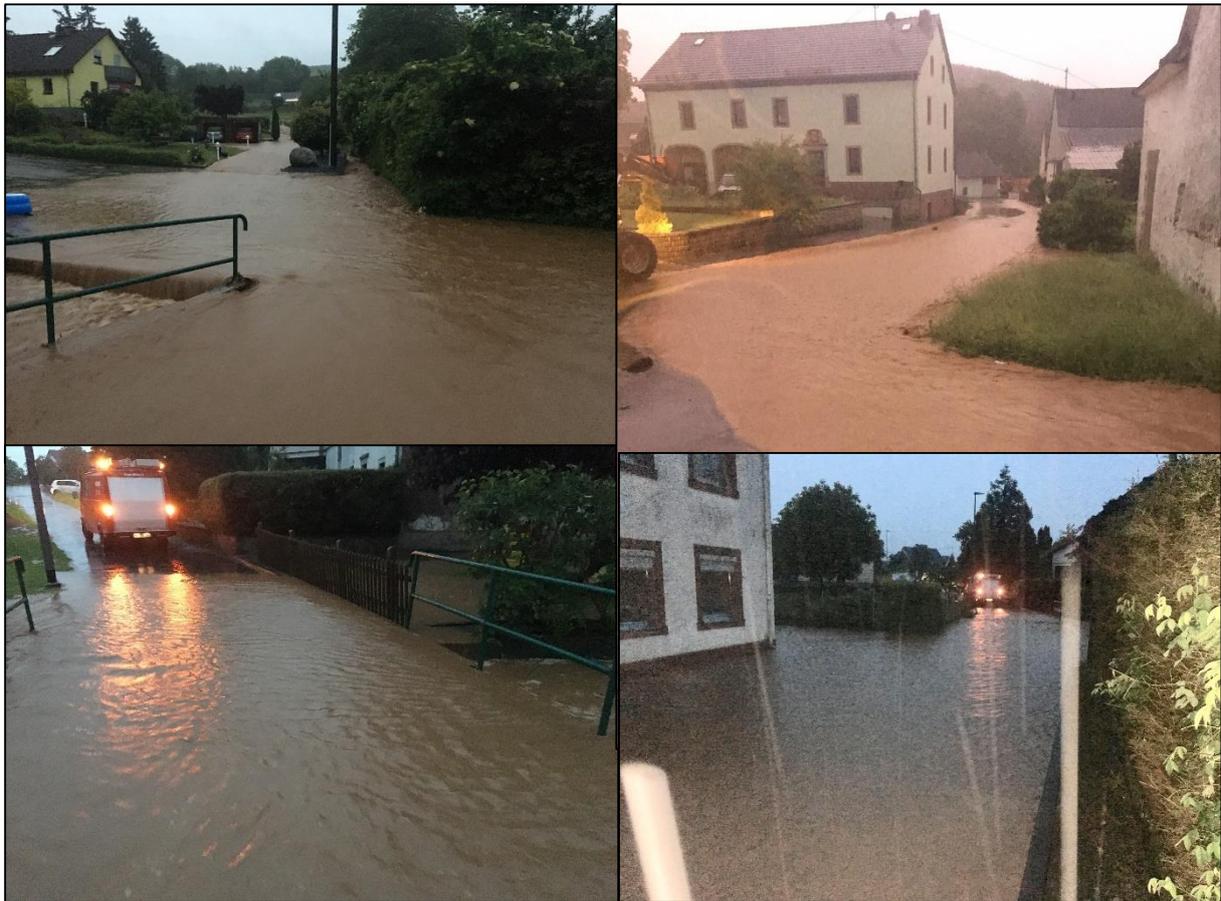
Abbildung 11: Impressionen der Überflutungen vom 1.6.2018 „Am Osterberg“ und in der Brunnenstraße

Dieser, zunächst kürzerer und später der länger andauernde, Regen führte in Budesheim zu einer Abflusskonzentration und Überlastung der Tiefenlinie im Ort und überschwemmten die Ortsmitte im Bereich „Am Osterberg“ 1 und Brunnenstraße großflächig, wie in Abbildung 11 dargestellt.

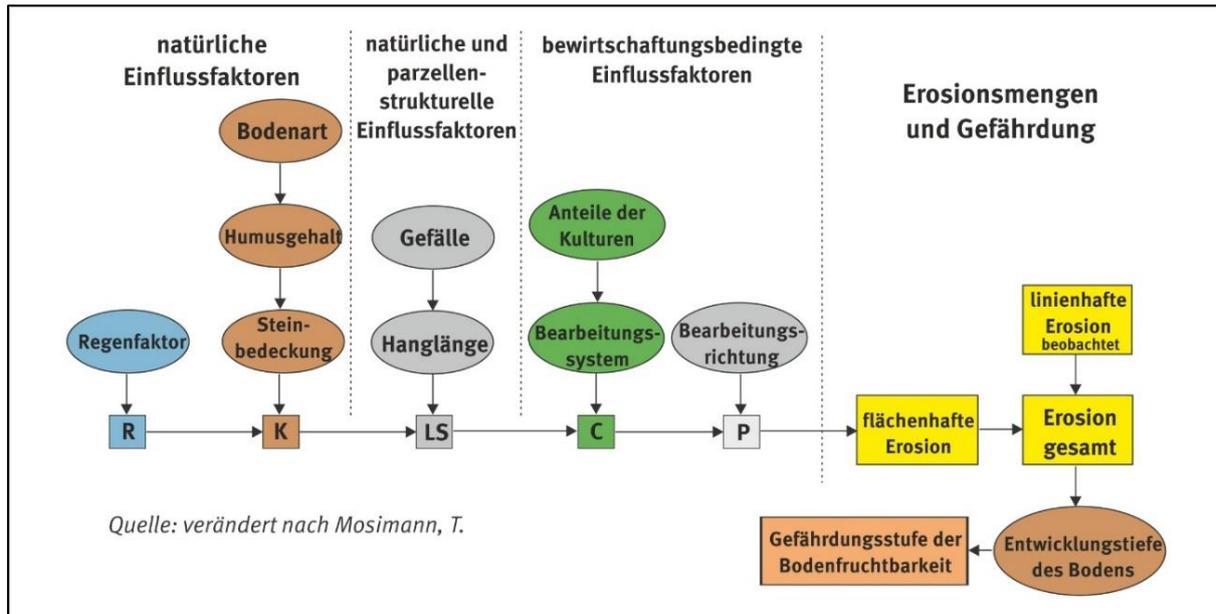
Abbildung 13: Berücksichtigte Faktoren anhand der allgemeinen Bodenabtragsgleichung [ABAG] (UBA, 2020)

Die Veranlagung einer Fläche für Bodenerosion wird durch mehrere Verfahren klassifiziert. Die Beurteilung nach der Bodenabtragsgleichung (ABAG) entsprechend dem Kartenmaterial des Landesamtes für Geologie und Bergbau, berücksichtigt mehrere Einflussfaktoren (siehe Abbildung 13) und entspricht zumeist den angetroffenen örtlichen Gegebenheiten.

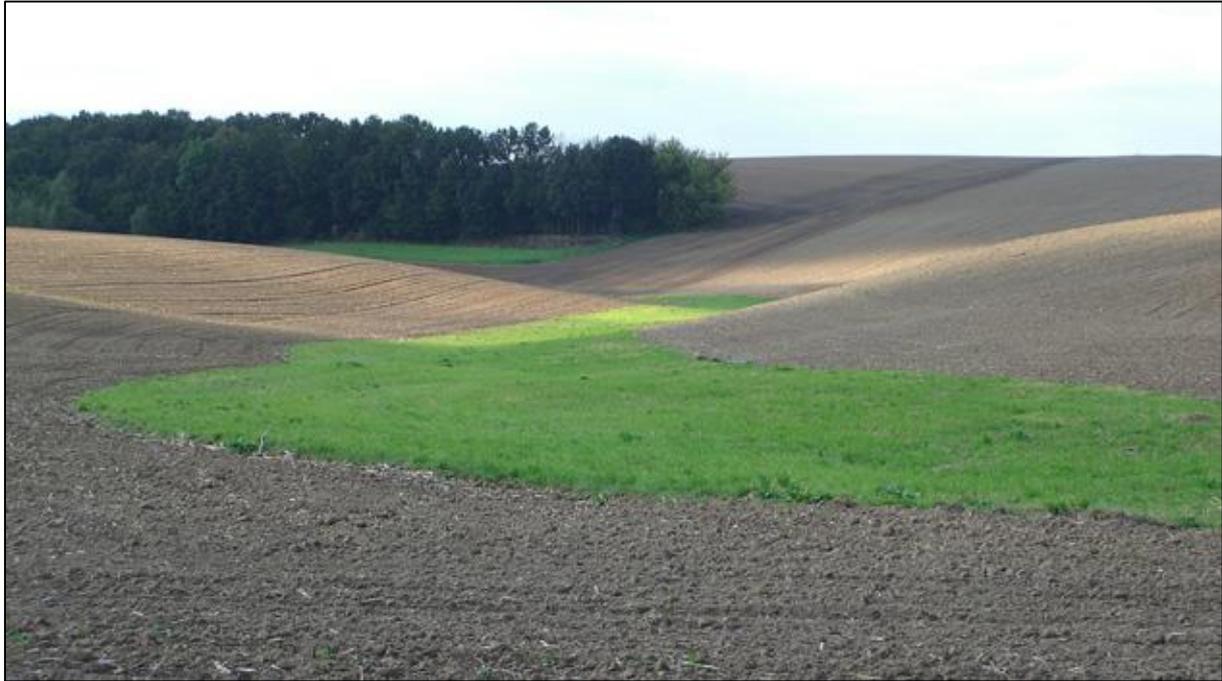
Abbildung 14: Beispiel Tiefenlinienbegrünung (BMEL, 2020)

In besonders erosionsgefährdeten Bereichen sollte der Boden, wenn möglich, immer bedeckt sein z.B. durch Zwischenfrüchte und Gründüngung. Erosionsanfällige Kulturen wie z.B. Mais, Zuckerrüben und Kartoffeln sollten dort nicht angebaut werden. Eine weitere Maßnahme des Erosionsschutzes ist die Begrünung von Tiefenlinien.

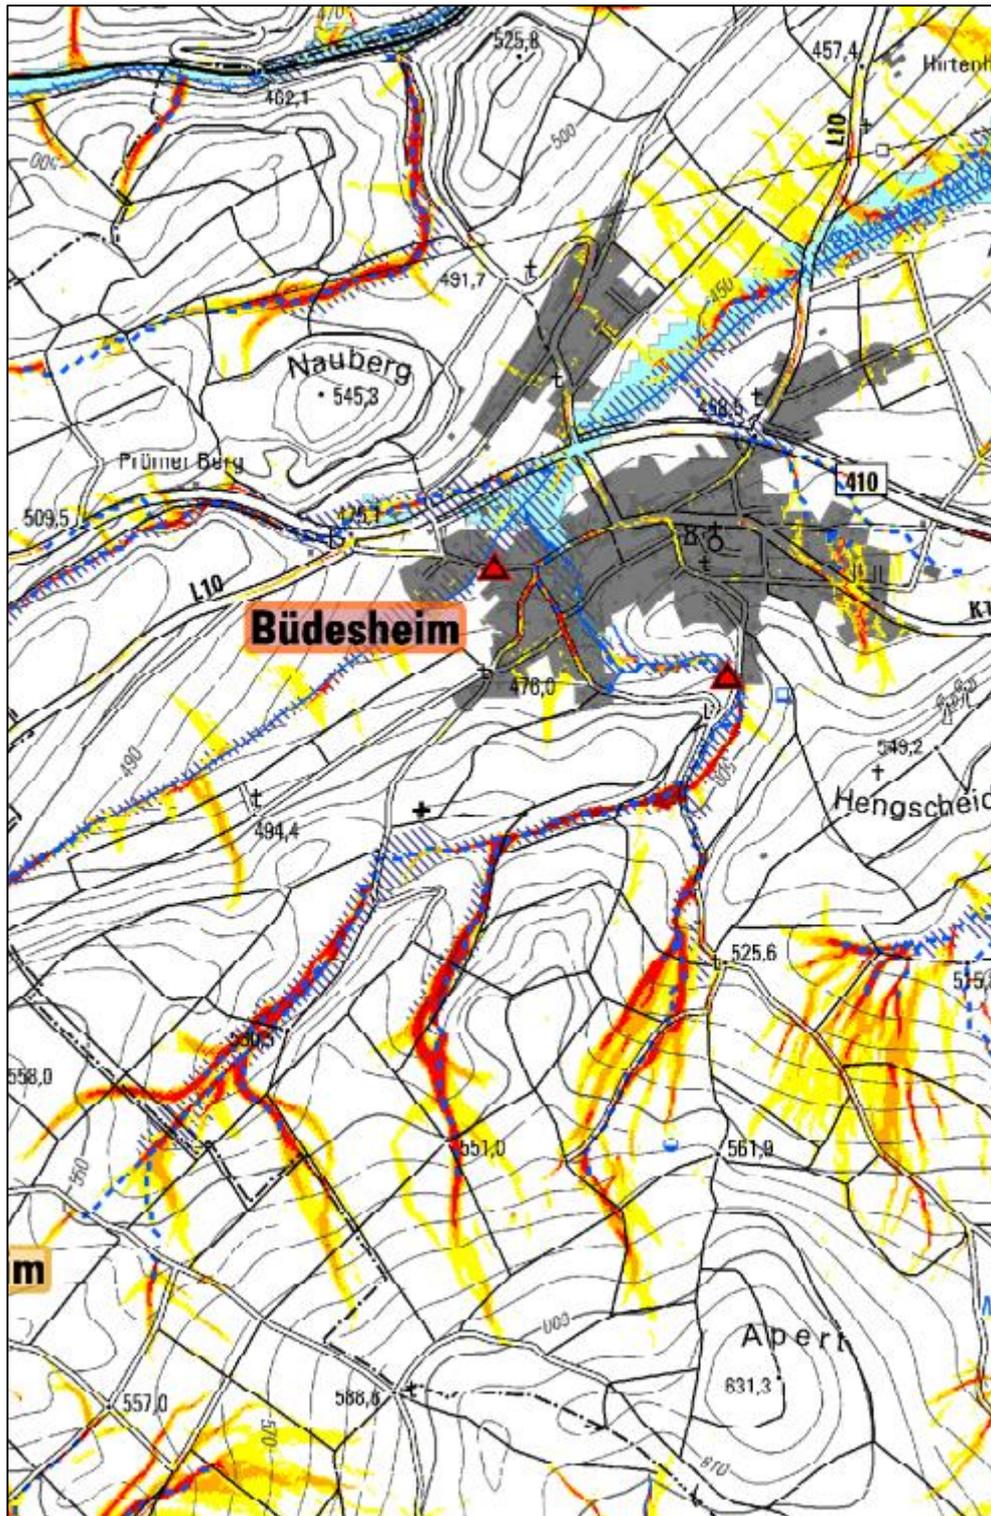
Abbildung 17: Ausschnitt aus der Sturzflutgefährdungskarte für Büdesheim (PROAQUA, 2020)

Die roten Linien stellen eine Gefährdung durch Oberflächenabfluss bei Starkregen dar. Je intensiver der Rotton, desto größer ist der Abfluss. Bei Gelbtönen sind oberirdische Abflüsse aufgrund der Hanglage von < 20 cm, bei Orangetönen > 20 cm und bei Rottönen > 50 cm möglich. Die Gewässer sind blau, und hellblau ist der potentielle Überflutungsbereich der Auen dargestellt. Gestrichelte blaue Linien zeigen die Tiefenlinien an, die auch als erweitertes Gewässernetz ab 5 ha Einzugsgebiet gelten. Blau gestrichelte Flächen markieren die potenziell überflutungsgefährdeten Bereiche entlang der Tiefenlinien. Mit Hilfe der roten Dreiecke wird die potentielle Gefährdung durch Schlamm- und Gerölleintrag beschrieben. Die vollständige Legende der Starkregengefährdungskarte zeigt Abbildung 16.

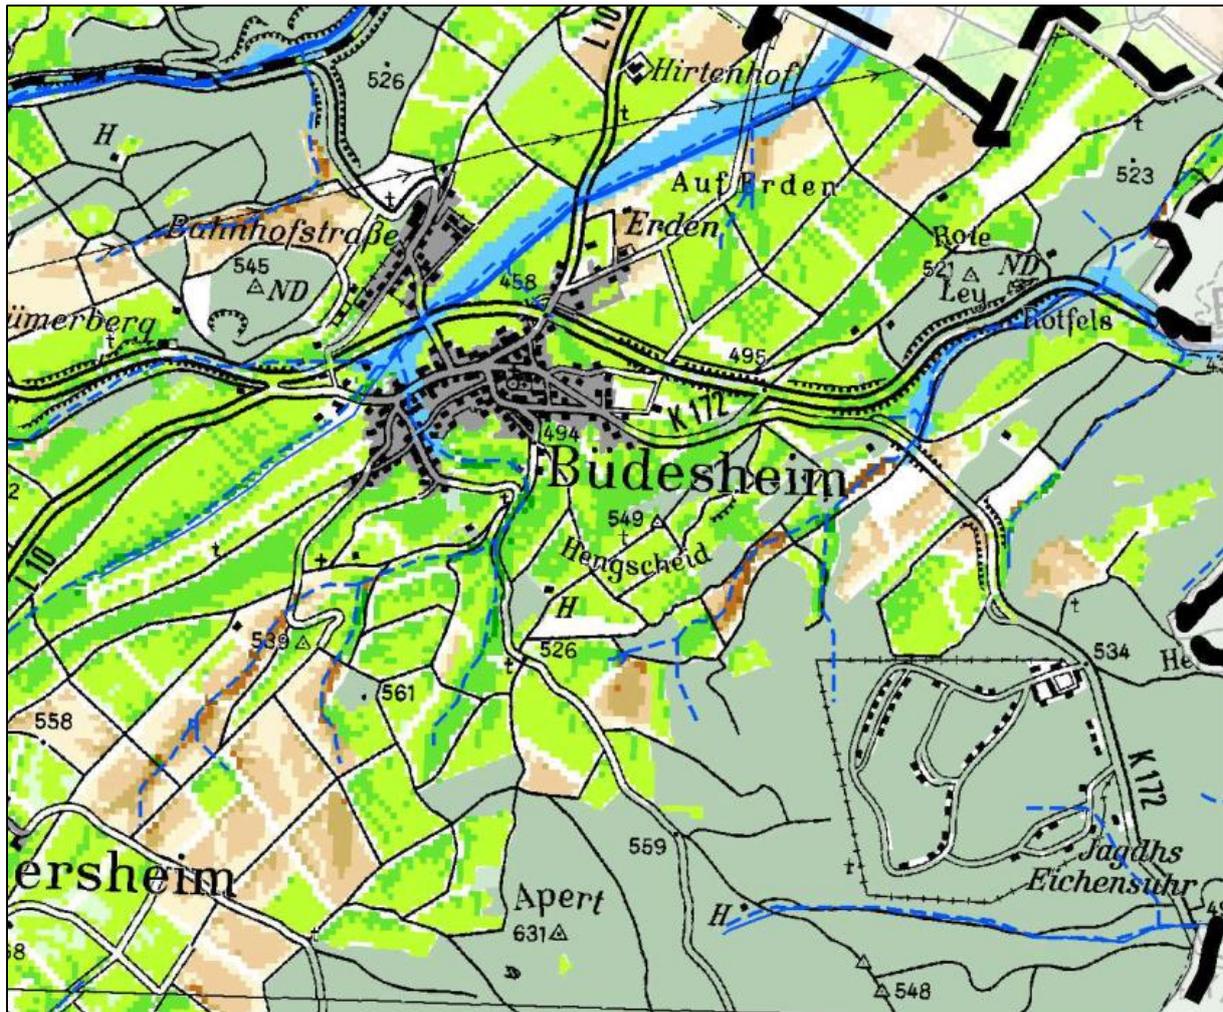
Abbildung 20: Maßnahmen in der Fläche um Büdesheim (BGHPLAN, 2013e)

Abbildung 20 zeigt die empfohlenen Maßnahmen in der Fläche. Die dazugehörige Legende ist in Abbildung 21 dargestellt. Laut Kartenmaterial ist um Büdesheim größtenteils angeraten die Grünlandnutzung zu erhalten und die Narbenpflege zu optimieren. Zudem wird eine Prüfung der Wegeentwässerung und eine Aktivierung von Kleinstrückhalten empfohlen. Bei Ackernutzung, relevant vor allem in den Entstehungsgebieten von zwei der drei großen Tiefenlinien südlich der Ortslage, wird hauptsächlich eine konservierende Bodenbearbeitung angeraten. Teilweise sind auch Hanglängenverkürzungen, Direktsaat und ganzjährige Bodenbedeckungen angeraten.

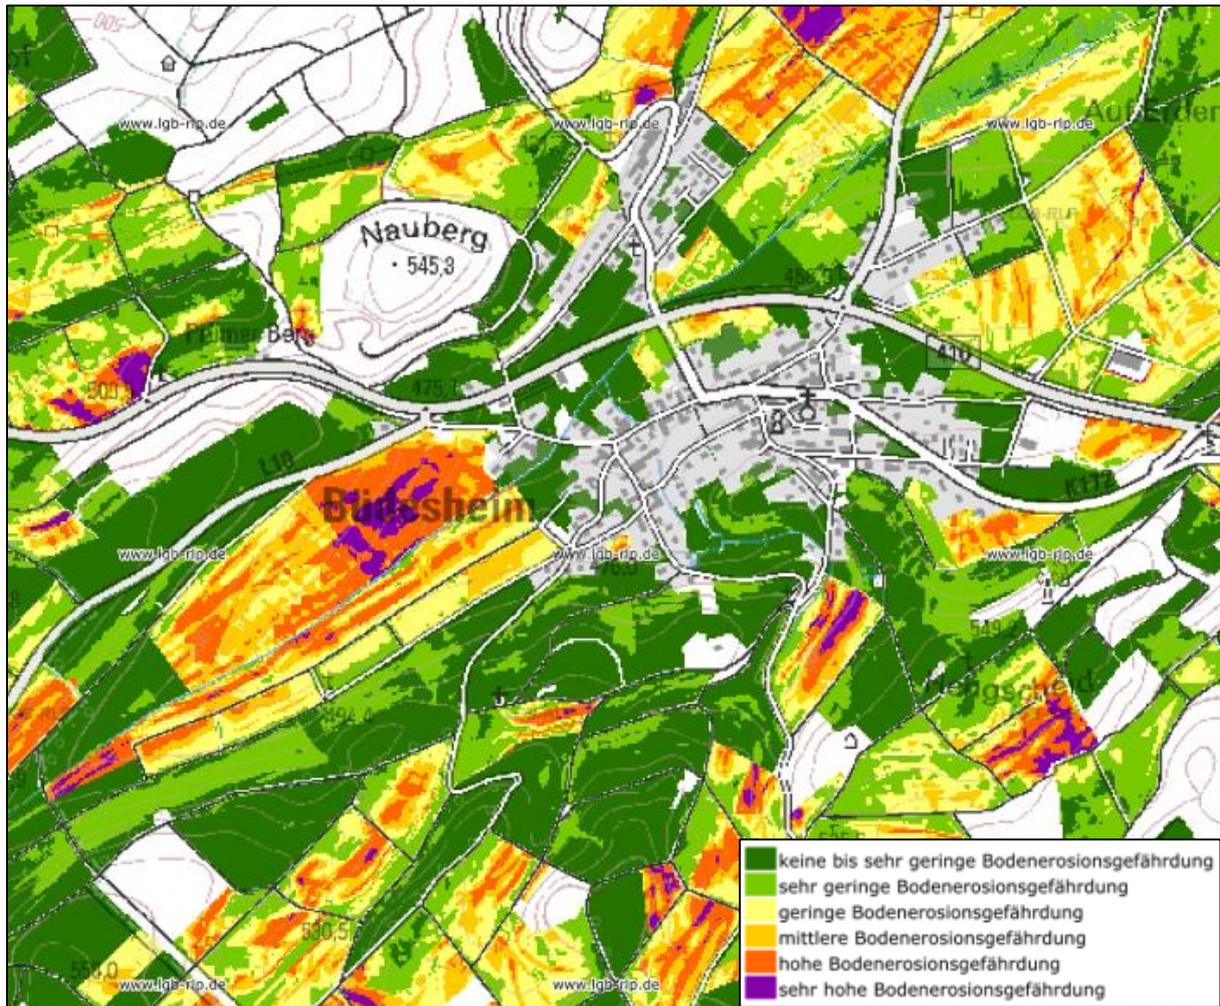
Abbildung 22: Bodenerosion nach ABAG mit erweitertem Gewässernetz um Büdesheim (LGB-RLP, 2013)

Unabhängig von der Flächennutzung ist die teilweise stark ausgeprägte Hanglage entscheidend. Diese hat in Verbindung mit der Flächennutzung bei vergangenen Starkregenereignissen auf Teilen dieser Flächen zu Bodenerosion geführt. Angrenzende Straßen und Wohngebäude werden möglicherweise von den Erdmassen infolge der starken Niederschläge geflutet. Die starken Niederschläge führten aufgrund der Geländetopografie und der mangelnden Bodenbedeckung zu einem starken Oberflächenabfluss. Das abfließende Oberflächenwasser folgte den reliefbedingten Abflussbahnen und beförderte lose Bodenpartikel in tiefergelegene Bereiche.

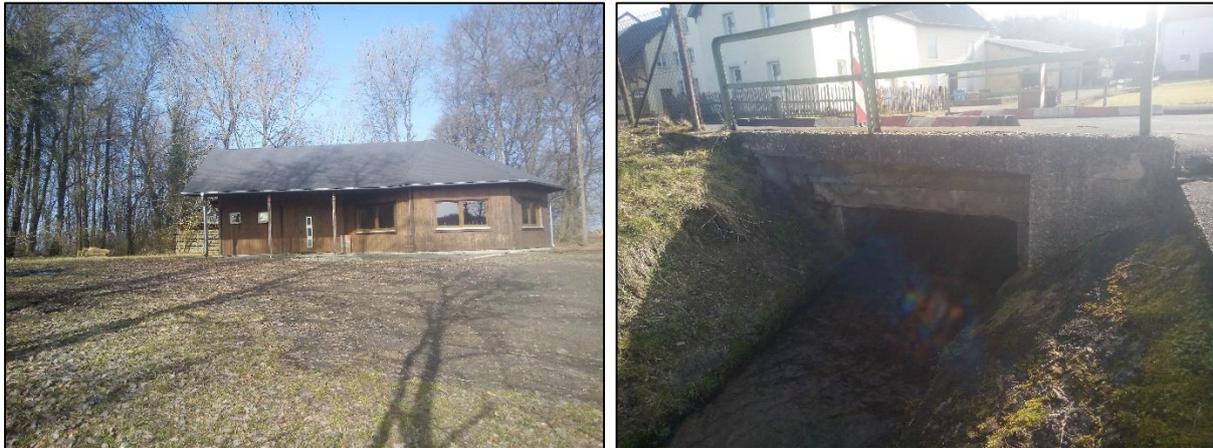
Abbildung 23: Grillhütte (links) und Brücke in der Hauptstraße über die Tiefenlinie im Ort (rechts)

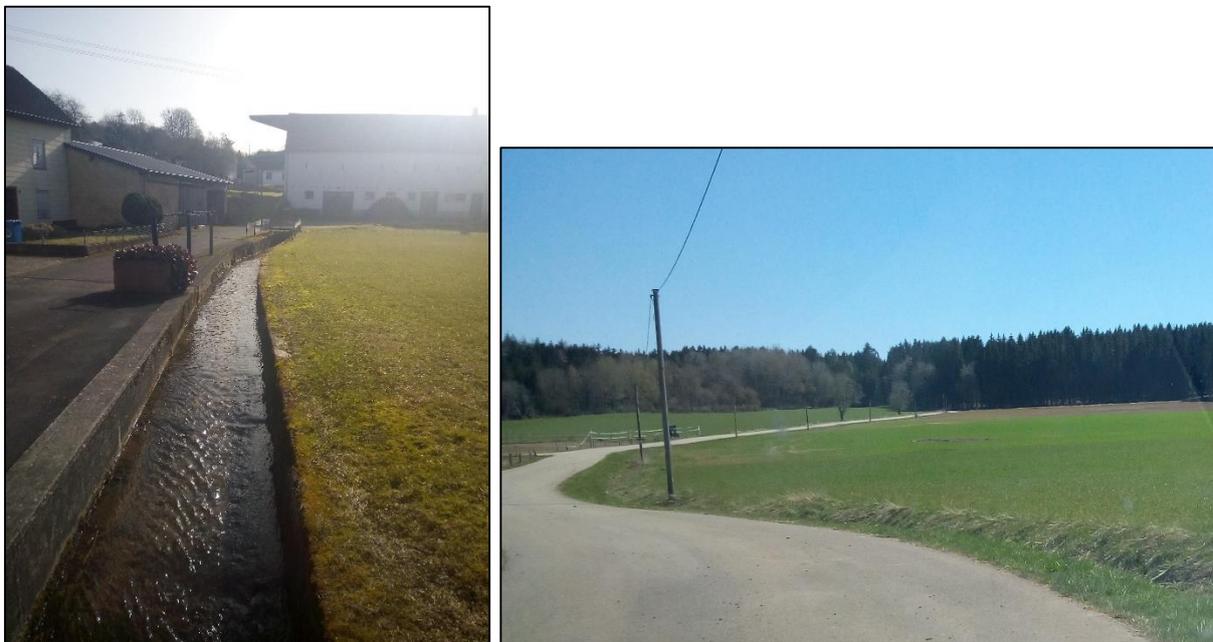
Abbildung 24: Blick von Brücke Hauptstraße nach Südosten auf Tiefenlinie im Ort (links) und Wirtschaftsweg im Einzugsgebiet des Dreisbachs (oberhalb Grillhütte / Hinter Hostert)

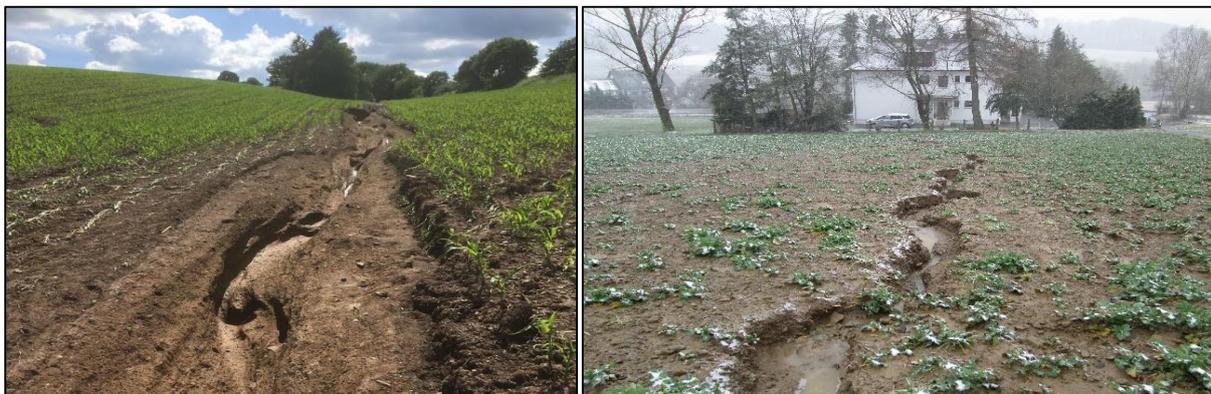
Abbildung 25: Erosion durch Wasser auf Ackerflächen

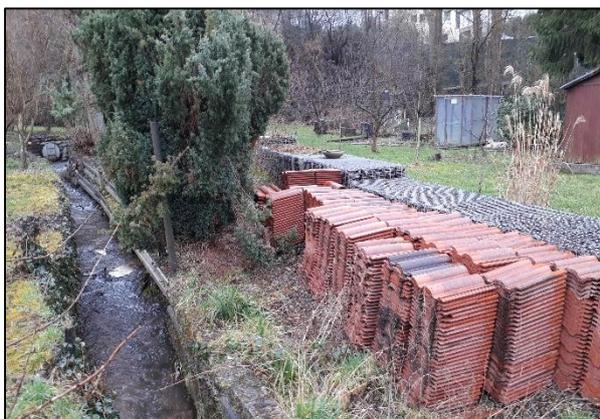
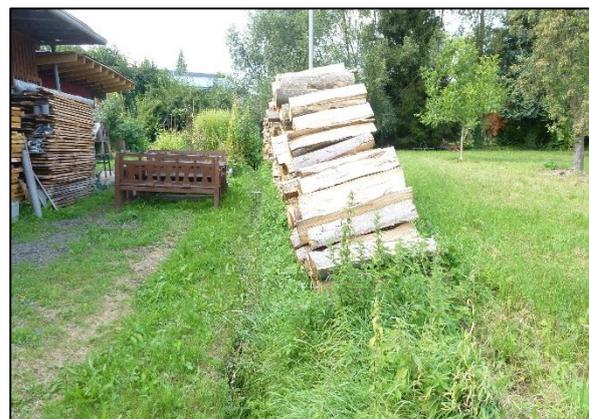
Abbildung 26: Unsachgemäße Lagerung von Holz und anderem Material am Gewässer

Die Gewässernutzung muss dahingehend geändert werden, dass jegliche, vom Abtrieb gefährdete Gegenstände aus dem Gewässerumfeld entfernt oder entsprechend fixiert werden. Dies sollte auch im Eigeninteresse aller Anlieger selbst geschehen, da jeder Grundstücksbesitzer für Schäden haftet, welche auf eine unsachgemäße Lagerung von Gegenständen auf seinem Grundstück zurückzuführen sind. Die Lagerung von Bauschutt, Holz und Grünabfällen im direkten Gewässerumfeld stellt einen Straftatbestand dar, da dadurch die Gewässergüte nachteilig verändert wird (§ 326 StGB).

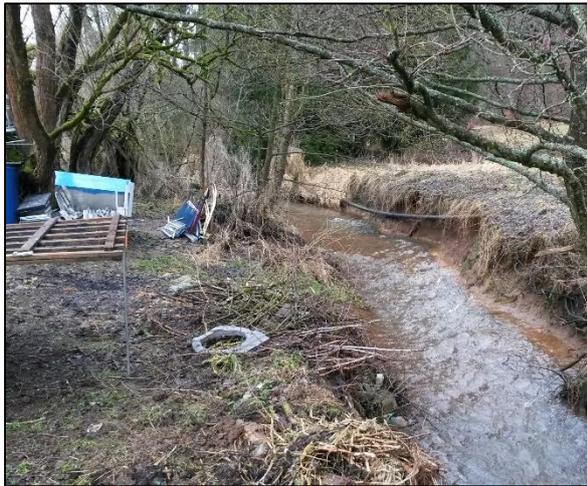
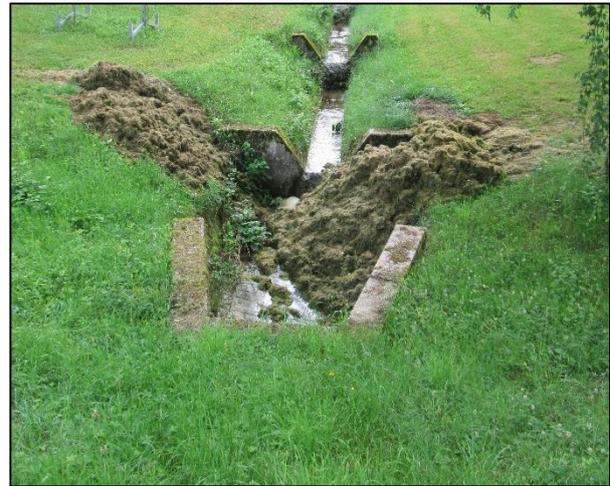
Abbildung 27: Negativbeispiel von Bauschutt und Grünabfällen am Gewässer

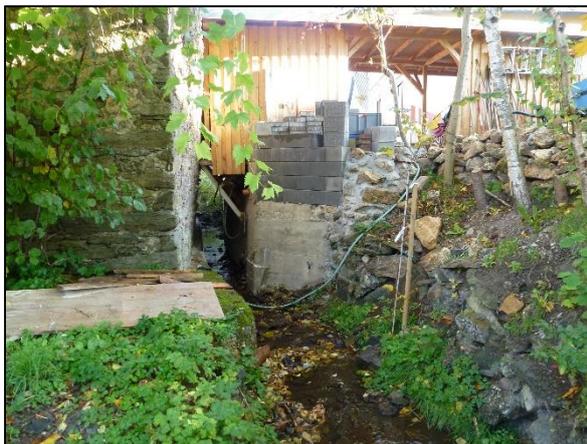
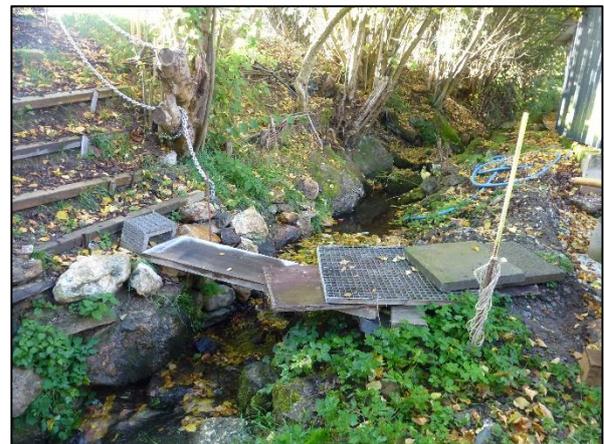
Abbildung 28: Bebauung und nicht genehmigte Brücken am und über das Gewässer

Prinzipiell sollte ein Gewässerrandstreifen (entsprechend der Ordnungseinstufung des Gewässers) von jeglicher Bebauung freigehalten werden. Besonderes Augenmerk ist hier auf die Lagerung von wassergefährdenden Stoffen wie z.B. Öltanks in überflutungsgefährdeten Gebieten zu legen. Hier sind gesonderte Vorschriften zur Sicherung erforderlich.

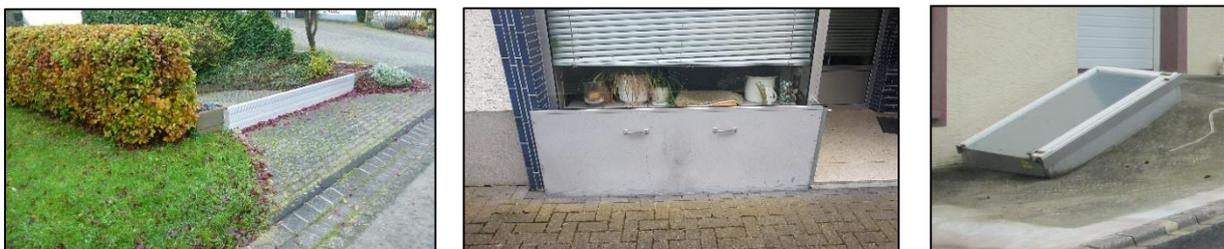
Abbildung 30: Beispiele von Objektschutzmaßnahmen (mobile Steckelemente, Dammbalkensysteme, Abdichtungen)

Auch im Bestand sind bauliche Objektschutzmaßnahmen möglich. Die Möglichkeiten reichen von einfachen Aufkantung von Lichtschachtumrandungen, Geländemodellierungen mit Überbögen bis hin zu druckdichten Fenstern und Türen. Im ersten Schritt wären vor Ort die möglichen Eindringwege in das Gebäude zu identifizieren. Dies sind in der Regel bodennahe Öffnungen in der Außenhaut der Gebäude wie Fenster, Türen, Lichtschächte und Mauerdurchführungen. Befinden sich diese sensiblen Punkte innerhalb des gefährdeten Bereiches, sollten der Gefährdungslage angepasste Maßnahmen ergriffen werden. Ein besonderes Augenmerk sollte auf die Mauerdurchführungen gelegt werden. Hier ist eine fachgerechte Abdichtung unbedingt zu empfehlen. Bei den anderen Eindringwegen sollte das Schadenspotential (Wohnraum betroffen oder nur Keller- und Lagerräume) mit den Kosten der Schutzmaßnahmen abgewogen werden. Hier sind, je nach Gefährdungslage und den örtlichen Gegebenheiten, verschiedene Abdichtungs- oder Abschirmungsmaßnahmen möglich (Beispiele siehe nachfolgende Abbildungen).

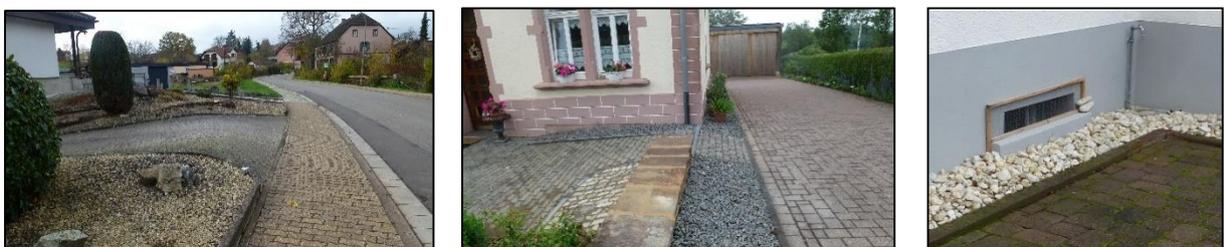
Abbildung 31: Beispiele von Objektschutzmaßnahmen (Überbogen, Geländemodellierungen, Aufkantung am Kellerfenster)

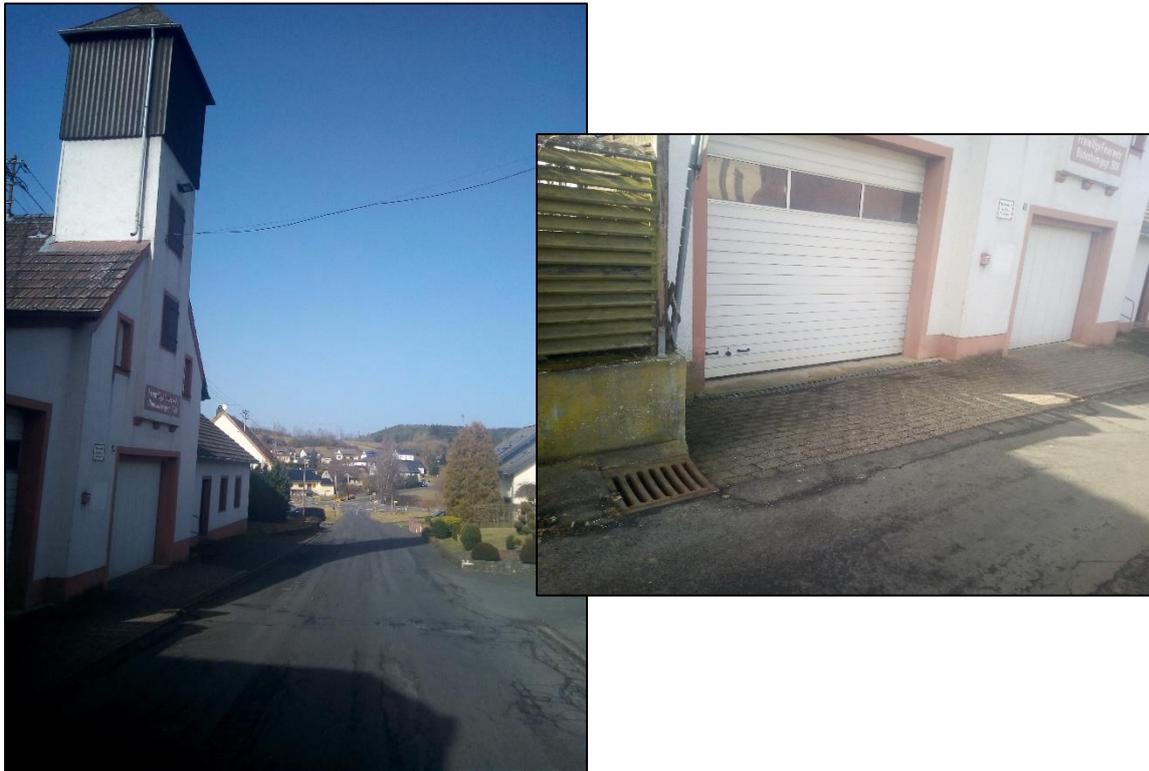
Abbildung 35: Örtliche Feuerwehr in Büdesheim, rechts: Detailfoto Einfahrt

Wie auf dem Foto rechts in Abbildung 35 deutlich erkennbar, liegt die Einfahrt bzw. Ausfahrt der Feuerwehr etwas unterhalb des Straßenniveaus. Der Straßeneinlauf links vor der Einfahrt wird den Abfluss bei stärkeren Regenereignissen, die ggf. einen Einsatz der örtlichen Feuerwehr notwendig machen könnten, nicht aufnehmen können. Da laut Starkregengefährdungskarte eine geringe Sturzflutgefahr in der Bahnhofstraße aufgrund des Gefälles zu verzeichnen ist, könnte hier der Einsatz erschwert werden. Bisher wurde aber nicht von solchen Problemen berichtet. Bisher blieb Büdesheim aber auch von extremen Starkregenereignissen verschont, so dass eine gewisse Gefahr hier nicht auszuschließen ist.

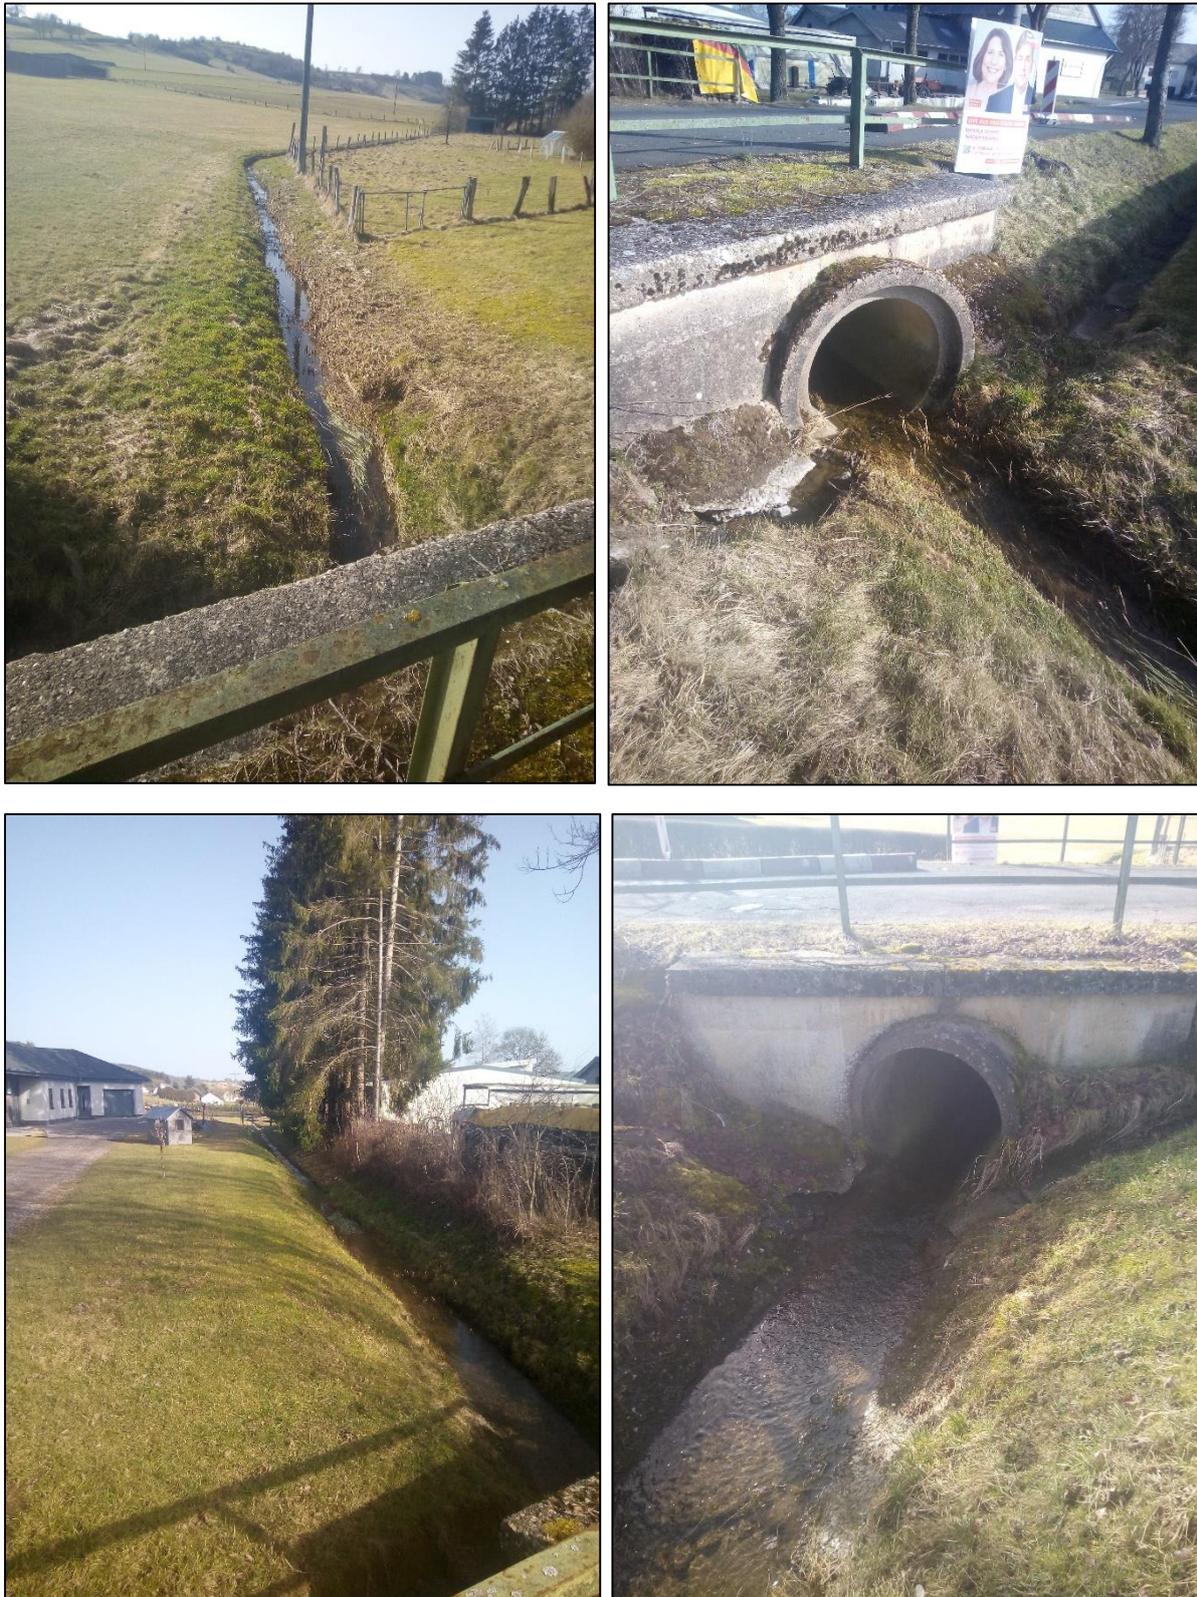
Abbildung 37: Büdesheimer Bach, Rohrdurchlass in der Hauptstraße, oben: Blick auf Einlauf, unten: Blick auf Auslauf

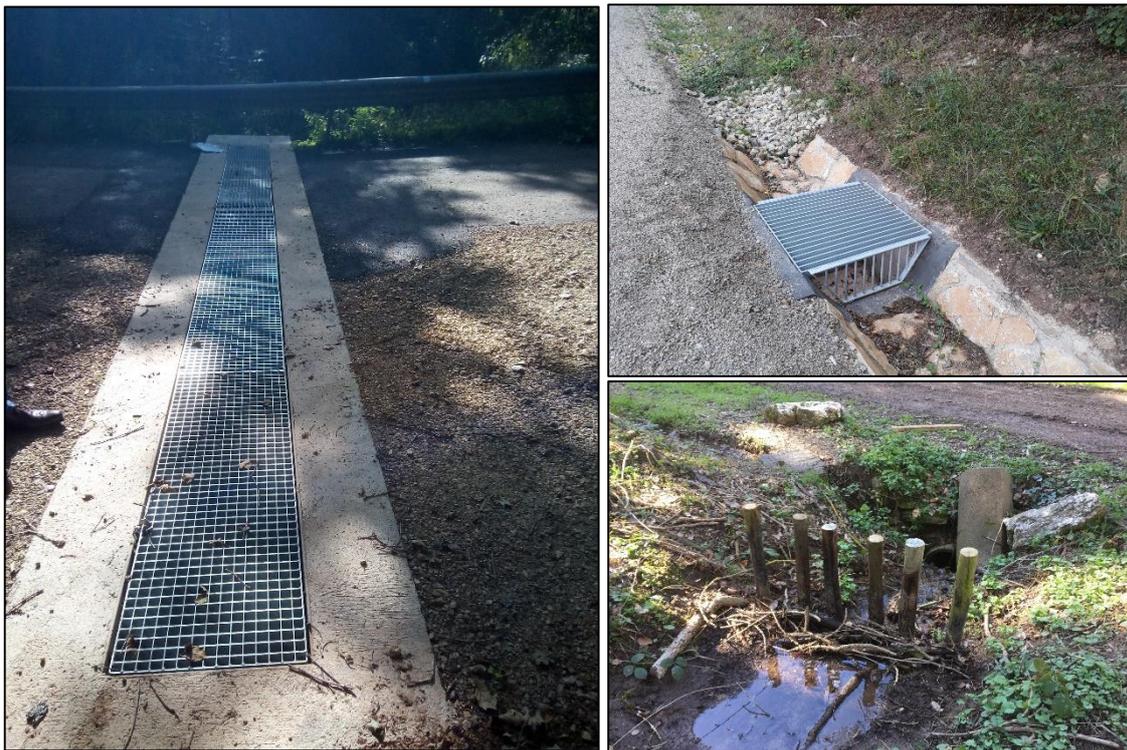
Abbildung 41: Möglichkeiten der Querung eines Weges durch überfahrbare Rinne (links) oder Verrohrung mit zweidimensionalem Einlaufbauwerk mit Rechen und Grobrechen (rechts)

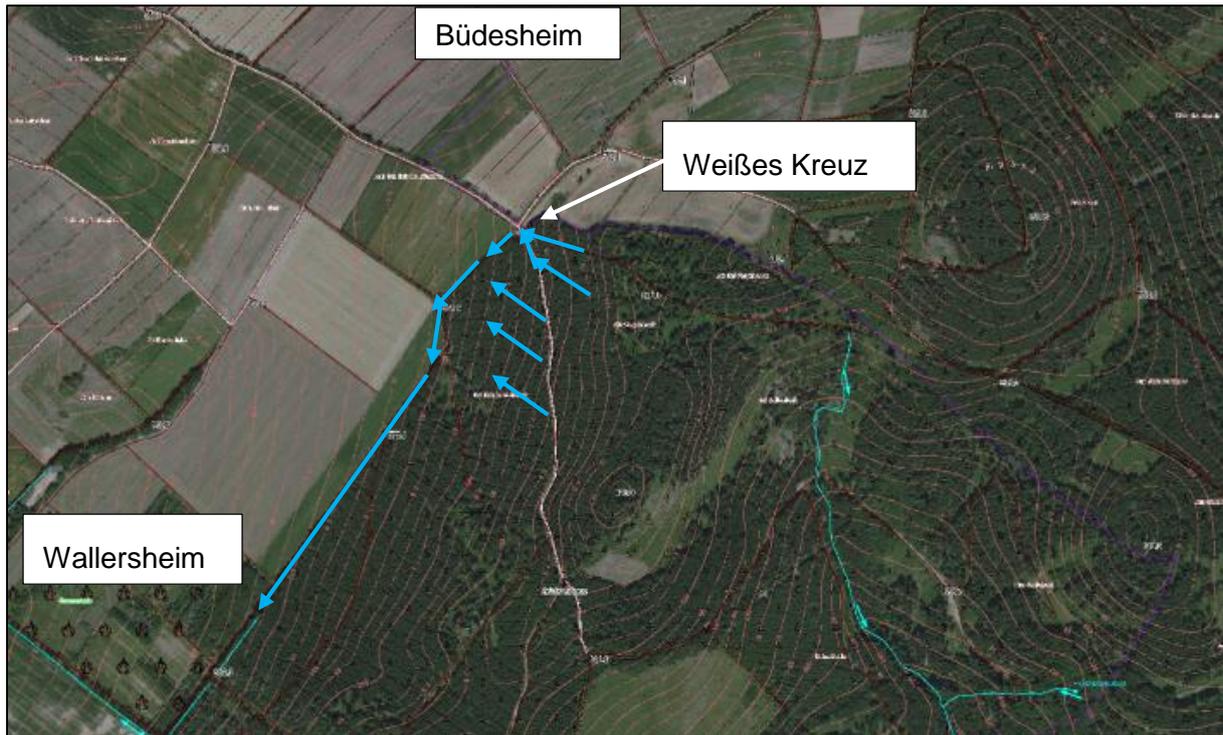
Abbildung 42: Luftbild „Weißes Kreuz“ mit Darstellung der Fließwege im PLAN-Zustand

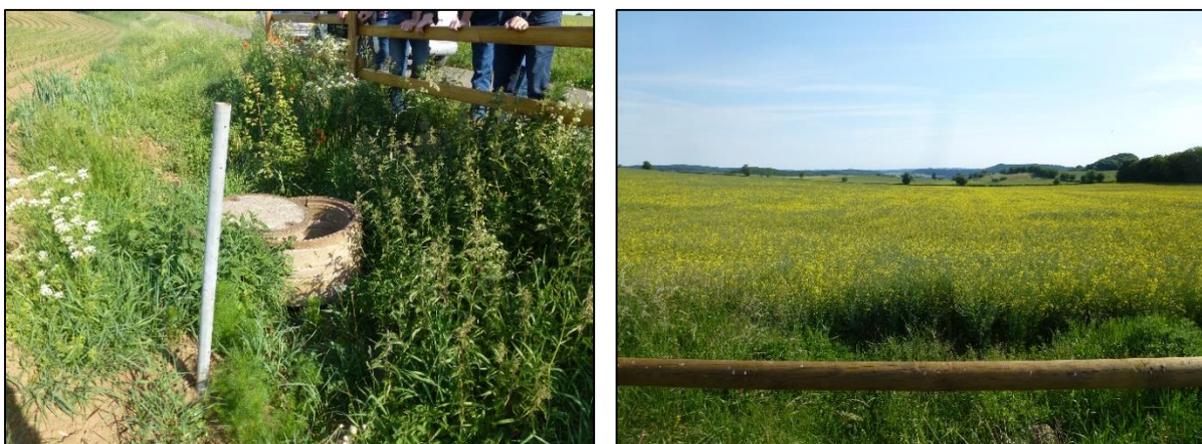
Abbildung 43: links: Sammelbauwerk am Feldweg „Auf dem Rinderheck“, rechts: Tiefenlinie Blickrichtung Büdesheim

Die westliche Entstehung der Tiefenlinie beginnt in der Senke „Auf der Rinderheck“ noch außerhalb der südwestlichen Gemeindegrenze in der Gemarkung Wattersheim. Dort wurde ein Sammelbauwerk am Feldweg errichtet und am 3.6.2020 besichtigt (siehe Abbildung 43). Die Flächen in der Tiefenlinie werden landwirtschaftlich genutzt. Schon in der Flurbereinigung in den 50er Jahren wurde hier überlegt, die Tiefenlinie zu begrünen, um schon einen gewissen Regenrückhalt oberhalb der Ortslage zu schaffen. Leider wurde diese Maßnahme nie umgesetzt.

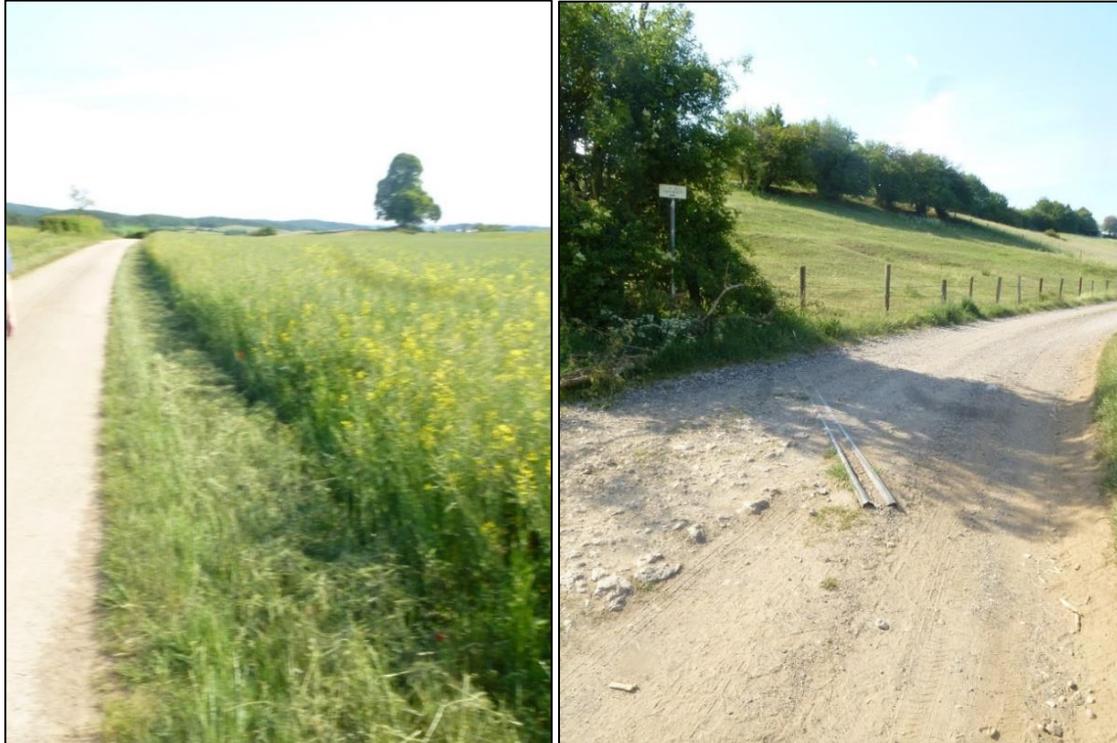
Auch oberhalb der Senke verläuft neben einer Baumreihe ein Feldweg, der zum Teil einen Entwässerungsgraben aufweist. Der Entwässerungsgraben ist verlandet und bewachsen, jedoch nicht gemäht. Diese Situation setzt sich im Laufe der Tiefenlinie weiter fort, wie Abbildung 44 zeigt. Das Wasser läuft meist quer über den Feldweg, eine kleine Querrinne wurde schon eingebaut.

Abbildung 44: Entwässerungsgraben entlang des Feldweges, rechts: Querrinne im Feldweg

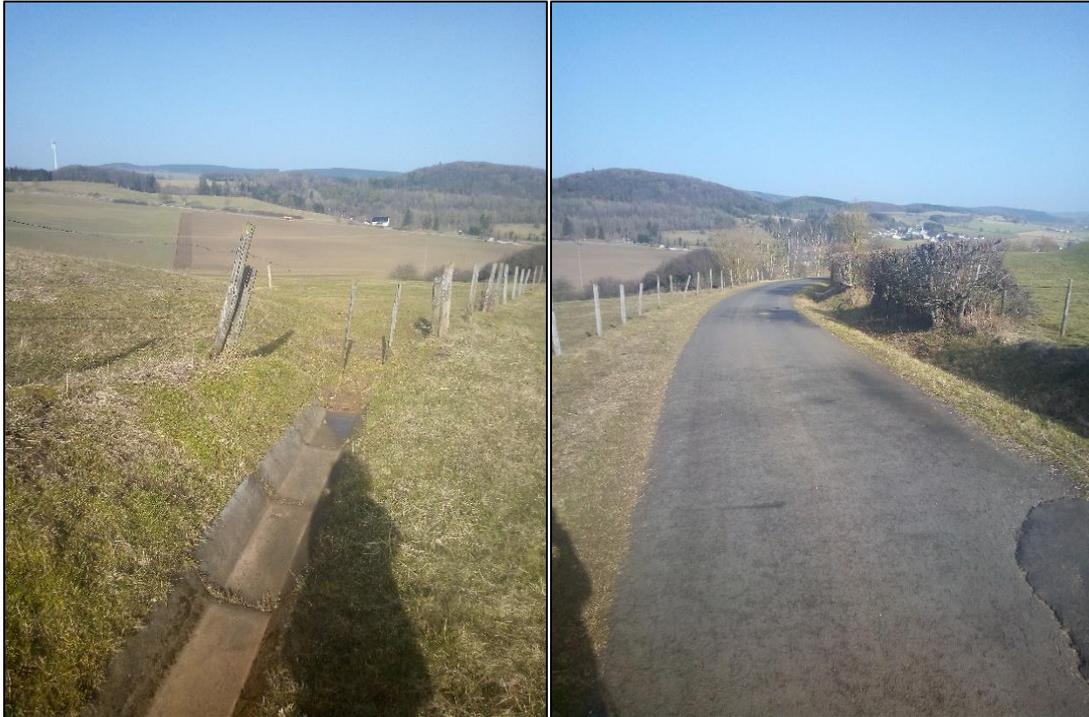
Im weiteren Verlauf wurde der Entwässerungsgraben neben dem Weg mit Betonhalbschalen versehen. Diese Rinne endet am Pilgerweg (oberhalb der Pilgerstraße ca. auf Höhe der Pilgerkapelle, „Auf der Eisenkaul“) in der Wiese und entwässert dort in der Fläche den Wiesenhang nach unten in Richtung Büdesheimer Bach, wie in Abbildung 45 dargestellt. Leider ist das Gefälle vor dem Auslauf zu gering, so dass das anfallende Wasser eher nicht in die Wiese fließt, sondern sich zunächst aufstaut und dann zu großen Teilen in Richtung Ortslage entwässert.

Abbildung 45: Pilgerweg, links: Graben mit Halbschalen, rechts: Blick in Richtung Ortslage

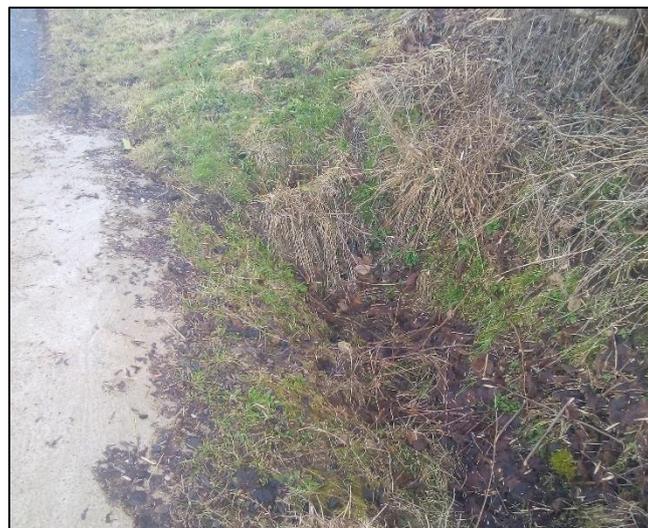
Der Pilgerweg, welcher in der Ortslage dann in die Pilgerstraße übergeht, hat einen Entwässerungsgraben, der durch einige Überfahrten verrohrt ist. Vor der Bebauung befindet sich ein Einlauf in die Kanalisation (siehe Abbildung 46), der zum Zeitpunkt der Begehung verwachsen war und bei Starkregen schnell überlastet sein wird, so dass der Oberflächenabfluss die Pilgerstraße weiter nach unten fließt und die Anwesen unterhalb des Straßenniveaus besonders gefährdet wird (siehe Abbildung 47).

Abbildung 46: Einlauf Außengebiet Pilgerstraße

Der vorhandene Einlauf in der Pilgerstraße ist derzeit zugewachsen und grundsätzlich auch relativ klein. Er wird bei Starkregen überströmt. Daher wird ein **hydraulisch günstiges und leistungsfähiges Einlaufbauwerk** (siehe Abbildung 48), ggf. mit Vorflutbecken vorgeschlagen.
