Starkregen- und Hochwasservorsorgekonzept für die Ortsgemeinde Büdesheim

Verbandsgemeinde Prüm – Ortsgemeinde Büdesheim

INGENIEURBÜRO Reihnsner		Straßenbau	-	Bauleitplanung
		Wasserwirtschaft	-	Ing.-Vermessung
		GIS	-	Wasserversorgung
		Wasserbau	-	Konstr. Ingenieurbau
		Industriebau	-	Abwassertechnik
		Kanalsanierung	-	SiGe-Koordination
		54516 Wittlich		Eichenstraße 45
		fon: 0 65 71 / 90 25-0		fax: 0 65 71/90 25-29
		mail: info@reihnsner.de		page: www.reihnsner.de

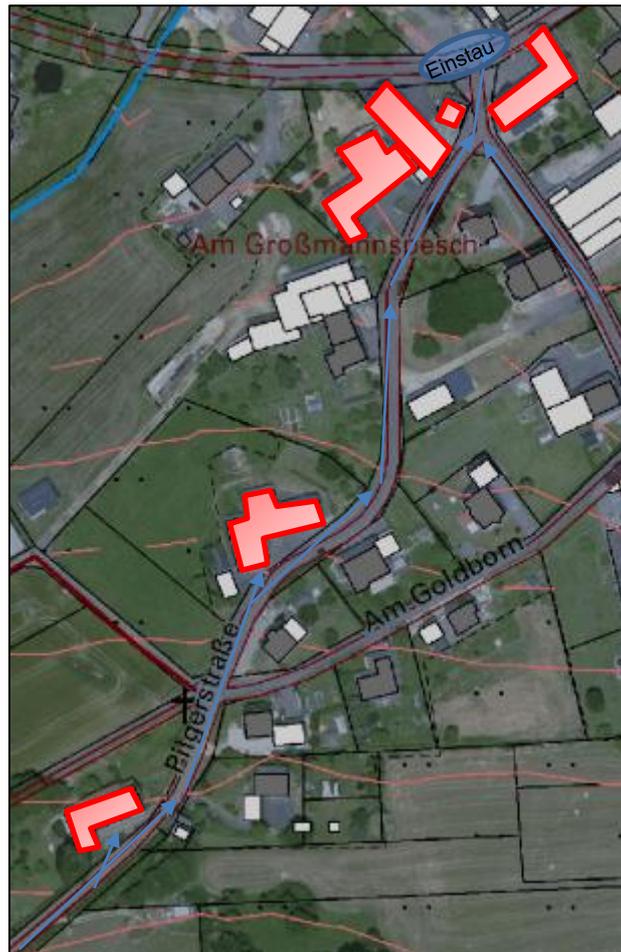
Abbildung 47: Luftbild Pilgerstraße mit Fließwegen (blaue Pfeile) und besonders betroffene Objekte (rot)

Der Pilgerweg, welcher in der Ortslage dann in die Pilgerstraße übergeht, hat einen Entwässerungsgraben, der durch einige Überfahrten verrohrt ist. Vor der Bebauung befindet sich ein Einlauf in die Kanalisation (siehe Abbildung 46), der zum Zeitpunkt der Begehung verwachsen war und bei Starkregen schnell überlastet sein wird, so dass der Oberflächenabfluss die Pilgerstraße weiter nach unten fließt und die Anwesen unterhalb des Straßenniveaus besonders gefährdet wird (siehe Abbildung 47).

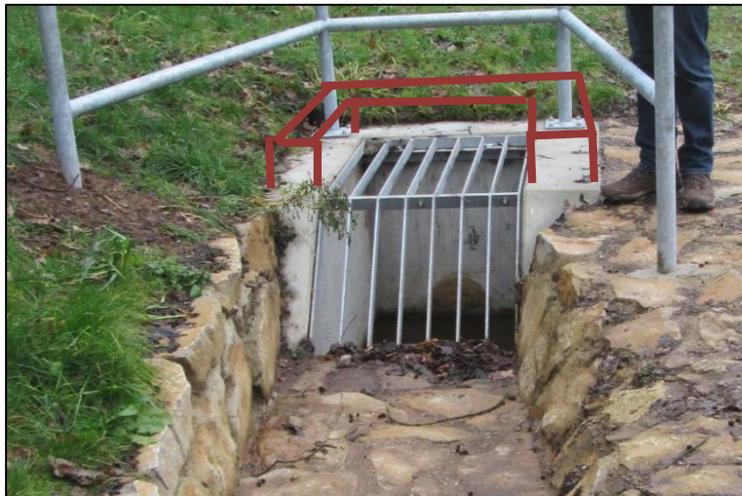
Abbildung 48: Beispiel eines hydraulisch günstigen Einlaufbauwerkes mit einskizzierter Aufkantung

Der vorhandene Einlauf in der Pilgerstraße ist derzeit zugewachsen und grundsätzlich auch relativ klein. Er wird bei Starkregen überströmt. Daher wird ein **hydraulisch günstiges und leistungsfähiges Einlaufbauwerk** (siehe Abbildung 48), ggf. mit Vorflutbecken vorgeschlagen.

Die vorhandene, in Abbildung 69 dargestellte, Außengebietsentwässerung kann verbessert werden durch ein **hydraulisch günstiges Einlaufbauwerk**. Ein Beispielfoto eines solchen Bauwerks zeigt Abbildung 48. Um das abfließende Oberflächenwasser vor dem Einlauf in den Kanal noch etwas zu bremsen, könnte die gepflasterte Rinne in eine **Raubettmulde** oder ein offenes Gerinne mit Störsteinen umgebaut werden. Damit kann die Situation für mittlere Starkregenereignisse deutlich verbessert werden. Ggf. besteht die Möglichkeit, vor der Straßenkreuzung eine **flache Retentionsmulde** in die vorhandene Grünfläche zu integrieren, um hier schon einen Teil des Oberflächenwassers zurückzuhalten.

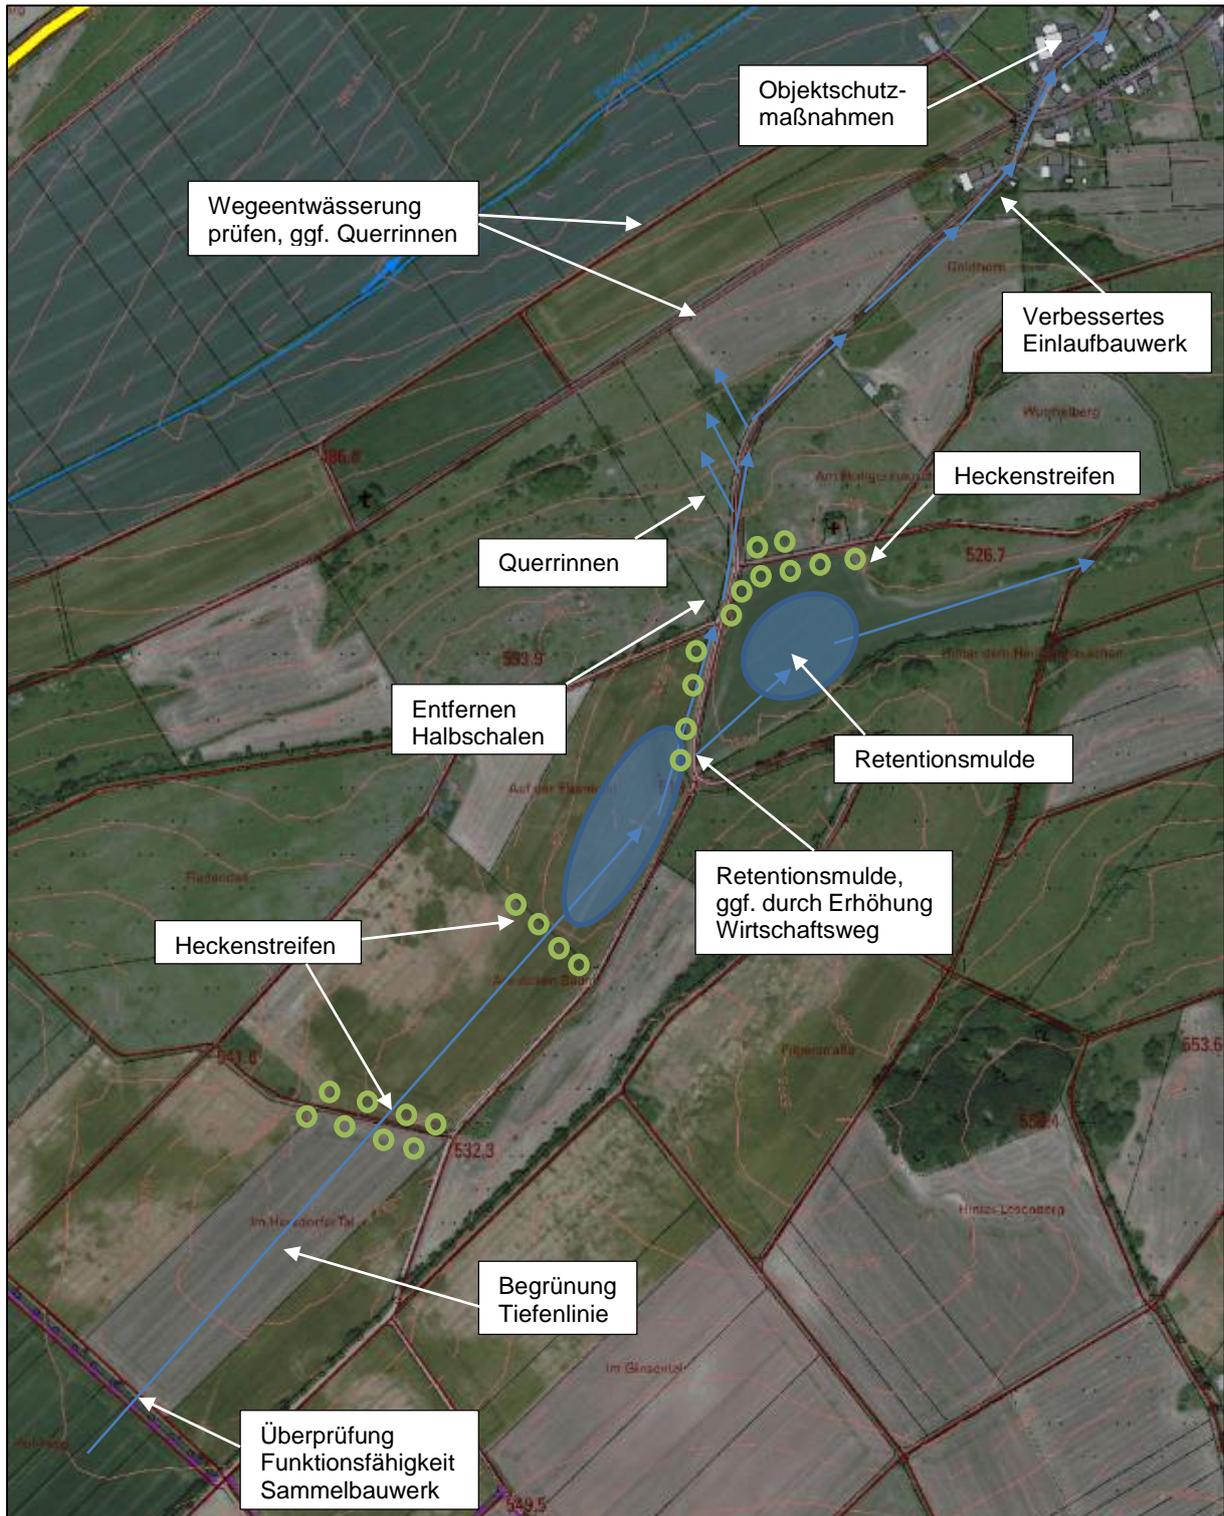
Abbildung 49: Luftbild mit schematisch dargestellten Maßnahmenvorschlägen an der Tiefenlinie 1 und Pilgerstraße

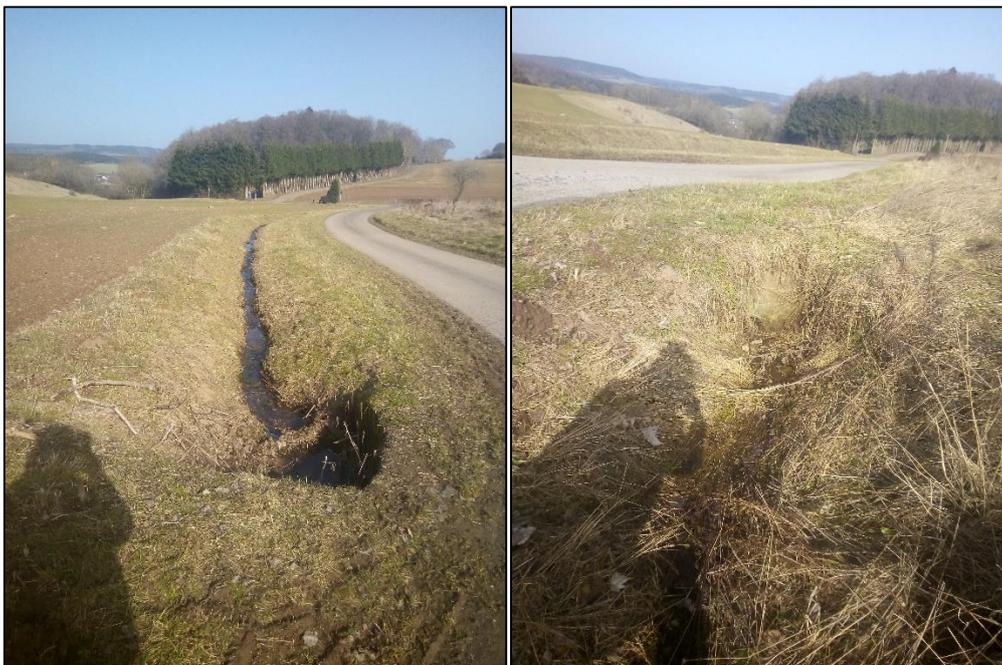
Abbildung 50: Blick von Kreuzung an Wirtschaftswegen auf Wegegraben an Tiefenlinie 3

Die Wirtschaftswege im Einzugsgebiet werden mittels Gräben entwässert. Durch diese Wege wird ggf. auch Oberflächenwasser, was natürlicherweise zum Einzugsgebiet des Dreisbaches gehört, zusätzlich zu der Tiefenlinie 3 geleitet, wie in Abbildung 51 dargestellt.

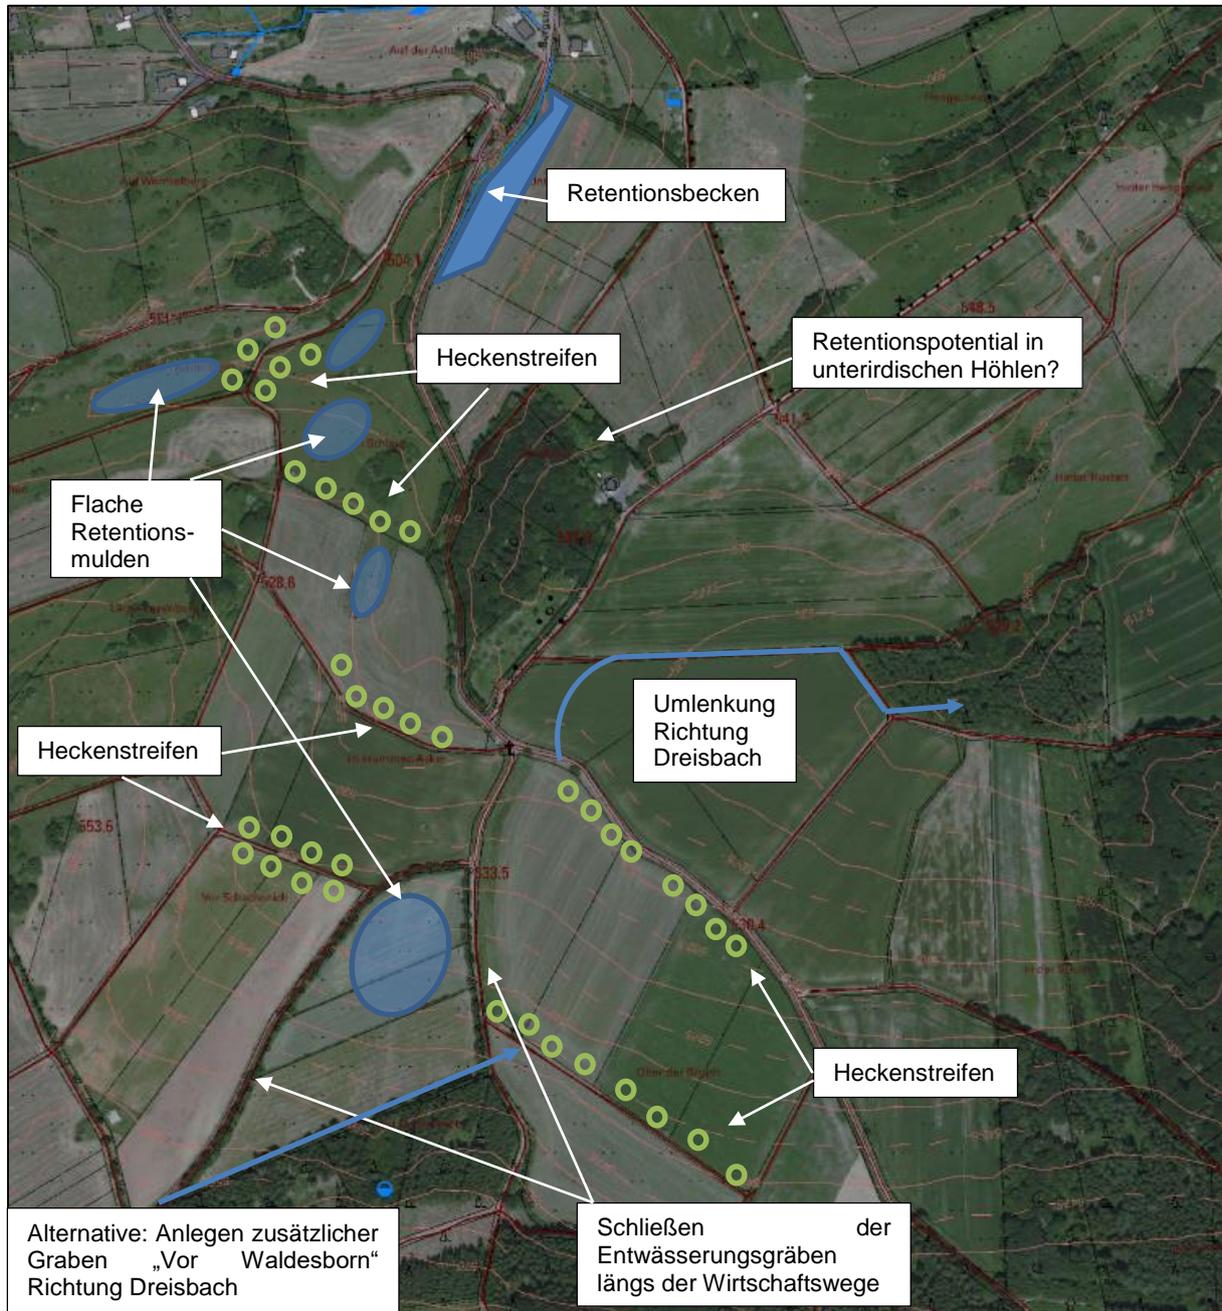
Abbildung 52: Skizze der Maßnahmenvorschläge an Tiefenlinie 2 und 3

Um das Oberflächenwasser in seinem natürlichen Einzugsgebiet des Dreisbaches abfließen zu lassen, wird als sinnvollste und einfachste Maßnahme **das Schließen der Entwässerungsgräben** längs der Wirtschaftswege vorgeschlagen. Die Gräben lenken es in Richtung der Ortslage Budesheim. Natürlich wird bei entsprechend hohen Niederschlägen eine Überflutung der Wege mit Ablagerungen von ausgespültem Boden nicht auszuschließen sein. Dies zu tolerieren, um die Schäden in die Ortslage von Budesheim abzumindern, wäre aber das kleinere Übel. Alternativ ist bei Verfügbarkeit der Flächen **das Anlegen eines zusätzlichen Grabens** durch die Ackerfläche, etwas oberhalb des Abzweigs, in den Weg zur Grillhütte in Richtung der nächsten Tiefenlinie (Beginn des Treisbachs) möglich, um einen Teil des Oberflächenwassers abzulenken.

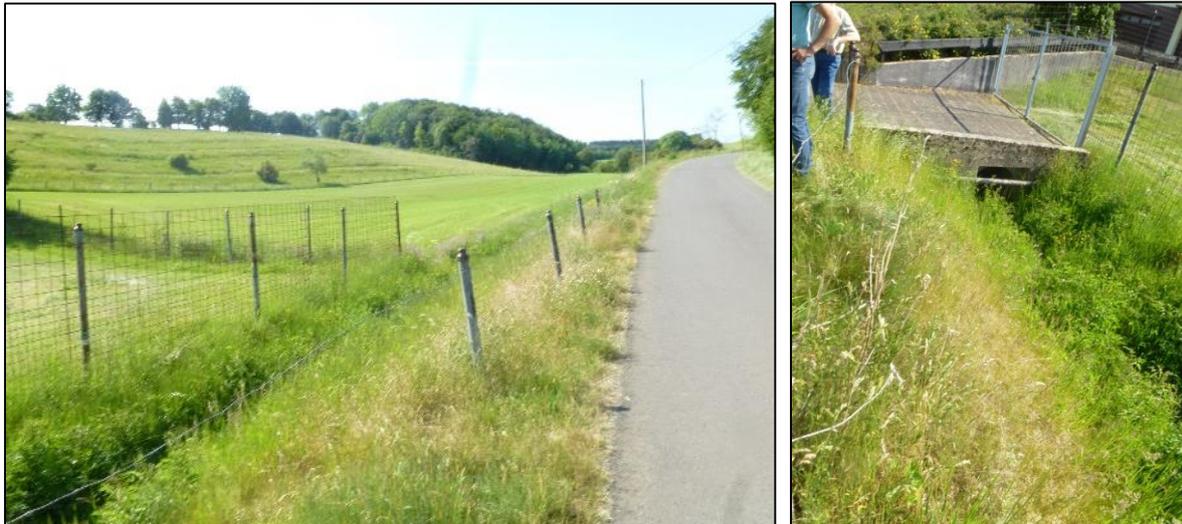
Abbildung 54: Entwässerungsgraben der Tiefenlinie mit Durchlass und Einlauf für Straßenquerung und Zufahrt

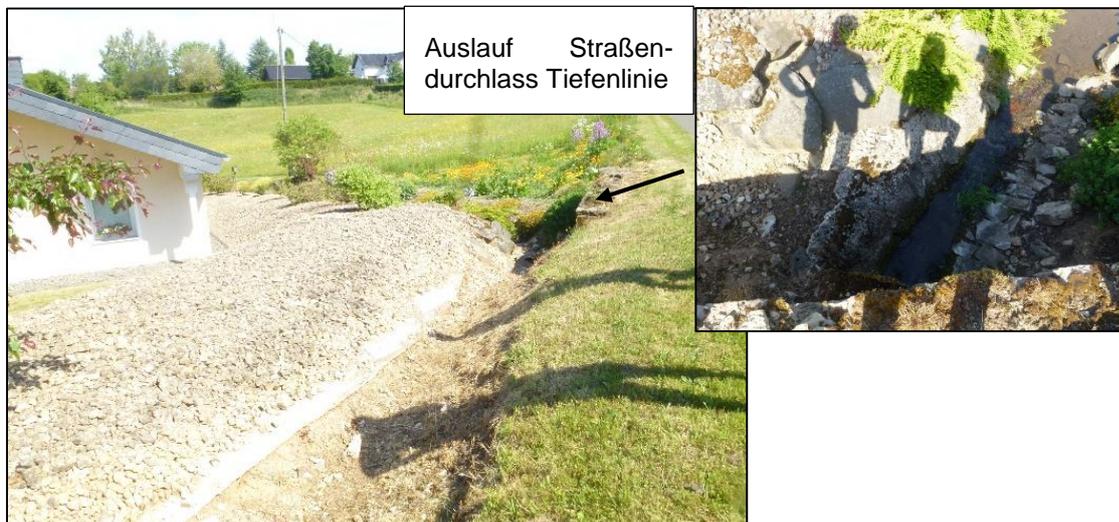
Abbildung 55: Erdwall als Objektschutz oberhalb Wohnhaus Bergstraße 30 und Auslauf Straßendurchlass

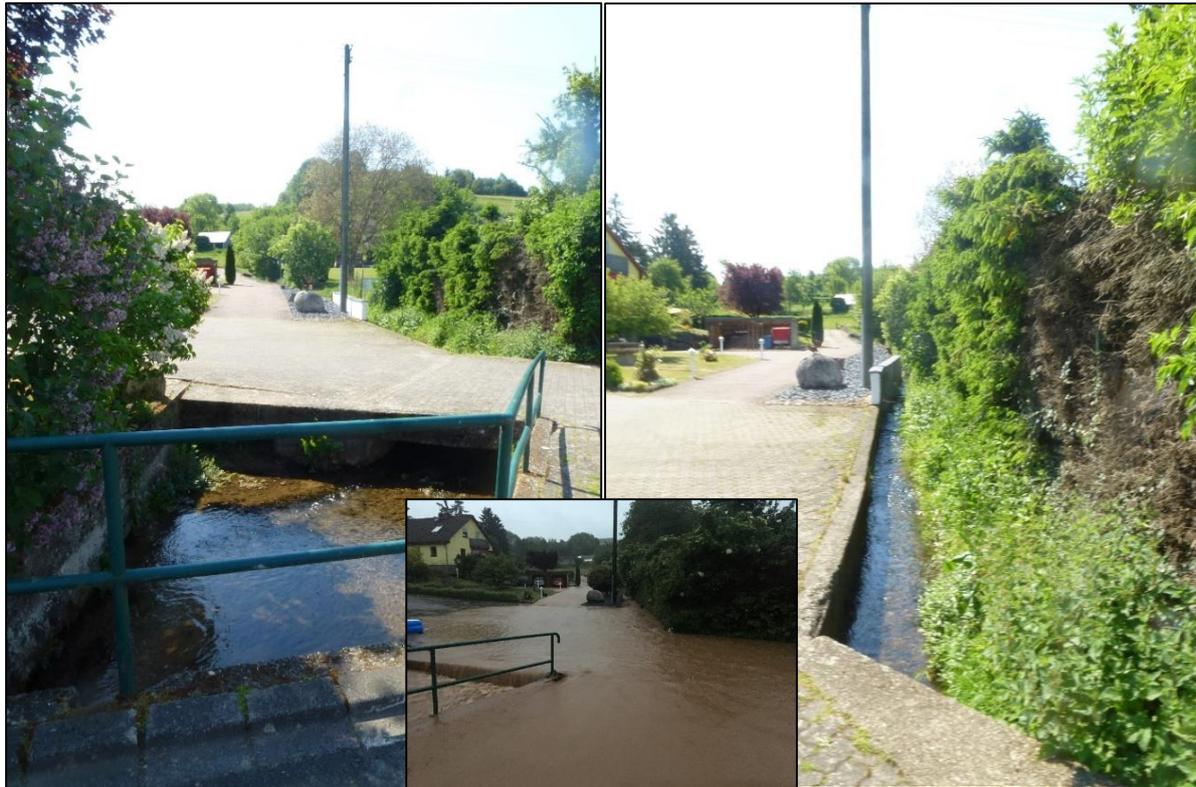
Abbildung 57: Blick von Grundstückseinfahrt „Am Osterberg“ HsNr. 4 und 2/2a auf Gewässer/Tiefenlinie

waren beim Hochwasser 2001 und auch 2018 stark überflutet, wie in Kapitel 1.2.2 beschrieben. Die Durchlässe für die Zufahrten und die Straße erscheinen recht klein (vgl. Abbildung 57). Auch das Gerinne verläuft geradlinig und eingeengt zwischen Mauern und Böschungen. Bei den vergangenen Hochwasserereignissen trat der Bach auch schon oberhalb der Bebauung über die Ufer, weil das Bachbett sehr schmal ist. Der verrohrte Auslauf des Mühlteiches verläuft über die Grundstücke und mündet unter der Zufahrt, wie Abbildung 57 zeigt. Ausgehend von dieser Engstelle kommt es zu großen Überflutungen in der Ortslage.

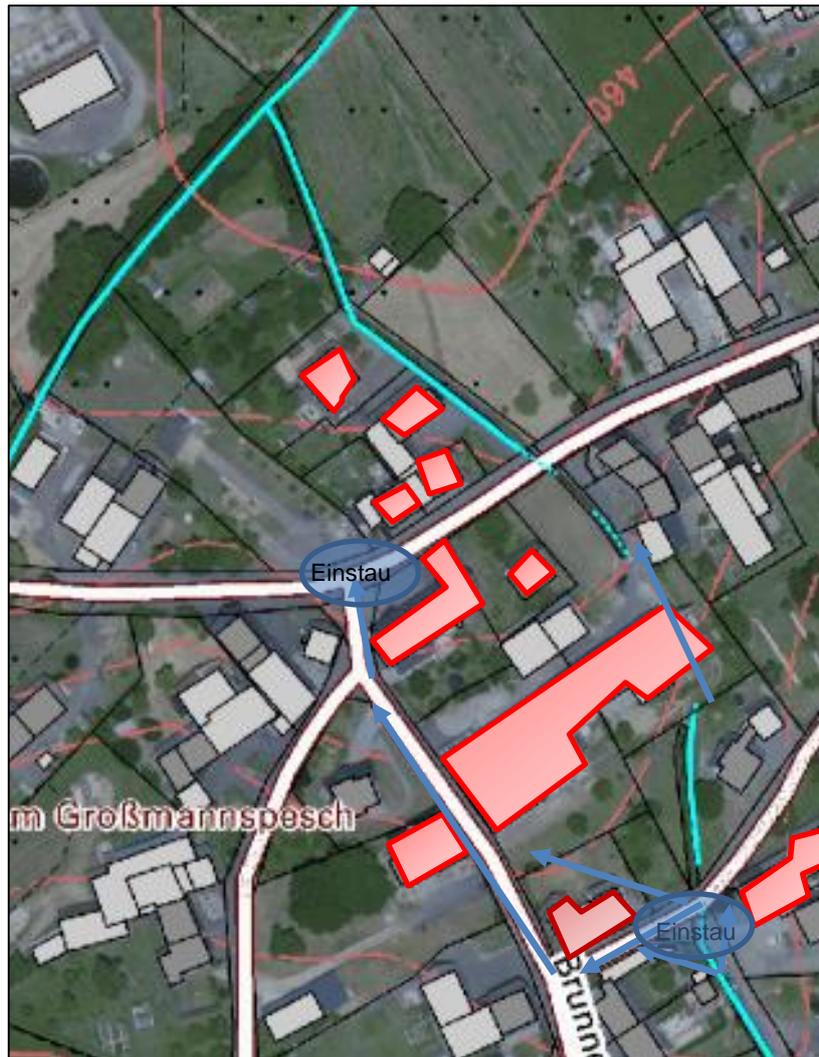
Abbildung 58: Luftbild der Tiefenlinie im Ort bis zur Mündung in den Büdesheimer Bach mit Darstellung der Fließwege bei Hochwasser und besonders betroffene Objekte (rot bzw. tiefrot)

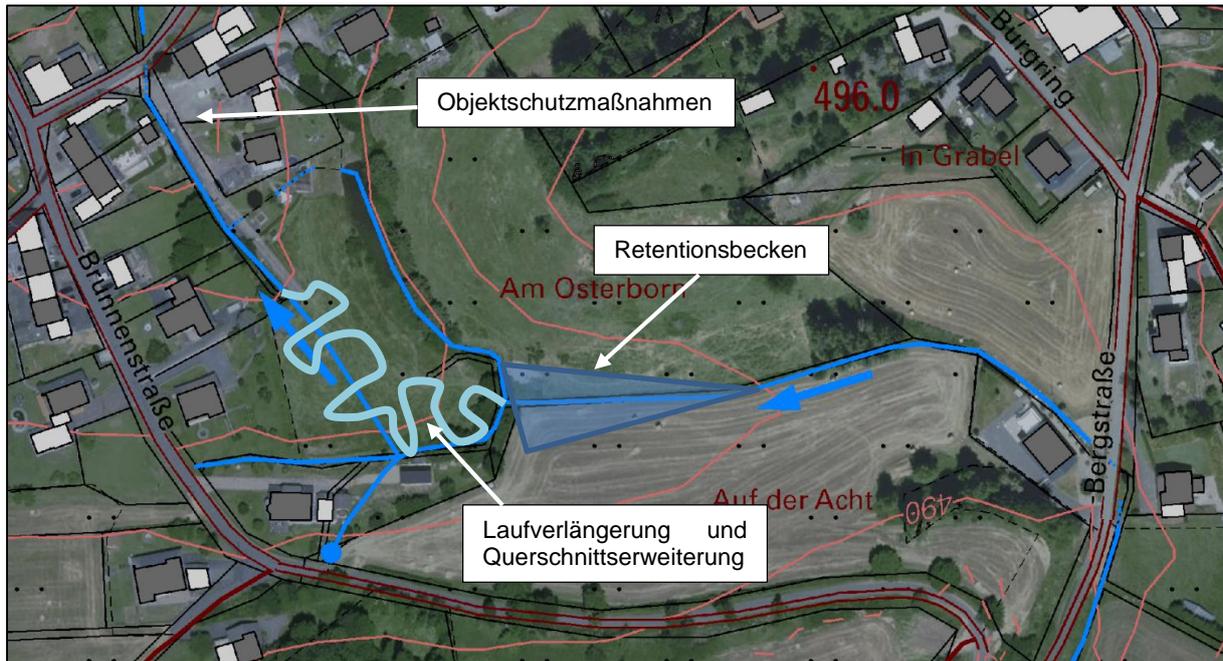
Abbildung 60: schematische Darstellung der vorgeschlagenen Maßnahmen an der Tiefenlinie im Ort

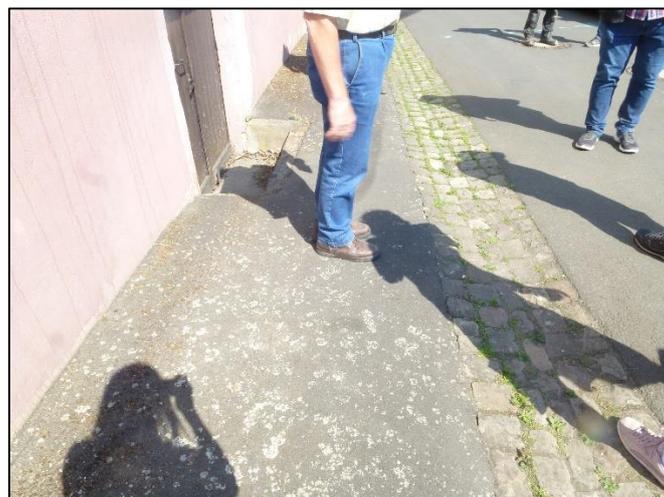
Abbildung 62: Beispiel einer tiefer liegenden Kellertür in der Brunnenstraße 4

Ein weiteres Problem der Brunnenstraße ist die in der Vergangenheit erfolgte Sanierung der Straße, welche dabei um ca. 40 cm angehoben wurde. Dadurch kann das Wasser nicht mehr nur ins Tal fließen, sondern überflutet auch Einfahrten, Hauseingänge und Kellerzugänge, welche vor der Sanierung höher als die Straße lagen und nun unterhalb des Straßenniveaus liegen, wie in Abbildung 62 deutlich wird.

Es sollte eine Möglichkeit eines **Notwasserweges** geschaffen werden, das Wasser zusätzlich zur Rohrleitung dem Bach oberirdisch zuzuleiten. Der Ablauf über die Kanalisation wird nur verzögert stattfinden, da diese bei Starkregen hydraulisch überlastet sein wird und zusätzlich noch die Gefahr verstopfter Einläufe besteht. Je schneller das gestaute Wasser abfließen kann, desto geringer sind die Schäden der überfluteten Häuser.

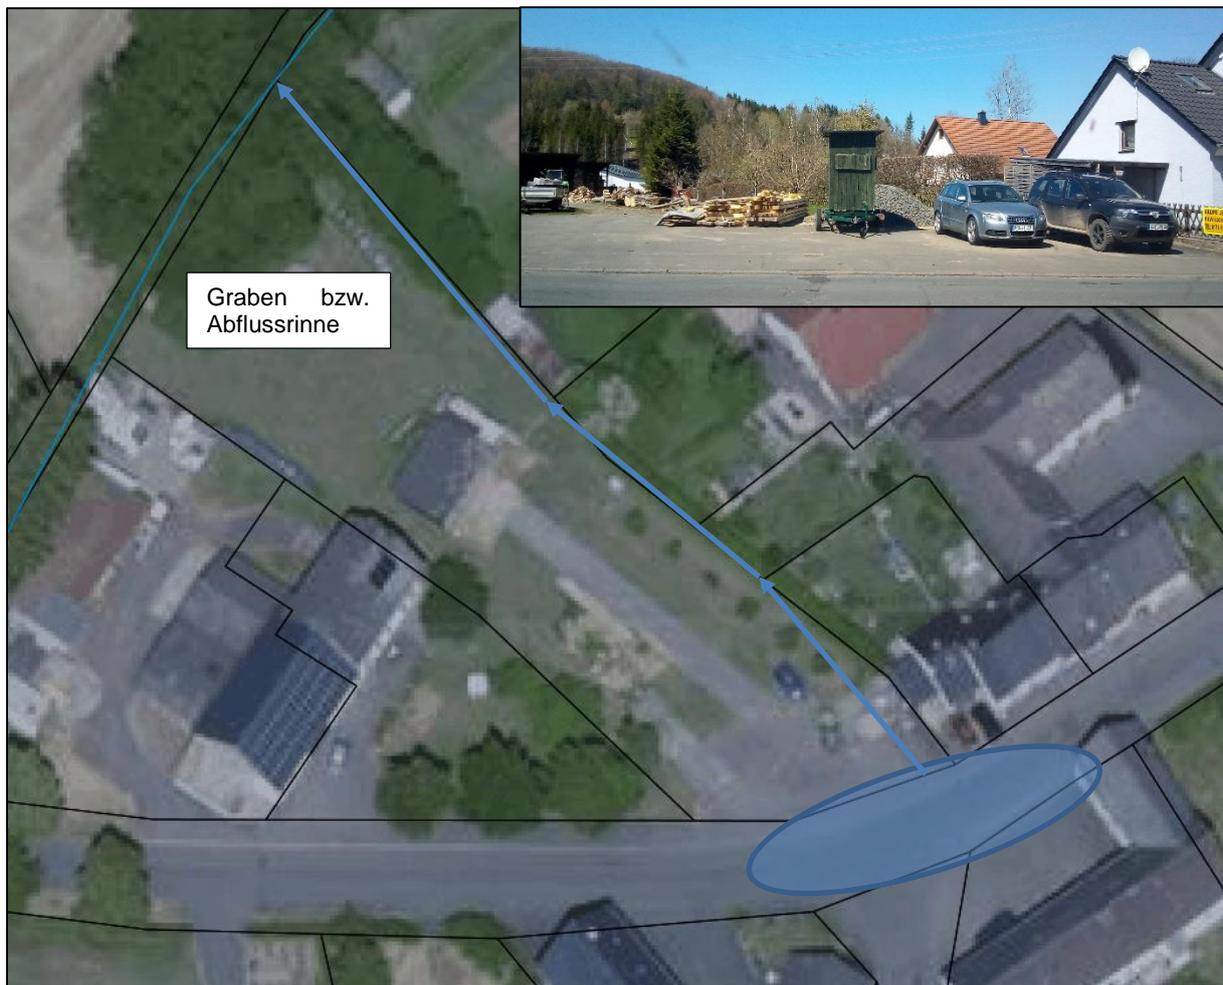
Abbildung 63: Notwasserweg im Tiefpunkt der Ortslage

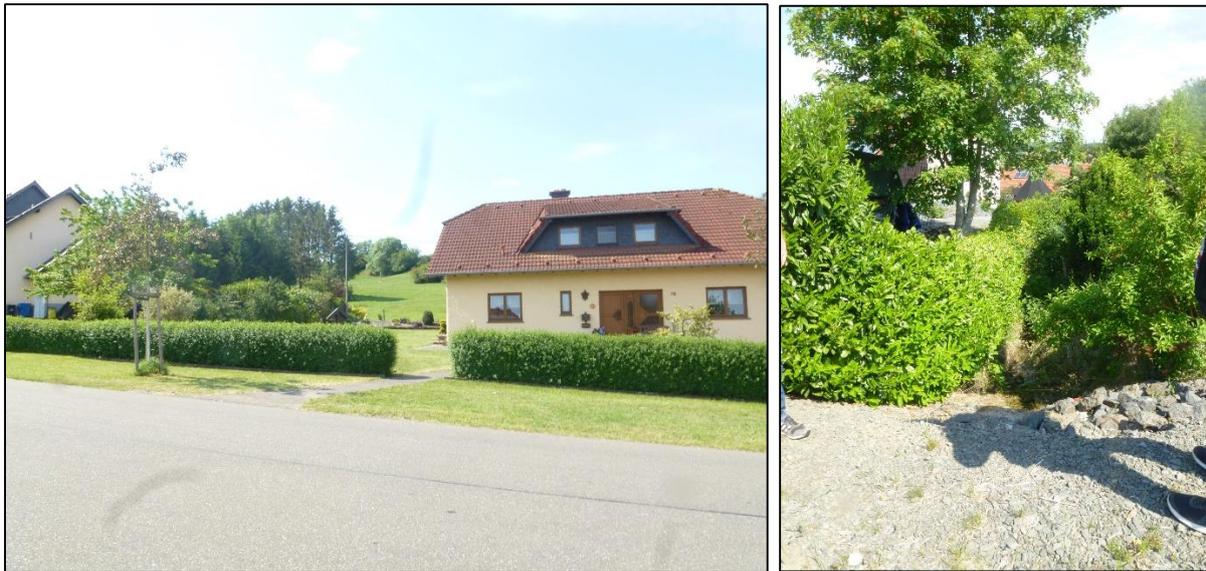
Abbildung 64: links: Blick von Hauptstraße zum Sonnenhang, aus dem Wasser drückt, rechts: Auslauf der Verrohrung unter Hauptstraße in offenen Graben

Die Starkregengefährdungskarte zeigt für diesen Bereich ein gewisses Gefährdungspotential (siehe Abbildung 65). Nach Angaben der Dorfbewohner kommt dort aus dem Hang drückendes Wasser, was laut Aussagen der Ortsvertreter schon im Hang in einer Verrohrung gefasst wird und auch in einem Sammelbauwerk zusammenfließt und unter der Hauptstraße hindurch verrohrt ist. Nach der Straßenquerung fließt das Wasser zunächst in einem offenen Graben weiter (siehe Abbildung 64) und mündet in einem weiteren Graben, der zumindest zum Zeitpunkt der Schwerpunktbegehung (Februar 2021) Wasser führte, wie Abbildung 66, links zeigt.

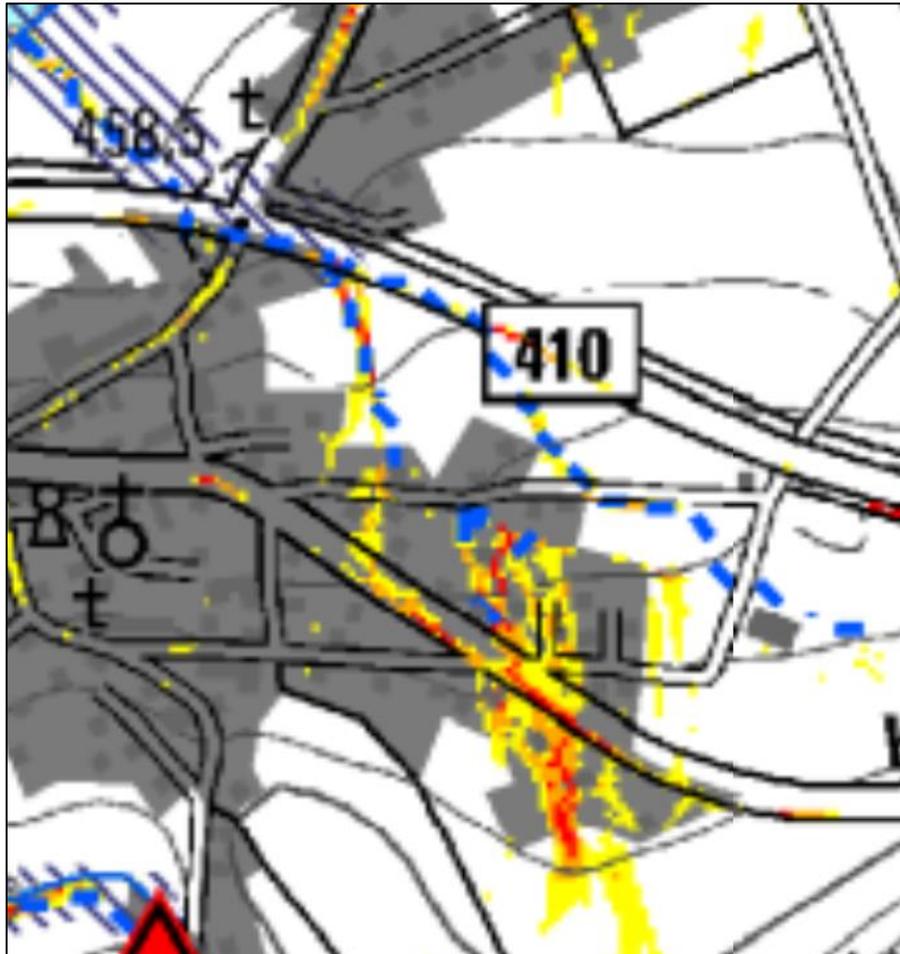
Abbildung 65: Auszug aus der Starkregengefährdungskarte im Bereich Sonnenweg

Vor Ort stellt sich der Verlauf der Gräben etwas anders dar als die Starkregengefährdungskarte in Abbildung 65 zeigt. Von großen Überflutungsproblemen oder Schäden wurde hier auch nicht berichtet. Lediglich ein Keller in der Straße „In der Schlak“ war bisher einmal betroffen.

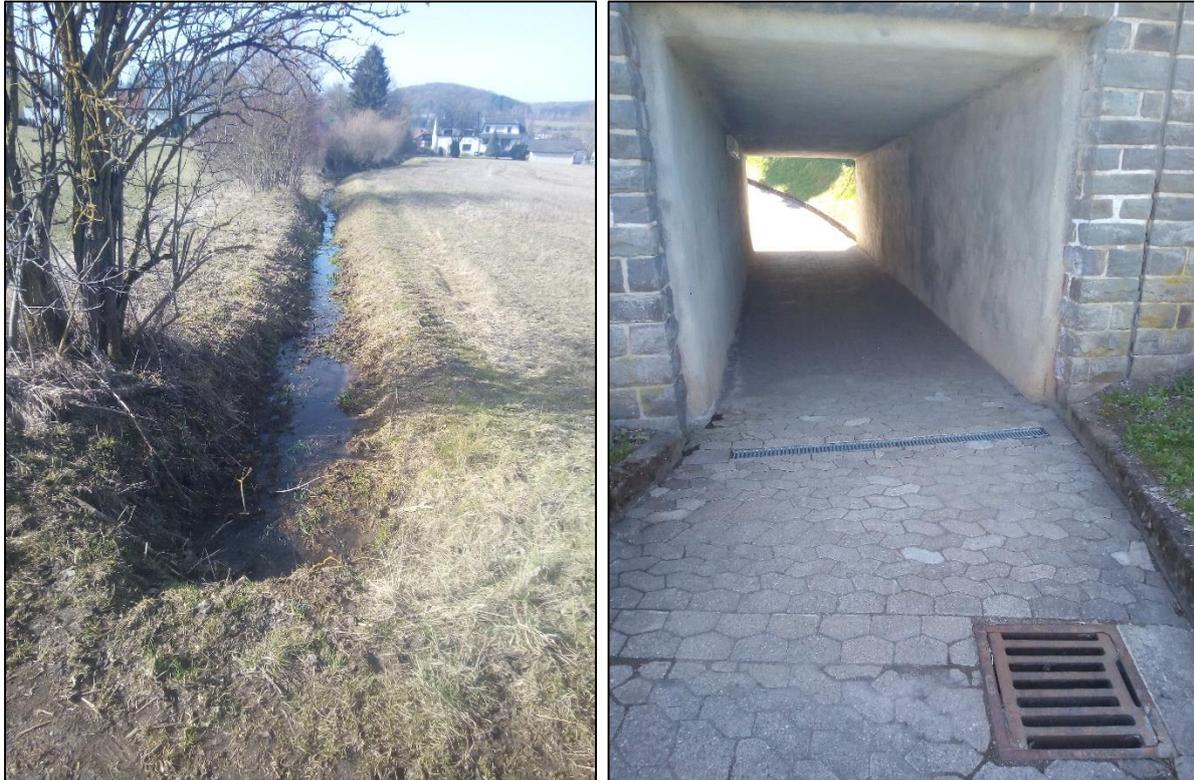
Abbildung 66: Blick auf den Graben östlich der Ortslage in Richtung „In der Schlak“ und Straßenunterführung unter der B 410

Im weiteren Verlauf fließt das Wasser Richtung B 410 und kreuzt diese im Bereich der Hillesheimer Straße mittels einer Verrohrung. Dort befindet sich auch eine Fußgängerunterführung, die bei Starkregen schnell volllaufen wird, da sie erheblich unter dem restlichen Geländeniveau liegt. Hier besteht bei Überflutungen Gefahr für Leib und Leben! In Abbildung 66, rechts ist die Unterführung dargestellt. Laut Karte liegt die Verrohrung unter/neben der Hillesheimer Straße und mündet dann im Budesheimer Bach. Die Neigung des natürlichen Geländes verläuft quer über das Feld zum Bach, so wie auch in der Starkregengefährdungskarte (vgl. Abbildung 65) als Überflutungsbereich gekennzeichnet.

Aufgrund der relativ geringen Gefährdung sollten die Anwohner, vor allem die in der Vergangenheit betroffenen prüfen, ob **Objektschutzmaßnahmen** sinnvoll wären oder die Schäden in einem tolerierbar sind.

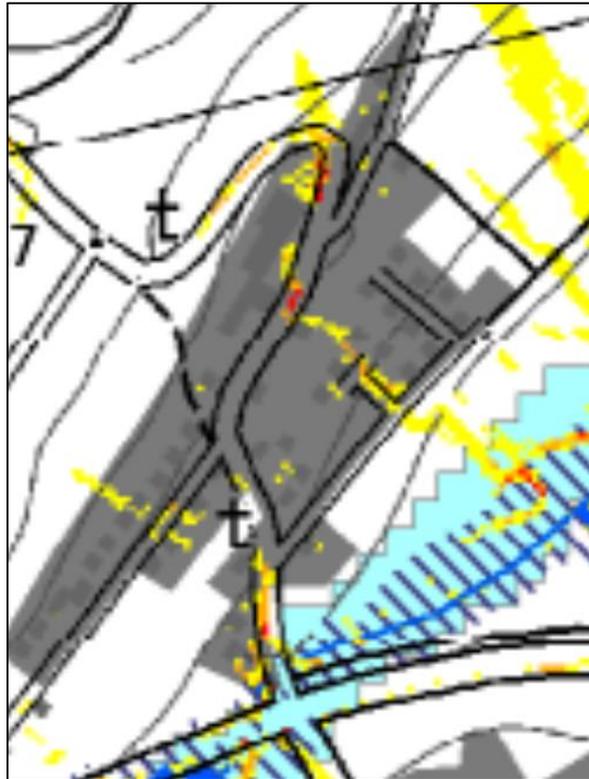
Abbildung 67: Auszug aus der Starkregengefährdungskarte für die Bahnhofstraße

In Abbildung 67 ist der Ausschnitt aus der Starkregengefährdungskarte für den nördlichen Ortsteil von Büdesheim dargestellt. Eine mittlere Sturzflut kommt von Norden nach Süden und fließt durch die Bebauung in der Bahnhofstraße und „In der Hesch“. Eine kleinere Sturzflutgefährdung besteht „Am Kleeberg“. Die Fließwege und die besonders gefährdeten Objekte sind in Abbildung 68 aufgezeigt.

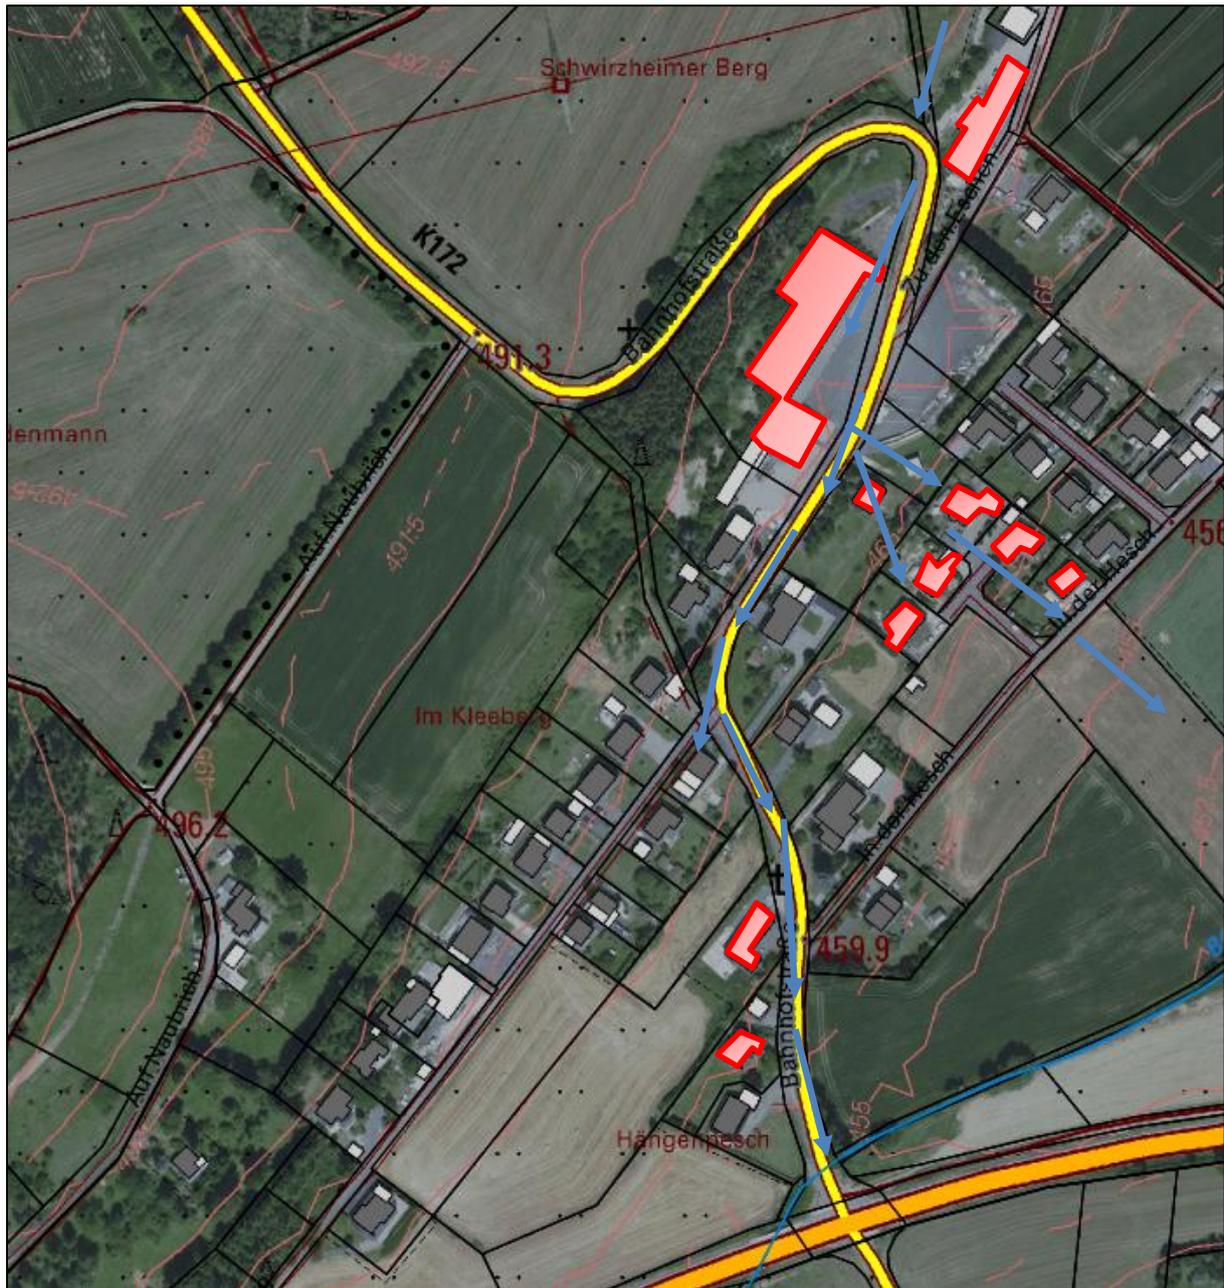
Abbildung 68: Luftbild nördlicher Ortsteil (Bahnhofstraße, „In der Hesch“, „Am Kleeberg“ mit Darstellung der Fließwege und besonders gefährdete Objekte (rot markiert)

Vor Ort fiel besonders der Einlauf hinter der Kurve auf, dessen Gitter verformt und verrostet im Zulauf liegt. Auch ist seine Lage so, dass er bei größeren Regenereignissen schnell überströmt wird und das Oberflächenwasser dann die Straße hinunterfließen und die Bebauung dort überfluten wird (vgl. Abbildung 68).

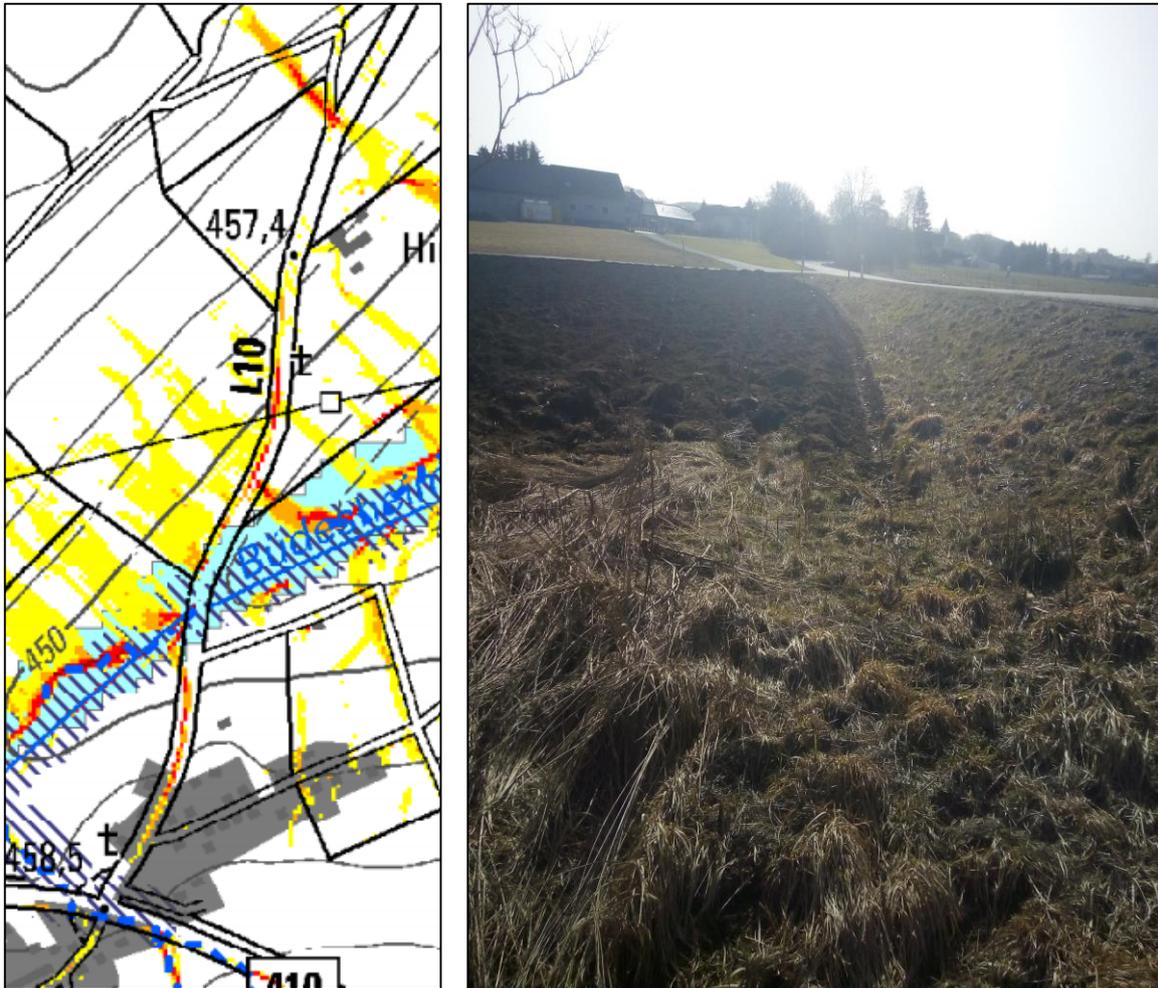
Abbildung 70: Ausschnitt aus der Starkregengefährdungskarte für die Hillesheimer Straße, „Auf Erden“ und Hirtenhof (links) und Blick von der Brücke auf die Ortslage (rechts)

Im Neubaugebiet „Auf Erden“ besteht laut Starkregengefährdungskarte (siehe Abbildung 70, links) ein geringes Risiko. Auch hier gab es wohl in der Vergangenheit bisher keine Probleme.

Bauliche Maßnahmen an der Straße oder im Gelände erscheinen hier nicht notwendig, da es bisher nicht zu Problemen kam und alles dem aktuellen Stand der Technik entspricht. Da bei extremen Starkregen Überflutungen, und damit einhergehende Schäden an Gebäuden, nie ausgeschlossen werden können, wird den Anwohnern trotzdem empfohlen, ihre Anwesen hinsichtlich ihrer Überflutungsgefährdung zu überprüfen und im Rahmen einer Kosten-Nutzen-Analyse gegebenenfalls **Objektschutzmaßnahmen** zu ergreifen.

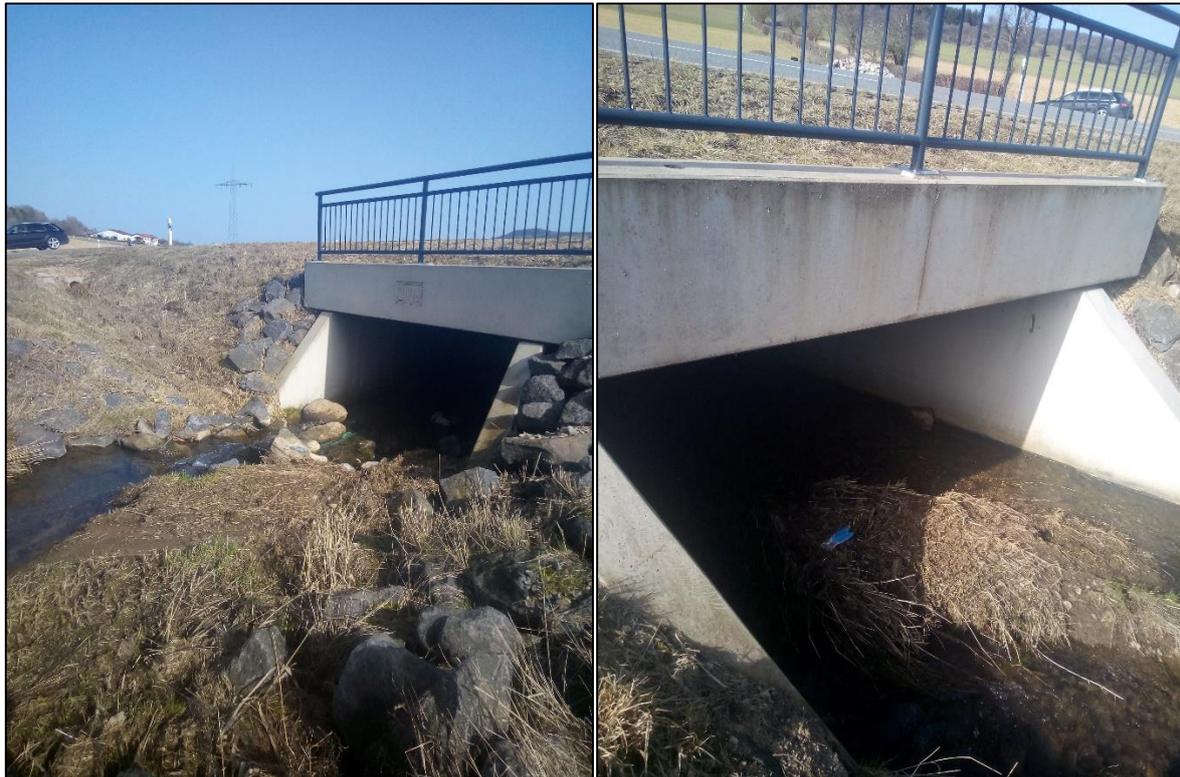
Abbildung 71: Brücke der L 10 (Hillesheimer Straße) über den Büdesheimer Bach

Die Hillesheimer Straße (L 10) wurde in 2016 ab der Kreuzung zur Bundesstraße komplett erneuert. Dabei wurde auch die Brücke über den Büdesheimer Bach erneuert (siehe Abbildung 71). Der Durchlass erscheint groß genug dimensioniert. Ebenfalls großzügig dimensioniert erscheint der Entwässerungsgraben der Landesstraße, der als Raubettmulde ausgeführt wurde. Von Überflutungsproblemen ist bisher nichts bekannt.
