Starkregen- und Hochwasservorsorgekonzept für die Ortsgemeinde Lasel

Verbandsgemeinde Prüm

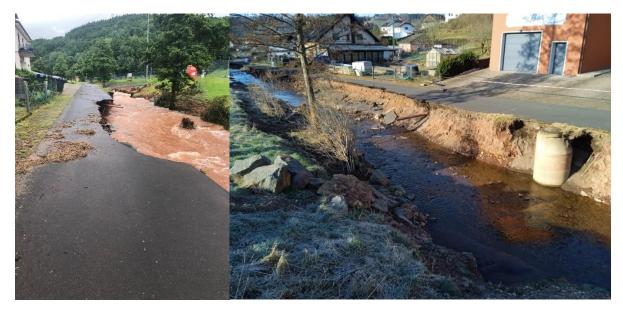
Abbildung 12: Infrastrukturschäden am Dürrbachweg aufgrund des Ereignisses am 14.07.2021

In Lasel kam es somit ebenfalls wieder zu sehr großen Schäden. Am Dürrbach wurden große Teile (ca. 150 m) der Straße "Dürrbachweg" und die dort befindliche Infrastruktur mitgerissen (siehe Abbildung 12). Die Schadenhöhe am Dürrbachweg beträgt ca. 450.000 €. Zahlreiche Häuser an den Gewässern im Ort wurden meterhoch überflutet, ebenso der Kindergarten, welcher im Abflussbereich des Taubenbaches liegt. Die Schäden am Kindergarten verursachten Kosten von ca. 350.000 €. Außerdem kam es zu Uferabbrüchen und weiteren Flurschäden innerhalb der Ortsgemeinde Lasel. Die Höhe der kommunalen Schäden wird derzeit mit 1,2 Mio. € angegeben. Die Höhe der privaten Schäden kann nicht beziffert werden.

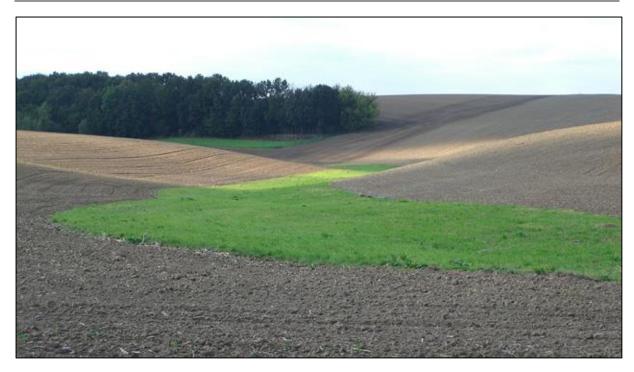
Abbildung 15: Beispiel Tiefenlinienbegrünung (BMEL, 2020)

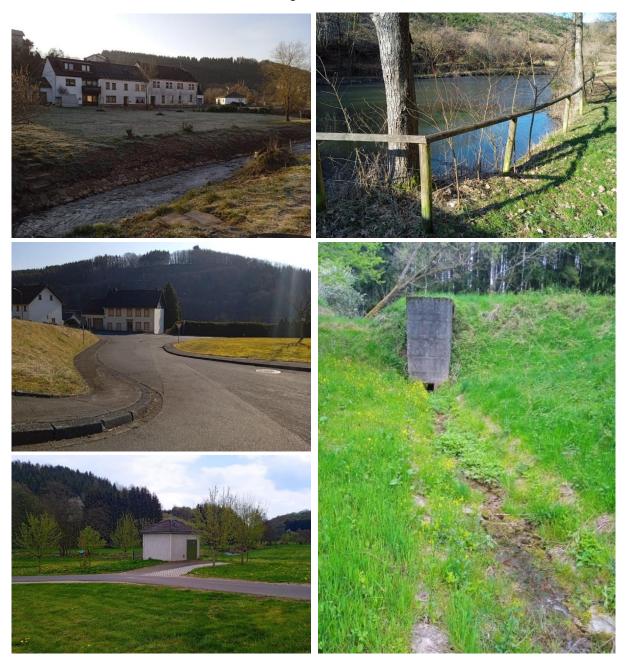
Abbildung 17: Impressionen der Schwerpunktbegehungen vom 11.03.2022 und 02.05.2022

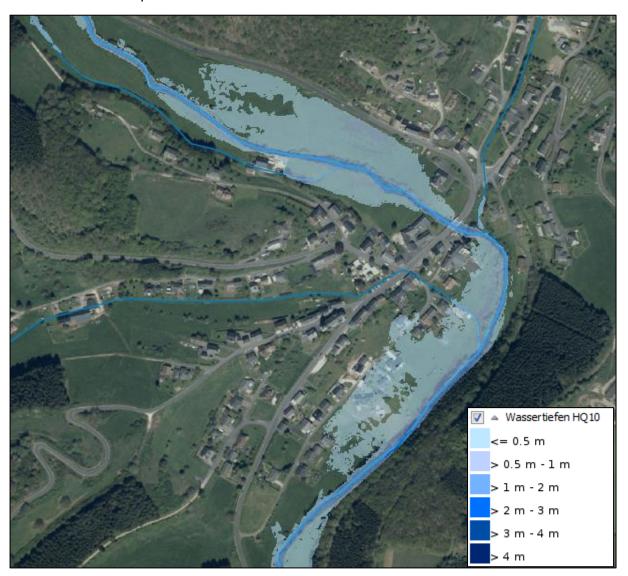
Abbildung 30: Wassertiefen im Überflutungsbereich bei HQ₁₀

nur eins der potentiell betroffenen Gebäude einen Keller. Die neu gebauten Gebäude sind inzwischen dazu verpflichtet eine erhöhte Bauweise zu wählen.

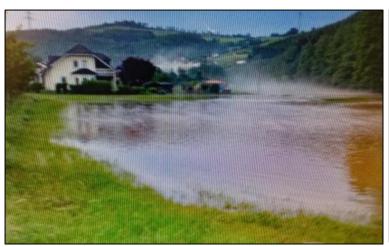
Abbildung 33: links: Auebereich Nims, Blickrichtung "Im Brühl" Hsnr. 23, rechts: Blick in die Straße "Im Brühl"

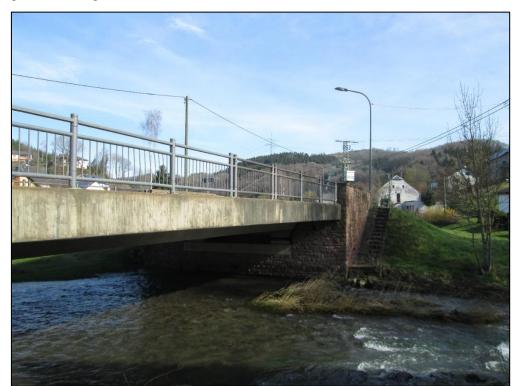
Abbildung 35: Brückenbauwerk über die Nims, Hauptstraße

Die Nims stieg bei den letzten Hochwasserereignissen bis zur Unterkante der Brücke an. Das in Fließrichtung rechte Ufer kurz unterhalb der Brücke liegt tiefer als die anderen umliegenden Uferbereiche, so dass hier eine Schwachstelle besteht. Außerdem befindet sich hier das Prallufer, welches vom LBM mittels massiven Wasserbausteinen gesichert wurde. Beim

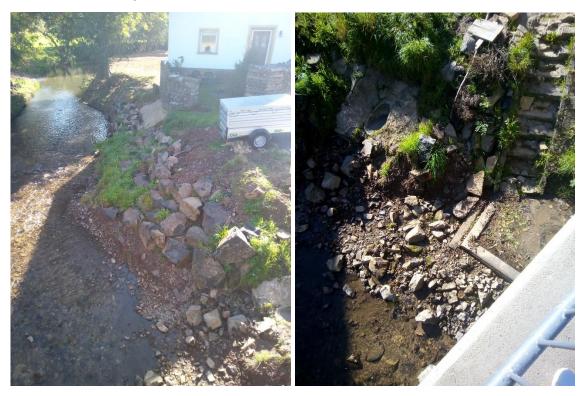
Abbildung 36: verschobene Ufersicherung und Erosionen an der Nimsbrücke

Innerhalb der Ortslage kann durch Verstärken der Ufersicherung bzw. Umbau in eine Ufermauer neben der Nimsbrücke eine bessere Lenkung der Strömung erreicht werden. Beim Hochwasser im Juli 2021 wurde die vorhandene Ufersicherung aus Wasserbausteinen dermaßen beschädigt, dass das Ufer stark erodierte.

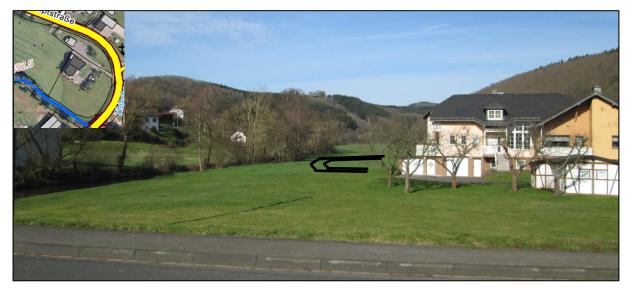
Abbildung 37: Haus in der Nimsaue (Hauptstraße 5)

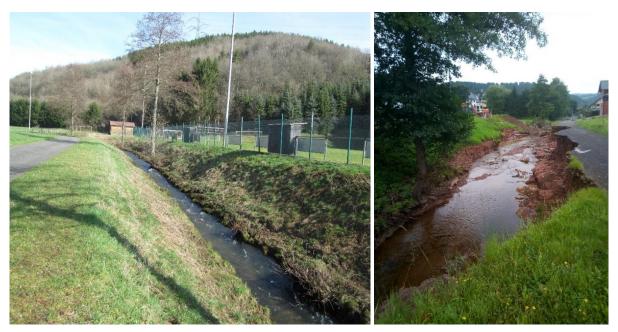
Abbildung 43: Dürrbach im Bereich des Sportplatzes, links: zur Ortsbegehung am 16.03.2020 entgegen Fließrichtung, rechts: nach Julihochwasser 2021 am 30.08.2021 in Fließrichtung

Bei den Ortsbegehungen wurden folgende Defizite festgestellt. Entlang des Dürrbachweges verläuft das Gewässerbett sehr geradlinig, die Ufer sind steil und teilweise ohne Bewuchs. Eine Aue ist nicht mehr erkennbar. Nach dem letzten Hochwasser im Juli 2021 kam es zu massiven Schäden der Straße und der darin befindlichen Infrastruktur sowie Überflutungen in die angrenzende Bebauung (siehe Abbildung 43 und Abbildung 44).

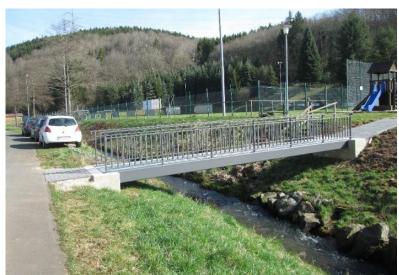
Abbildung 44: links: nach dem Hochwasser in 2016 erneuerte Fußgängerbrücke, rechts: Reste des erneuerten Brückenwiderlagers nach dem Ereignis vom Juli 2021

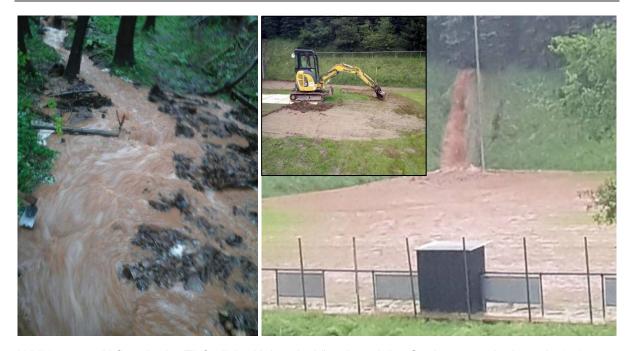
Abbildung 48: Abfluss in der Tiefenlinie "Hühnerloch" während des Starkregenereignisses in 2016

Wie oben erwähnt, münden innerhalb der Ortslage von Lasel Tiefenlinien in den Dürrbach, welche in der Vergangenheit Schäden verursachten. Zum einen gibt es die Tiefenlinie "Hühnerloch", die nördlich diagonal auf den Sportplatz trifft. Dort kam es in 2016 zu großen Schäden auf der Sportfläche, weil neben Wasser viel Schlamm mittransportiert wurde, welcher sich auf dem Rasen ablagerte und unter erheblichem Aufwand entfernt werden musste. Abbildung 48 zeigt den Abfluss der Tiefenlinie beim Ereignis in 2016. Zwar waren im Wald oberhalb Treibgutfänge installiert, aber die feinkörnigen Bodenteilchen konnten nicht zurückgehalten werden.

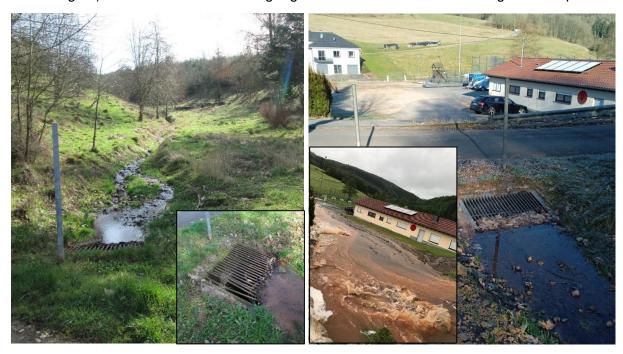
Abbildung 50: Blick auf Tiefenlinie "Kirchseifen" mit Einlaufbauwerk in die Verrohrung und Blick auf oberirdischen Fließweg in Richtung Dürrbach

Südlich des Sportplatzes trifft die Tiefenlinie "Kirchseifen" aus Richtung Gemarkung Wawern auf die Ortslage. Auch diese ist vor der Straße "Am Sportplatz" verrohrt, wie Abbildung 50 zeigt. Kommt mehr Wasser als der Einlauf dort fassen kann, fließt das Wasser oberflächig zum einen Teil am Sportgebäude in den Dürrbach, zum anderen südlich in die Straße (siehe Abbildung 51). Hier wurden bei den vergangenen Unwettern mehrere Garagen unterspült.

Die Erneuerung des Einlaufs ist bereits geplant und beauftragt. Der Einlauf liegt auf privatem Eigentum einer Erbengemeinschaft, die informiert ist. Es soll ein gewisses Rückstauvolumen mit einer Aufkantung/Erhöhung geschaffen werden.

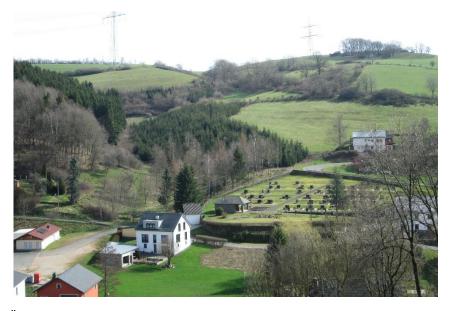
Abbildung 52: Überblick über die Tiefenlinie "Kirchseifen"

Oberhalb des Friedhofs verlaufen weitere Tiefenlinien, die in die Tiefenlinie "Kirchseifen" münden (siehe Abbildung 52). Hier gab es bisher keine Probleme. Der Friedhof liegt höher und die Tiefenlinien rechts und oberhalb des Friedhofs werden durch die Friedhofsmauer unterbrochen.

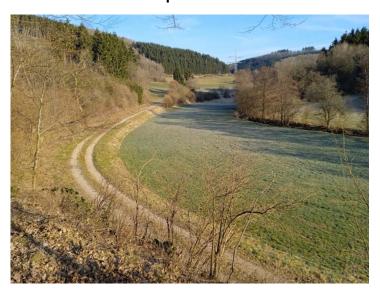
Abbildung 55: Aue am Dürrbach vor der Ortslage, Möglichkeit für Retentionsmaßnahmen

Weiterhin sind das Anlegen von Mulden oder weiteren Gewässerarmen in der Aue sowie das Abflachen der Uferbereiche mögliche Maßnahmen die Aue wieder an das Gewässer anzubinden und diese wieder als Wasserspeicher zu reaktivieren.

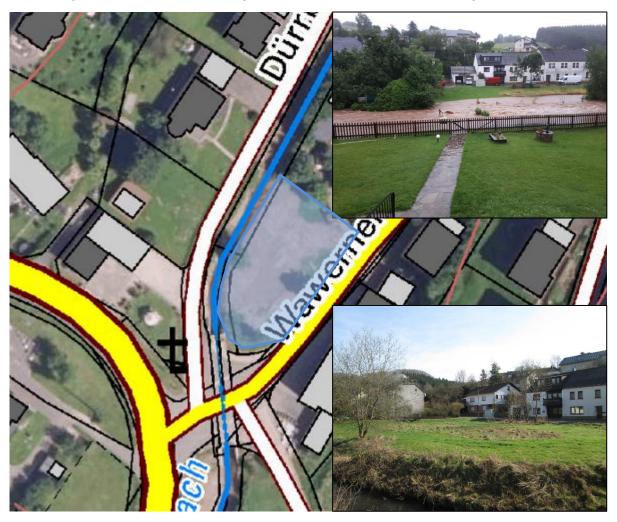
Abbildung 56: Luftbild und DTK 5, mögliche Retentionsfläche vor Brückenbauwerk "Wawerner Straße"

Kurz vor dem Brückenbauwerk "Wawerner Straße" gibt es eine Freifläche, die derzeit brachliegend erscheint. Bei entsprechender Verfügbarkeit kann dort **Retentionsraum** durch das **Anlegen einer flachen Mulde** geschaffen werden (siehe Abbildung 56).

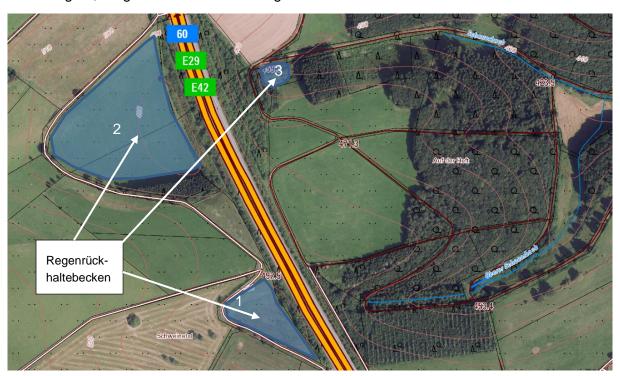
Abbildung 59: Lageplan Regenrückhalt für BAB 60 am Scheuerbach, Luftbild und DTK5 [DATASCOUT]

Das Einzugsgebiet sowohl des Taubenbaches als auch des Scheuerbaches, als größter Zufluss zum Taubenbach, wird von der Autobahn BAB 60 gekreuzt. Als Teil der Entwässerung der Autobahn sind Rückhaltebecken vorhanden, welche in den Scheuerbach entwässern und innerhalb der Gemarkung Feuerscheid liegen. Auch am Taubenbach selbst befindet sich ein Rückhaltebecken. Die Entwässerung der Autobahn wird als problematisch gesehen, da diese den Abfluss im Taubenbach zusätzlich erhöht. Möglicherweise ist die Rückhaltung nicht mehr voll funktionsfähig oder zu gering bemessen. Vor Ort wurden folgende, in Abbildung 59 und in Abbildung 60, dargestellte Strukturen vorgefunden.

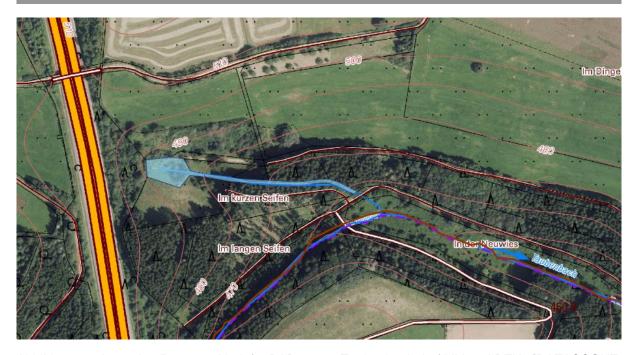
Abbildung 61: Lageplan Regenrückhalt für BAB 60 am Taubenbach, Luftbild und DTK5 [DATASCOUT

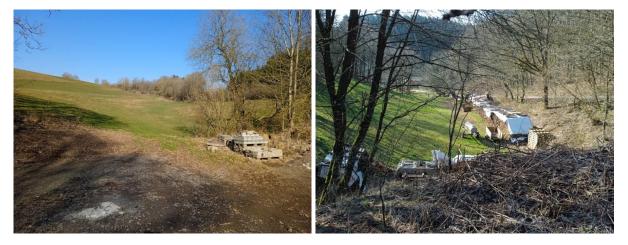
Abbildung 62: Tiefenlinie "Hontheimer Straße" im Bereich des Dammes, links: Blick nach "oben", rechts: Blick nach "unten"

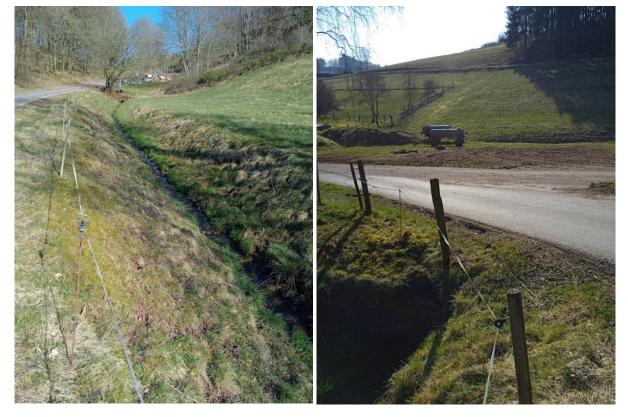
Abbildung 63: Tiefenlinie "Hontheimer Straße" kurz vor der Mündung in den Taubenbach, links: Blick zum Damm, rechts: Blick zum Einlauf in die Verrohrung und zum Taubenbach

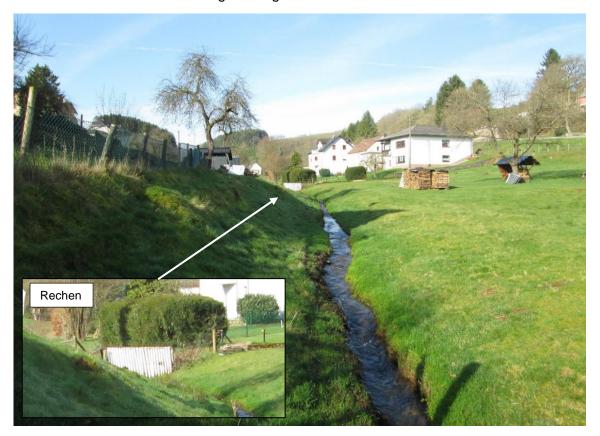
Abbildung 65: Taubenbach oberhalb der Verrohrung Kindergarten

Danach fließt der Taubenbach wieder in einem offenen Gerinne, allerdings sehr gerade, ohne
Bewuchs und naturfern, bis zur Ortslage, wo er nochmals verrohrt ist. Dieser
Gewässerabschnitt ist in Abbildung 65 dargestellt.

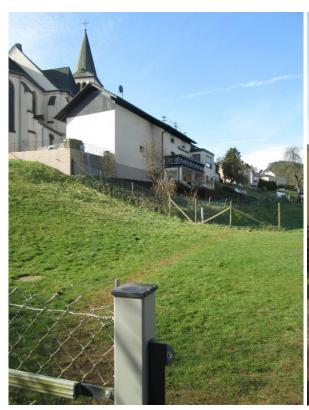
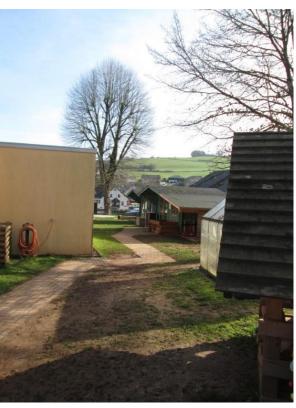
Abbildung 66: links: Grünfläche oberhalb der Kita, rechts: oberirdischer Fließweg durch das Kita Freigelände

Bei starken Regenfällen steigt der Wasserspiegel bis an die OK der Mauer im Bereich der Verrohrung, und darüber hinaus. Somit fließt das Wasser dann oberflächig durch die Freianlagen der Kita. Beim letzten Extremereignis war die Kita stark betroffen. Viele Menschen halfen mit, ein Eindringen von Wasser in die Kita zu verhindern. Jedoch kam irgendwann so viel Wasser, dass es nicht mehr möglich war dies zu verhindern. Es entstand ein sehr hoher Sachschaden von insgesamt ca. 250.000 €. Während der 3 Monate andauernden Sanierungsarbeiten wurde die Betreuung teilweise durch die Nutzung von zusätzlich aufgestellten Containern sichergestellt.

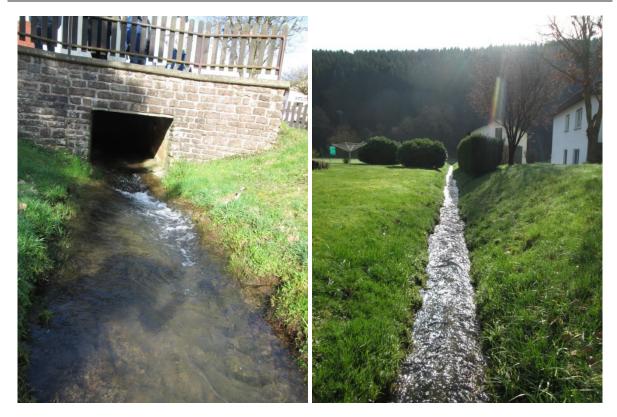
Abbildung 67:Taubenbach, links: Auslauf und rechts:

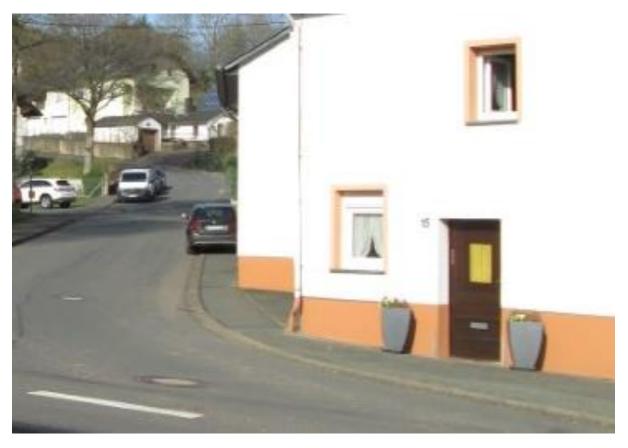
Abbildung 69: bereits durchgeführte Objektschutzmaßnahme an der Haustür (Dammbalkensystem)

Das Gebäude in der Hauptstraße 15 hat bereits Eigenschutzmaßnahmen (siehe Abbildung 69) getroffen. Allerdings kommt es hier relativ oft zu Problemen durch Oberflächenabfluss der Straße im Bereich der Haustür, die im ausgeprägten Tiefpunkt der Straße liegt.

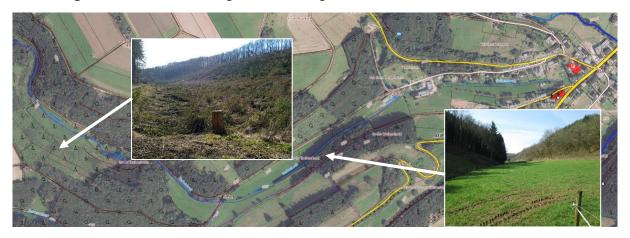
Abbildung 70: Mögliche Flächen für eine frühzeitige Rückhaltung oberhalb des Bauernhofes

Der Taubenbach wurde im vorangegangenen Projekt "Hochwasserrückhaltung durch Flussgebietsentwicklung" nicht bewertet. Daher wurde im Rahmen des Konzepts der Oberlauf des Taubenbachs und z.T. des Scheuerbachs besichtigt. Dabei konnte festgestellt werden, dass am Taubenbach Potential für Retention vorhanden ist. Je nach Verfügbarkeit der Flächen können durch Laufverlängerung, Sohlanhebung und Einbau von flachen Mulden in die Bachaue die Auen wieder ans Gewässer angebunden werden, um eine frühzeitige Ausuferung und Speicherung des Wassers im Boden zu ermöglichen. Beispielhaft sind in Abbildung 70 mögliche Flächen für Retentionsmaßnahmen dargestellt.

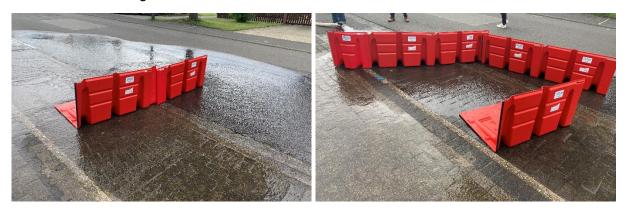
Abbildung 71: Beispiel von mobilen Elementen zur Lenkung von Oberflächenwasser, hier Fa. NOAQ, Boxwall

Bereits in der Umsetzung befinden sich Objektschutzmaßnahmen der kritischen Infrastruktur Kindergarten. So darf der darüber liegende Bereich etwas erhöht werden, um das Rückstauvolumen vor dem Rohreinlauf zu erhöhen. Tritt das Wasser dann trotzdem über, so werden die Türen des Kindergartens mittels Dammbalkensystemen geschützt. Auch die Bordsteine im Bereich des Kindergartens werden erhöht, um eine bessere Wasserführung innerhalb des Freigeländes zu ermöglichen. Im Bereich der Hontheimer Straße, Hauptstraße und zu Beginn der Straße "Im Brühl" lässt sich der Oberflächenabfluss mit Hilfe von **mobilen Elementen**, wie bspw. in Abbildung 71 dargestellt, bei ausreichender Vorwarnzeit möglichst schadlos in Richtung Bachunterlauf bzw. Nimsaue lenken.

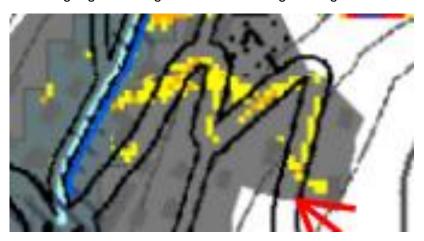
Abbildung 72: Ausschnitt Starkregengefährdungskarte im Bereich der Wawerner Straße

Die Wawerner Straße ist aufgrund ihres hohen Längsgefälles überflutungsgefährdet, wie der Auszug aus der Starkregengefährdungskarte in Abbildung 72 zeigt.
