**ANLAGE 5 – Maßnahmensteckbriefe****5.1 B410 / Pittenbacher Straße**

<b>Ort</b>	Pronsfeld
<b>Maßnahmepunkt</b>	B410 / Pittenbacher Straße
<b>Code</b>	PRON-01

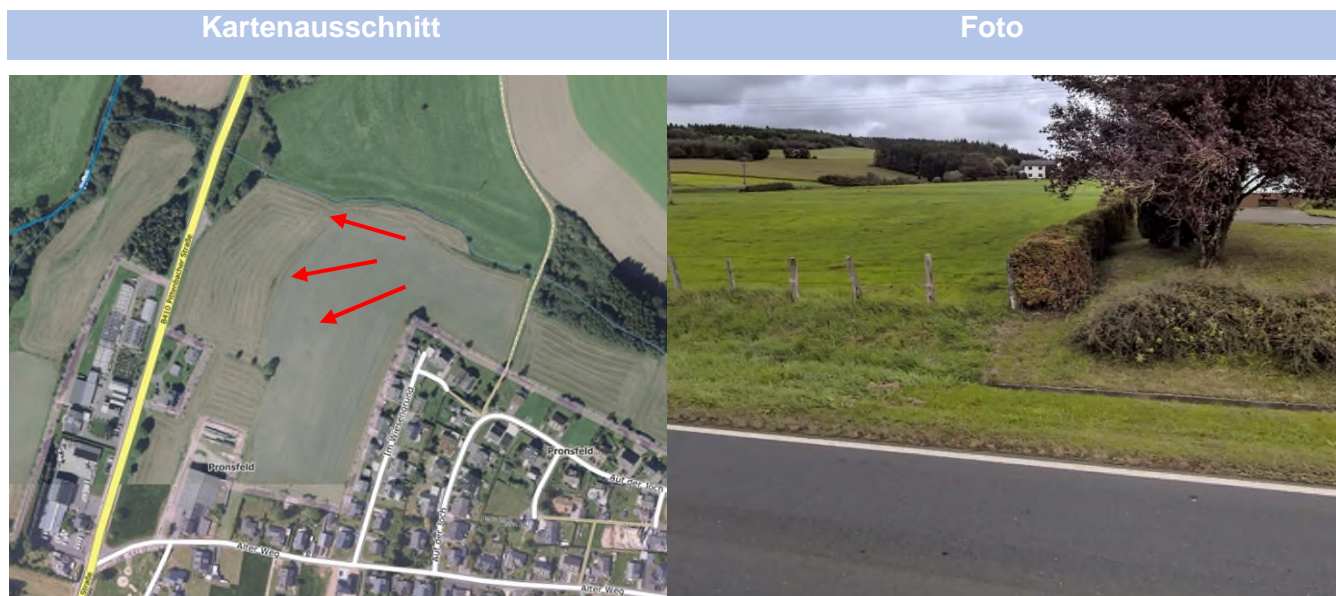
Anfallendes Regenwasser aus den oberhalb liegenden Wiesen und Ackerflächen wird im Normalfall durch Drainagen aufgefangen, jedoch sind diese bei Starkregenereignissen überlastet. Der Hang oberhalb der Häuser Nr. 8-10 führt in diesen Fällen das anfallende Oberflächenwasser in Richtung der dortigen Gebäude.

Erhöhung der Eigenvorsorge durch Notwasserwege um das jeweilige Grundstück.

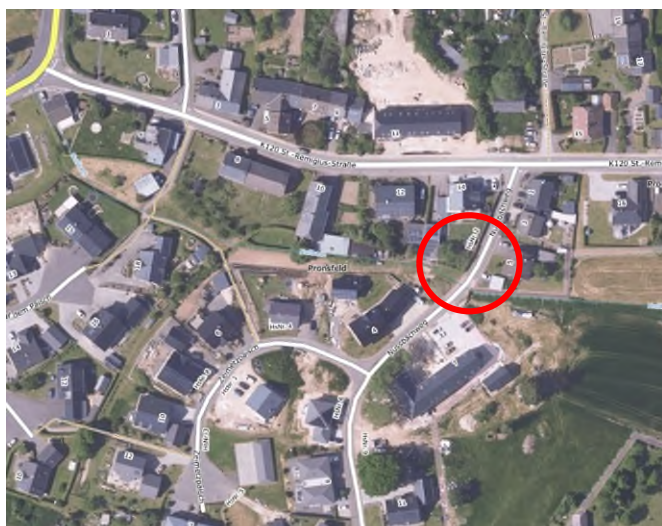
Kartenausschnitt

Der Nussbach fließt am nordöstlichen Rand von Pronsfeld verrohrt in Richtung Ortsmitte. Die Hauptproblematik hinsichtlich der Überschwemmungsgefahr stellt dabei die offene Stelle zwischen der Verrohrung des Straßendurchlasses und der eigentlichen Verrohrung des Gewässers zwischen den Häusern dar (siehe Bild links). Die Ein- und Ausläufe des Nussbachs müssen bei jedem Starkregenereignis kontrolliert und freigehalten werden.

Verbesserung der hydraulischen Leistung der Bachverrohrung

Freihaltung und regelmäßige Prüfung des Einlaufbauwerks

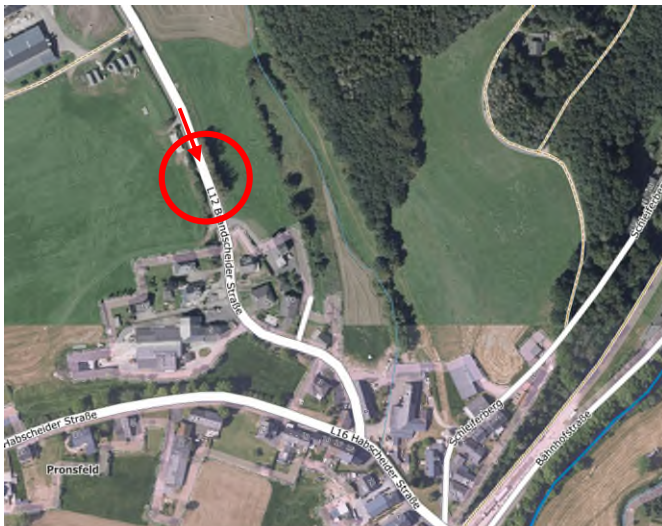
Kartenausschnitt

Die Brandscheider Straße endet in Pronsfeld an der Einmündung zur Habscheider Straße. Bei Starkregen sammeln sich Wassermengen und werden über die Brandscheider Straße abgeleitet. Diese wurde bereits im Jahr 2020 erneuert, wobei lose Steine in die Sohle der Gräben versetzt wurden. Diese Steine sind beim Starkregenereignis vom Juli 2021 weggerutscht und wurden mittlerweile in einer Betonschicht wieder zurückgesetzt. Im Graben befinden sich zusätzlich zwei Einlaufbauwerke.

Freihaltung und regelmäßige Prüfung der Einlaufbauwerke

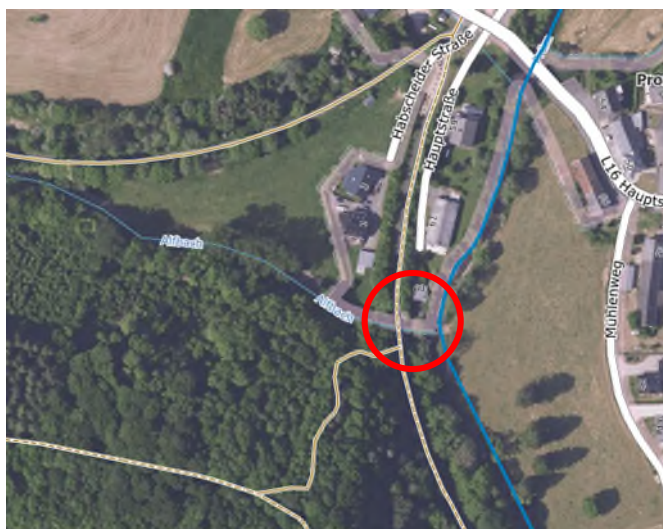
Kartenausschnitt

Die Mündung des Alfbachs in die Prüm hat 2018 zu massiven Problemen geführt, nicht nur durch die enorme Menge an Wasser, die über den Alfbach und seine Nebenflüsse ankam, sondern auch durch mit Totholz verklebte Durchlässe.

Das Hauptproblem beim Juli-Hochwasser 2021 war dabei der Rückstau durch die Prüm. Die Intensität des Niederschlags lag im Einzugsgebiet der Prüm und ihrer Zuflüsse höher als im Einzugsgebiet des Alfbachs.

Freihaltung und regelmäßige Prüfung der Durchlässe des Alfbachs und seiner Nebenbäche

Verbesserung des Wasserrückhalts oberhalb der Ortslage Pronsfeld

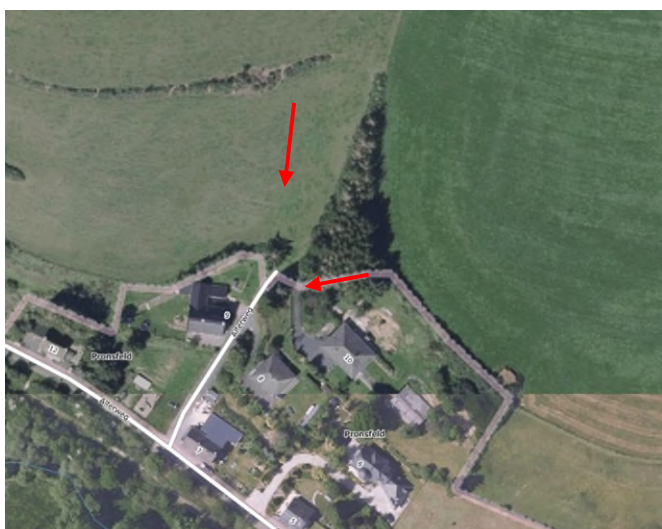
Kartenausschnitt

In einem Stichweg im Alferweg fließt das Oberflächenwasser von den oben liegenden Wiesen herunter auf den Alferweg. Dieser asphaltierte Weg ist verhältnismäßig breit und hat ein starkes Gefälle in Richtung des Gebäudes mit der Hausnr. 1. Diese Anlieger sind dadurch bei jedem größeren Regenereignis, auch schon bei  $20 \text{ l/s/m}^2$ , betroffen.

Im Gegensatz zu den Problemen bei Hausnr. 1 sind die Probleme bei Hausnr. 9 privater Natur. Die Möglichkeit einer Schadensminderung besteht zum Beispiel darin, die Mauer ein wenig anzuheben, damit das Wasser nicht auf das Grundstück fließt und eher der Straße hinunter folgt.

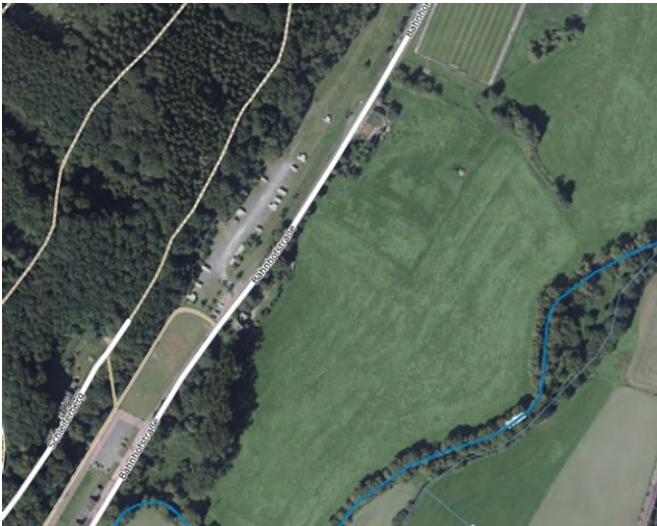
Kartenausschnitt

In der Bahnhofstraße fließt das Oberflächenwasser nicht in die Prüm, sondern auf das Privatgelände der Familie Hack (Hausnr. 4). Ein Teil des Problems wird durch zwei verstopfte Regeneinläufe verursacht, von denen sich einer in der Nähe des Sportvereinsgebäudes und der andere bei Hausnr. 4 befindet. Der Regeneinlauf in der Nähe des Sportvereinsgebäudes wird im Zuge einer Baumaßnahme am Sportplatz erneuert und verschoben. Das Oberflächenwasser fließt dann in Richtung der Prüm. Weiterhin ist die regelmäßige Reinigung der Regenwassereinläufe am Straßenrand bereits veranlasst.

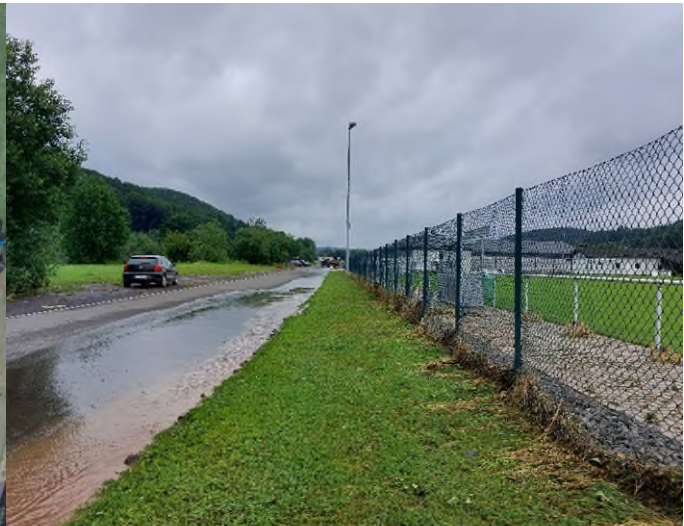
Foto

Das Gefälle der Straße ist ein weiterer Teil des Problems. Die Straße hat ihr Quergefälle Richtung Sportplatz und Grundstück Familie Hack. Zwischen Sportplatz und Anwesen Hack wird ein tieferliegender Grundstücksstreifen vorgehalten, in dem das Straßenwasser versickern könnte bzw. von wo es in die Prüm abgeleitet werden kann.

Das Bankett soll in diesem Bereich abgeschoben und damit dessen Gefälle zur angrenzenden Grünfläche angepasst werden, damit das Wasser dorthin ablaufen kann.

Erhöhung der Eigenvorsorge

Fortlaufende Bankettpflege

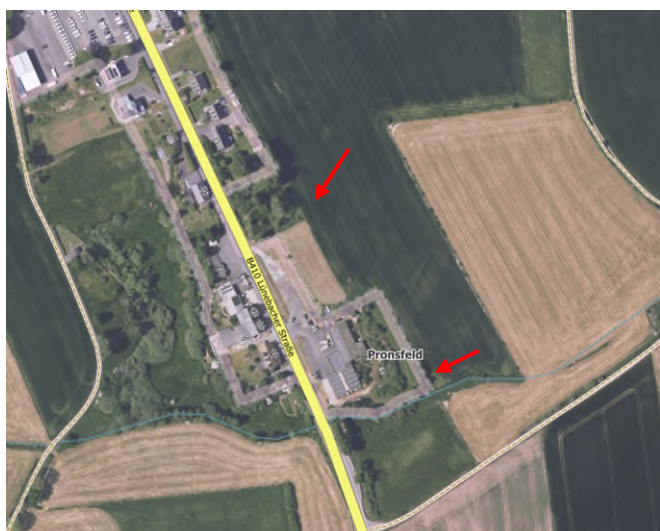
Kartenausschnitt

Dieser Bereich ist nicht erschlossen. Die Erschließung erfolgt im Zuge des Ausbaus der B 410. Das Oberflächenwasser wird derzeit in ein Gewässer III. Ordnung eingeleitet. Die Ortsgemeinde beabsichtigt, diese Fläche zu erwerben.

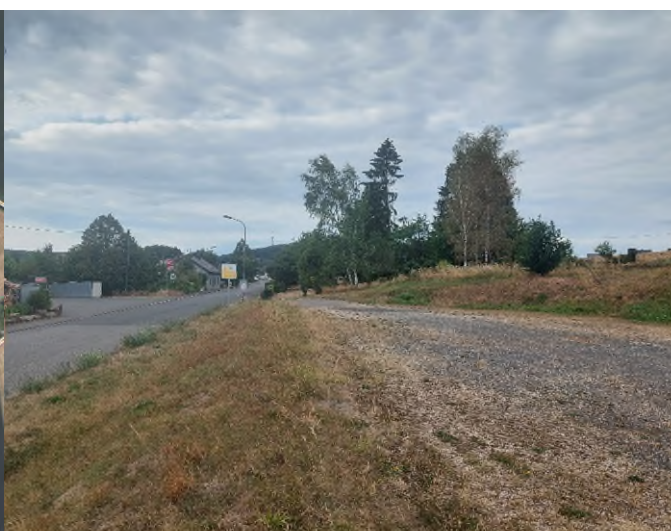
Foto

Weiterhin fließt Niederschlagswasser von der östlich oberhalb der Straße liegenden Ackerfläche (derzeit ein Getreidefeld) über ein bebautes Grundstück zur Lünebacher Straße. In der Nähe der Austrittsstelle befindet sich ein Regeneinlauf.

Freihaltung und regelmäßige Prüfung der Drosselrohre
