**ANLAGE 5 – Maßnahmensteckbriefe****5.1 Dausfeld**

| <b>Ort</b> | Dausfeld |
| <b>Maßnahmepunkt</b> | Industriegebiet |
| <b>Code</b> | DAU-01 |

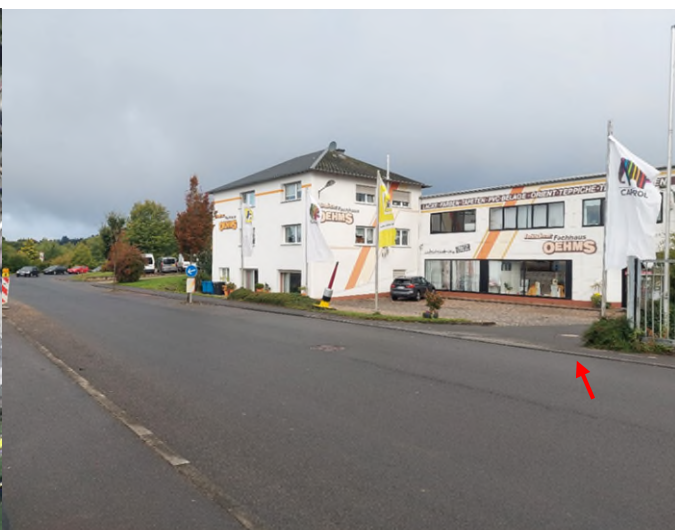
Das Industriegebiet in Dausfeld liegt entlang der Straßen „Rudolf-Diesel-Straße“ und „Dausfelder Höhe“. Die Firma Eugen König GmbH sowie die Lagerhallen der Firma Oehms und des Autohauses Eifel Mosel GmbH sind von Starkregenereignissen betroffen. Die Höfe der Firmen liegen teilweise in einer Senke bzw. tiefer als das Straßenniveau. In den vergangenen Jahren kam es bereits zu Schäden.

Ein verbesserter Notwasserweg zur Ableitung des Niederschlagswassers würde weitere Schäden verhindern. Eine bessere Wasserführung kann über die Straße „Dausfelder Höhe“ bis zu einem vorhandenen Auffangbecken hinter der Firma Gausch geführt werden. Am Ende der anschließenden Schlucht hinter dem Auffangbecken trifft der Abfluss auf einen Durchlass (DN 400) unter dem Philosophenweg. Grundsätzlich ist ein Überlauf über diesen Weg problemlos.

Nutzung eines Notwasserwegs zur Ableitung des Niederschlagswassers.

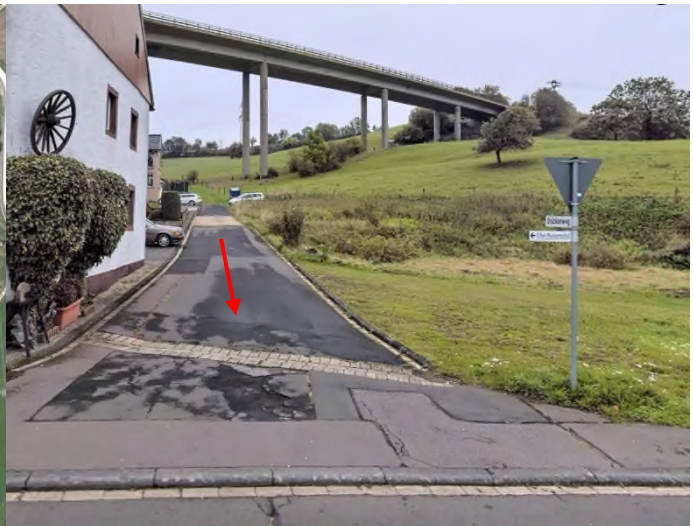
| Code | DAU-02 |

Der Brückenweg ist ein kleiner Stichweg an der Kreisstraße 164 in Dausfeld. Direkt oberhalb von diesem Stichweg liegt eine große Ackerfläche. Auf dieser Fläche sammelt sich das Niederschlagswasser bei größeren Regenereignissen und fließt in Richtung der Bebauung ab. Das Wasser kommt unten am Weg an und schießt weiter über die Kreisstraße auf das Haus auf der gegenüberliegenden Straßenseite (Haus-Nr. 15) ab. Das Zurückhalten des Niederschlagswassers ist in diesem Fall die effektivste Maßnahme.

Befördern des Regenrückhaltevermögens der Ackerfläche durch a) Ändern der Pflugrichtung quer zum Hang und b) Anlegen von Querriegeln (z.B. Hecken) in regelmäßigen Abständen

Erhöhung der Eigenvorsorge mittels Sandsäcke zur Zurückhaltung des anfließenden Wassers und Ableitung auf die Kreisstraße

Der Brückenweg wird durch die Stadt Prüm ausgebaut einschließlich ein neues, großes Abflussbauwerk. Dieses Bauwerk soll das anfallende Oberflächenwasser verbessert ableiten ins Kanal

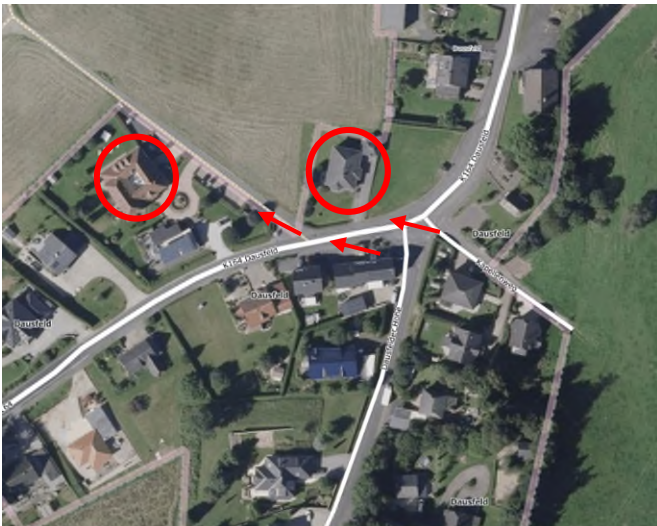
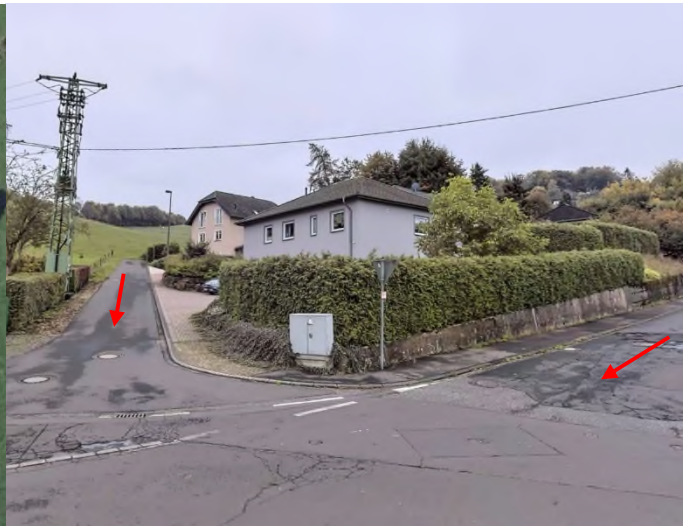
| Code | DAU-03 |

Aus der Analyse der Starkregenkarten ergibt sich, dass für eine Garage des Hotels „Das Landhaus“ sowie das Haus Nr. 9 auf der gegenüberliegenden Straßenseite bei Starkregenabfluss vom Kapellenweg und von der Dausfelder Höhe eine Gefährdung besteht.

Erhöhung der Eigenvorsorge durch z.B. Sandsäcke oder mobile Schutzwände

Anlegen einer Bordführung bis unterhalb der genutzten Grundstücke und Schaffung einer schadlosen Abführung

Pflugrichtung der landwirtschaftlich genutzten Flächen oberhalb des Kapellenwegs anpassen

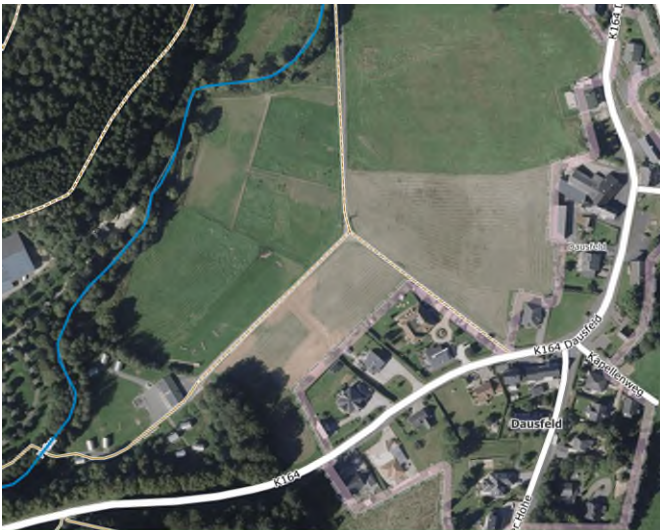
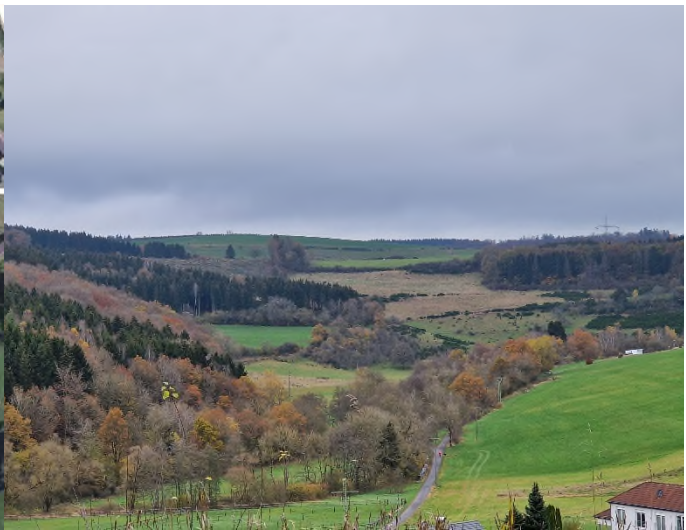
| Code | DAU-04 |

Westlich von Dausfeld fließt die Prüm in Richtung Stadt Prüm. Bis zu diesem Punkt hat die Prüm bereits eine Gesamtlänge von ca. 12 km und ein Einzugsgebiet von ca. 30 km<sup>2</sup>. Durch die vielen Zuflüsse und die Einzugsgebietsgröße, hat die Prüm die Möglichkeit, viel Wasser abzuführen und auf die Stadt Prüm hinzuzuführen.

In der Nähe von Dausfeld und weiter oberhalb wäre es sinnvoll, eine Möglichkeit zum Wasserrückhalt zu untersuchen. Dieses erfolgt durch eine veränderte Gewässerentwicklung unter Schaffung von größeren Retentionsräumen. Dies bedarf größere Flächen im Bereich der Talauen. Hierfür ist zunächst das Gespräch mit den Flächeneigentümern zu suchen, um auszuloten, welche Flächen für eine gewässer- und hydraulikverträgliche Entwicklung zur Verfügung stehen. Im Anschluss und im Ergebnis hieran sollte ein Retentionskonzept zur Vergrößerung der Retentionsräume im Hochwasserfall der Prüm erarbeitet werden.

Verbesserung des Wasserrückhalts oberhalb der Stadt Prüm (ebenso für Maßnahmepunkt Campingplatz):

1. Klärung der Flächenverfügbarkeit
2. Aufnahmen in Retentionskonzept des Eifelkreises Bitburg-Prüm, Zielstellung zur Vergrößerung der Retentionsräume

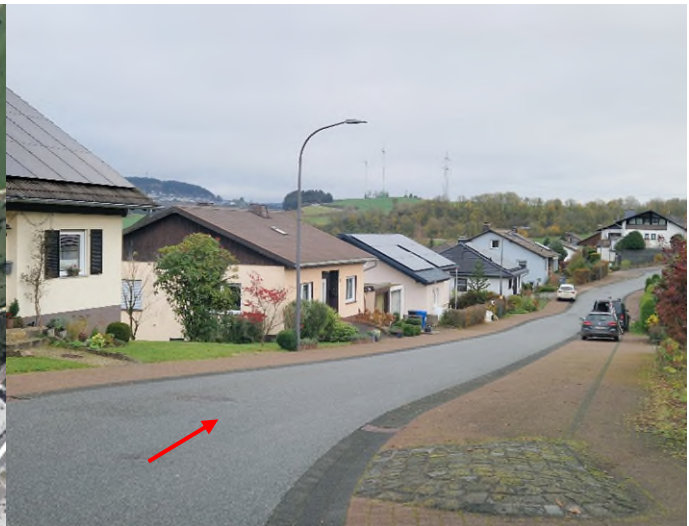
| Code | DAU-05 |

Bei dem Starkregenereignis am 20. Mai 2022 führte ein Starkregen von 35 Minuten Dauer dazu, dass es aus der überlasteten Kanalisation zu einem Rückstau kam. Das Wasser stieg aus einem Straßeneinlauf vor dem Haus (Haus-Nr. 36), lief über den Gehweg auf die Terrasse und von da zum Hintereingang des Gebäudes. Den Rückfluss ins Gebäude durch den Hausanschluss am Kanal verhinderte eine Rückstauklappe.

Überprüfung der hydraulischen Leistungsfähigkeit des Kanals.

Berücksichtigung der Starkregenvorsorge im Rahmen der Planung einer Erneuerung der Kanalisation im Zusammenhang mit einer zukünftigen Straßenbaumaßnahme (oberflächliche Abführung/Anlage Notwasserweg).

Erhöhung der Eigenvorsorge mittels Sandsäcken oder mobilen Schutzelementen

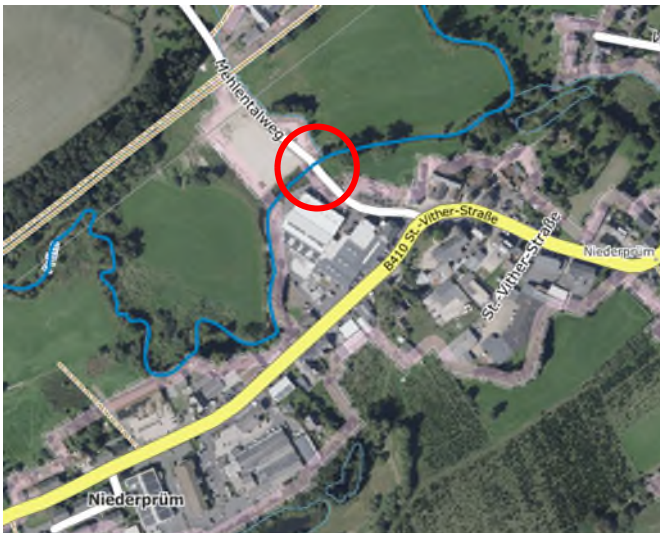
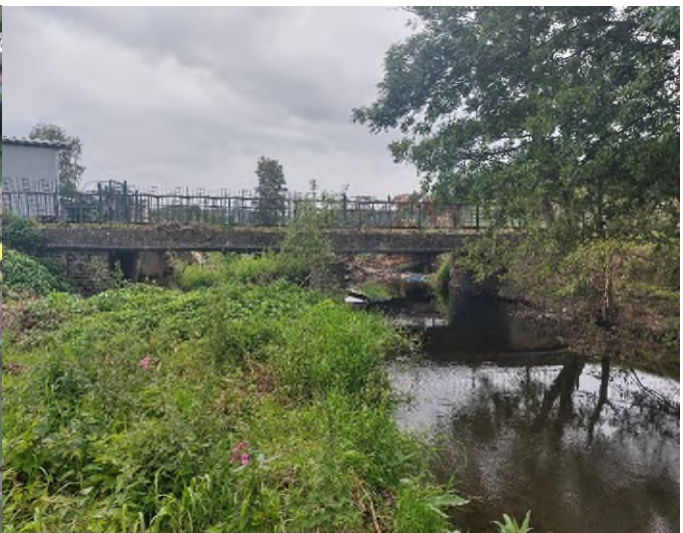
| Code | NIE-02 |

Der Mehllentalweg verbindet einige Höfe nordwestlich von Prüm mit dem Stadtteil Niederprüm. In Höhe des Firmengeländes der Fa. Franz Müller führt eine Brücke über die Prüm. Ein Brückenpfeiler steht mitten im Flussbett. Bei Starkregen führt dies zu hydraulischen Problemen. Durch vernachlässigte Unterhaltung der direkten Brückenumgebung und der Flächen oberhalb, neigt der auf dem obenstehenden Bild linke Teil unter der Brücke zu Verlandungen, was die hydraulische Leistungsfähigkeit der Brücke weiter verringert.

Unterhaltung des Bereichs vor und unter der Brücke und weiter flussaufwärts. Regelmäßiges Beräumen von Bewuchs, Verlandungen und Treibgut.

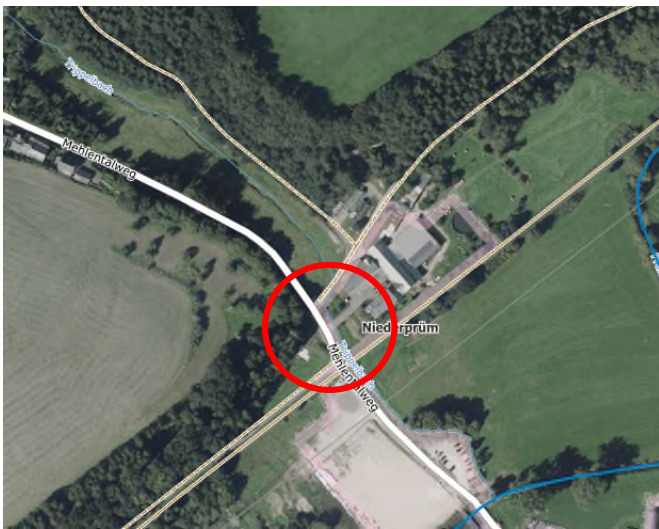
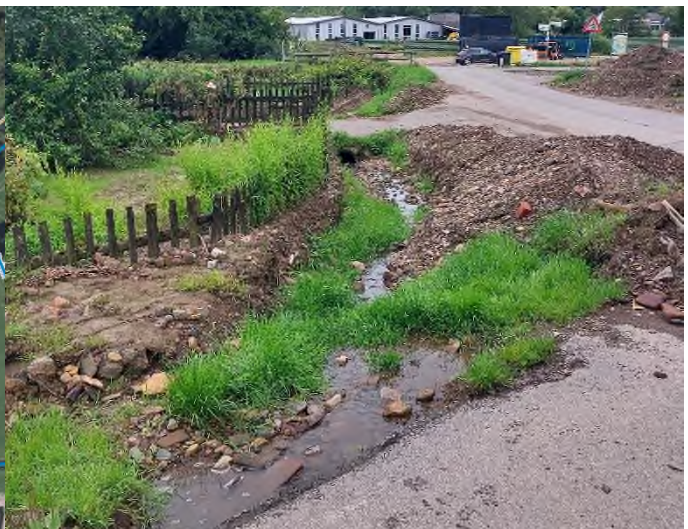
| Code | NIE-03 |

Bei Starkregen fließt Wasser vom Hang oberhalb in Richtung des Hofes am Trippelbach. Der Bach fließt durch mehrere kleine Durchlässe, bevor er in der Nähe der Firma Franz Müller in die Prüm mündet. Bei Starkregen neigen diese Durchlässe zur Verstopfung durch angespültes Material, wodurch das Wasser die Wege überspült.

Unterhaltung des Gewässers: Regelmäßige Entfernung von angeschwemmtem Material im Bachbett und regelmäßiges Freilegen der Abflussrinne und vor allem der Durchlasseinläufe.

Hydraulische Überprüfung von Abflussrinne und der Durchlässe, im Ergebnis dessen Überplanung und eventuell Vergrößerung der Durchlässe auf das hydraulisch erforderliche Maß.

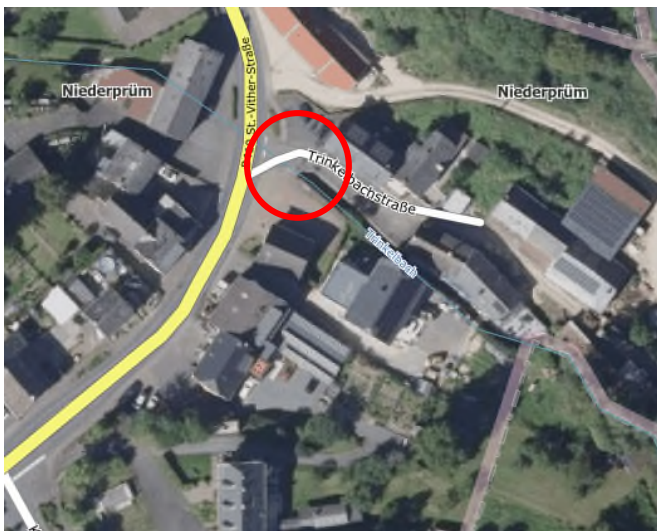
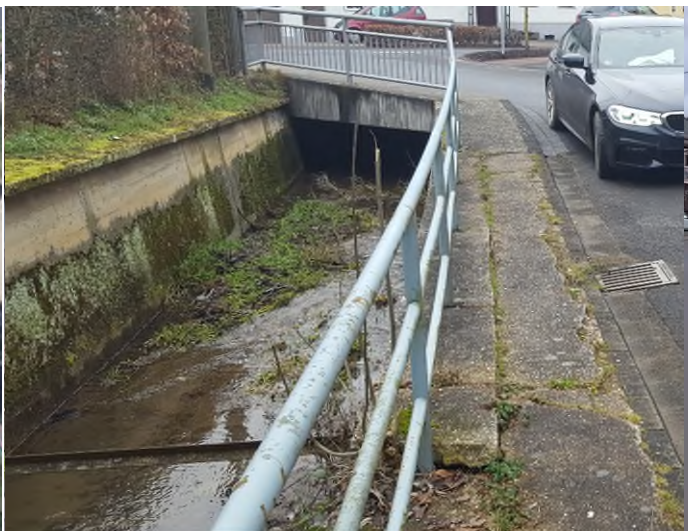
| Code | NIE-04 |

Bei der Flutkatastrophe im Juli 2021 wurde die St.-Vither-Straße überflutet, ebenfalls die Trinkelbachstraße. Hierbei waren vor allem die Gebäude in der Trinkelbachstraße betroffen und es sind große Schäden entstanden. Auch im Mai 2024 kam es erneut zur Überflutung.

Der Trinkelbach unterquert die St.-Vither-Straße (B 410) mittels einer Verrohrung. Die Verrohrung beginnt in der Trinkelbachstraße und endet im Garten des Hauses 14B. Vorher fließt er durch einen engen Abschnitt an den Gebäuden der Trinkelbachstraße entlang. Das enge Profil des Gewässers in diesem Abschnitt führt zu einer erhöhten Abflussgeschwindigkeit bei einem stärkeren Regen.

Ein Gitterrost vor dem Einlauf verlandet bei einem größeren Regenereignis sehr schnell. Im Nachgang zur Überflutung im Mai 2024 wurde das Gitterrost entfernt.

Das hydraulische Funktionieren dieser engen Gewässerunterführung erfordert es, dass Zufluss und Durchfluss ungehindert stattfinden kann. Dies bedarf eine regelmäßige Kontrolle und Unterhaltung verbunden mit eine regelmäßigen Beräumung von Bewuchs, Treibgut und Verlandungen vor, in und hinter den Durchlässen.

Abstimmung der zukünftigen Anlagenunterhaltung am Durchlassbauwerk in der B 410. Erstellung, Vereinbarung und Umsetzung eines Kontroll- und Unterhaltungsplanes zur hydraulischen Unterhaltung des Gewässerabschnittes vor, innerhalb und hinter den Durchlässen zwischen den Beteiligten.

Information und Sensibilisierung der Anlieger zur hochwasserangepassten Grundstücksnutzung, zur Genehmigungspflicht baulicher Anlagen am Gewässer und zur Verkehrssicherungspflicht als Bachanlieger

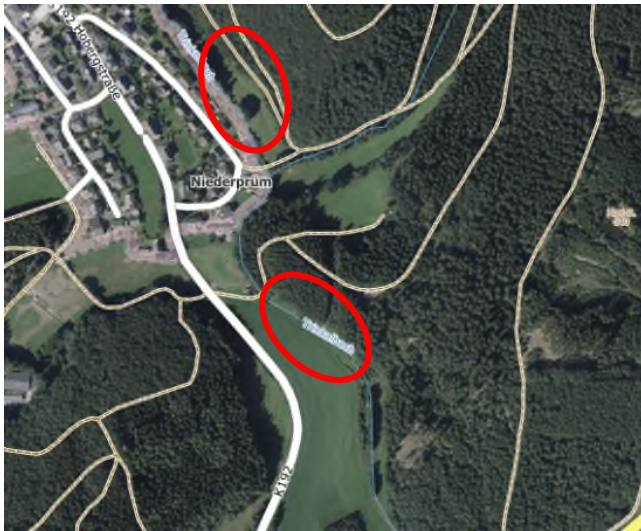
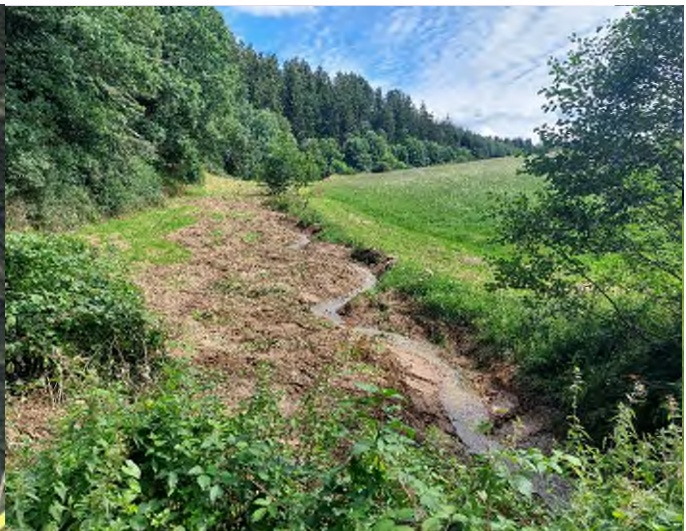
| Code | NIE-05 |

Der Trinkelbach ist ein Gewässer III. Ordnung mit einem Einzugsgebiet von ca. 2,5 km<sup>2</sup>. Der Oberlauf des Gewässers läuft offen durch das Gelände bis zur Verrohrung an der St. -Vither-Straße.

Sowohl in dem Abschnitt zwischen der Quelle bis zur Bebauung am südlichen Rand von Niederprüm als auch im Abschnitt hinter der Bebauung an der Straße „im Wiesengrund“ wäre es möglich, das Gewässer aufzuweiten oder gar Rückhaltemöglichkeiten zu schaffen. Hierdurch können die Probleme in der unteren Trinkelbachstraße entschärft werden.

Freihaltung und regelmäßige Prüfung und Beräumung der Durchlässe

Aufweitung des Trinkelbachs im Abschnitt entlang der Privatgrundstücke „Im Wiesengrund“; Prüfung einer Flächenverfügbarkeit zur Verlegung des Bachlaufs in die rechtsseitigen Wiesenflächen (ggf. Erwerb über Aktion Blau)

Aufnehmen in Retentionskonzept des Eifelkreises Bitburg-Prüm, Zielstellung zur Vergrößerung der Retentionsräume

1. Verkleinerung des Rohrdurchmessers: dies würde den Durchfluss drosseln und somit das Abflussgeschehen im Unterlauf entlasten
2. Anhebung des Wirtschaftsweges, unter dem der Durchlass verläuft: könnte dazu beitragen, den Weg als temporären Rückhaltedamm zu nutzen

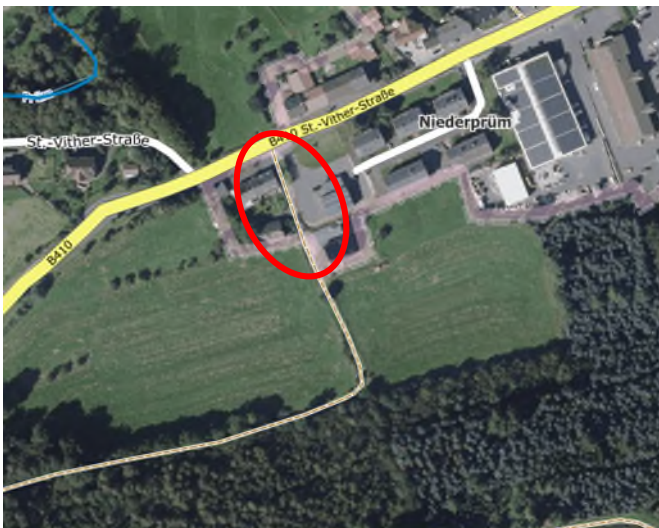
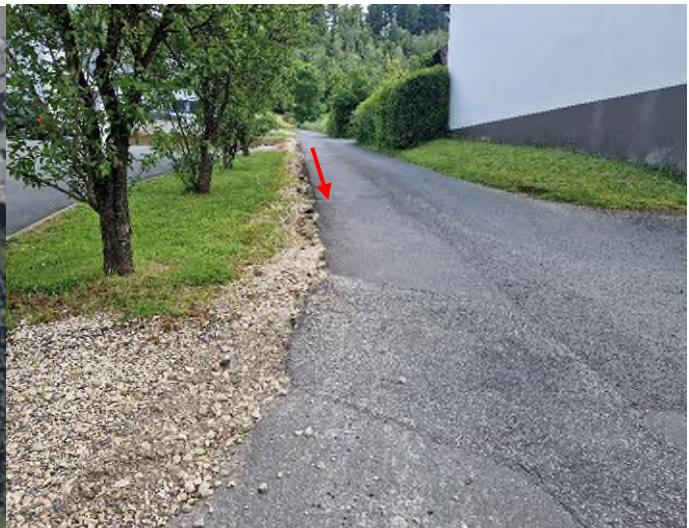
| Code | NIE-07 |

Bei Starkregen kommt es am Wirtschaftsweg hinter der Firma KÜS KFZ-Prüfstelle zu einer Ausspülung des Schotterbanketts, sodass dieses in Teilen auf die St.-Vither-Straße gespült wird.

Verbesserung der Entwässerungsleistung des Wirtschaftswegs z. B. durch Anlegen einer Bordführung bis unterhalb der genutzten Grundstücke und Schaffung einer schadlosen Abführung.

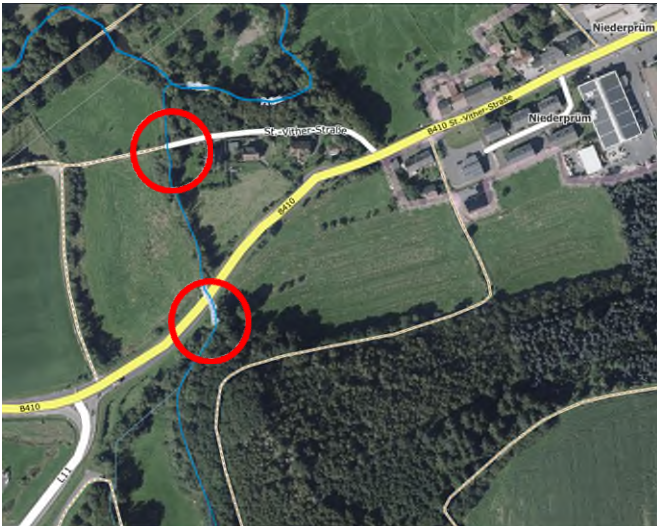
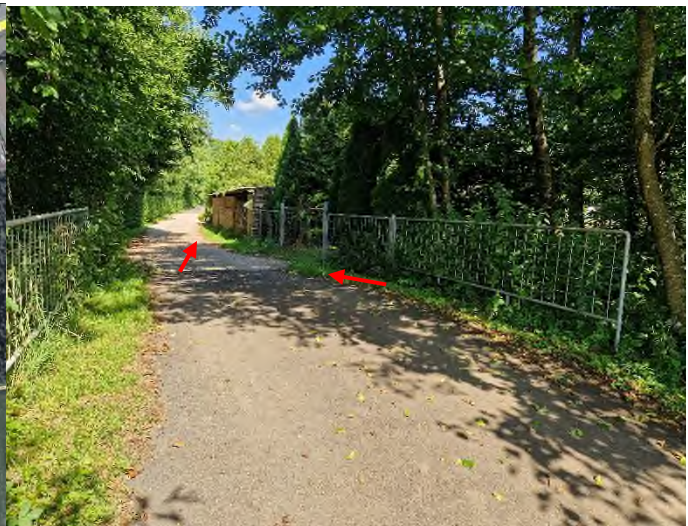
| Code | NIE-09 |

Zwischen dem Industriegebiet in Niederprüm und den Wohngebieten des Stadtteils fließt der Michelsbach (in den Kartenunterlagen in der Regel als „Hennebach“ bezeichnet). Der Bach unterquert zunächst die B410 (St.-Vith-Str.) durch einen Durchlass und kurz darauf einen Stichweg derselben Straße, bevor er in die Prüm mündet. Bei dem Extremereignis im Juli 2021 wurden beide Durchlässe durch angeschwemmtes Material verstopft. Das Wasser staute sich daraufhin bis zu 40 cm hoch auf der Straße und überflutete angrenzende Wohnhäuser am Stichweg der St.-Vith-Str.

Aufstellen und Ingangsetzen eines Kontroll- und Unterhaltungsplans, der sicherstellt, dass regelmäßige Kontrollen des Flussabschnittes stattfinden und hier festgestellte Maßnahmen zur Beräumung von Bewuchs, Treibgut und Verlandungen unverzüglich ergriffen werden.

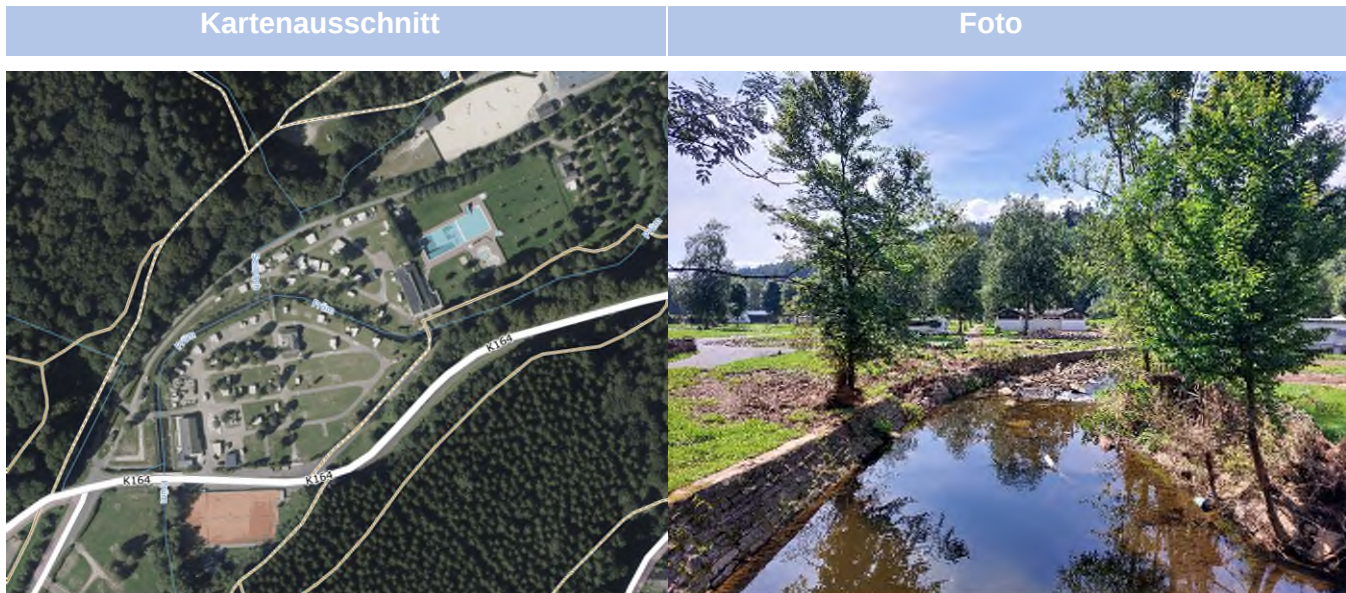
| Code | PRU-01 |

Der Campingplatz „Waldcamping Prüm“ liegt im Nordosten der Stadt Prüm. Die Prüm fließt hier durch ein ummauertes Flussbett. Die Ufermauer sichern die Ufer zwar gegen Erosion, erhöhen aber auch die hydraulische Leistungsfähigkeit des Gewässers und beschleunigen damit den Abfluss.

Überprüfen der Möglichkeit zur Entfernung des Uferverbaus und Wiederherstellung von natürlichen Gewässerrandstreifen

Erweiterung des Hochwasserrückhalts in der Fläche vor der Ortslage gemäß Maßnahmepunkt „Flussaue“ (Klärung der Flächenverfügbarkeit und Aufstellen Retentionskonzept zur Vergrößerung der Retentionsräume) sowie hydraulisches Gewässerentwicklungskonzept gemäß Maßnahmepunkt „Kreisel Prümatalstraße / Gerberweg“ (PRU-02) und Maßnahmepunkt „Flussaue“ (DAU-04).

Aufstellen eines Evakuierungskonzeptes

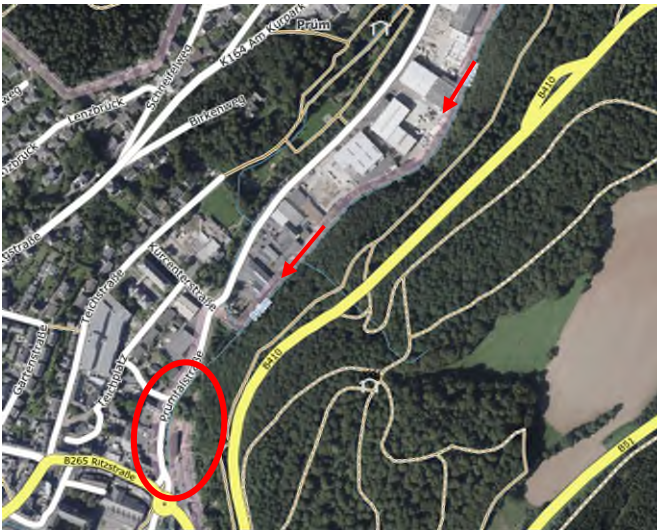
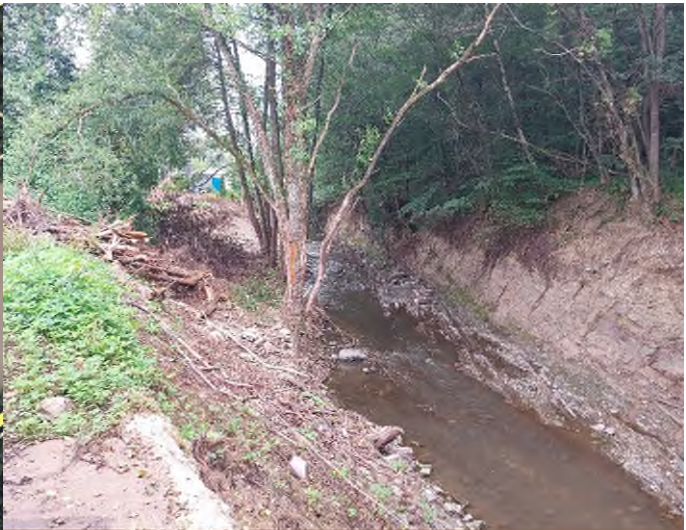
| Code | PRU-02 |

Die Prüm unterquert hinter dem Campingplatz die Kreisstraße 164 und fließt parallel zur Prümatalstraße weiter. Das Flussbett der Prüm wird hier auf der einen Seite durch Firmengebäude an der Prümatalstraße eingeengt und auf der anderen von einer steilen Felswand mit Bewuchs begrenzt. Dadurch hat der Fluss wenig Retentionsraum und die Abflussgeschwindigkeit erhöht sich.

Im weiteren Verlauf fließt die Prüm in einer geschlossenen Durchführung unter einem Kreisel zwischen Prümatalstraße und Gerberweg. Die Durchführung stellt eine bekannte Engstelle für den Fluss dar: Beim Starkregenereignis 2021 kam es zu einer extremen Überflutung.

Aufstellen und Ingangsetzen eines Kontroll- und Unterhaltungsplans, der sicherstellt, dass regelmäßige Kontrollen des Flussabschnittes stattfinden und hier festgestellte Maßnahmen zur Beräumung von Bewuchs, Treibgut und Verlandungen unverzüglich ergriffen werden.

Freihaltung und regelmäßige Prüfung der Durchgängigkeit des Durchlasses

Erstellung eines Hydraulischen Gewässerabflusskonzeptes für den Gewässerabschnitt i. Z. mit Maßnahmepunkt Campingplatz Prüm (PRU-01).

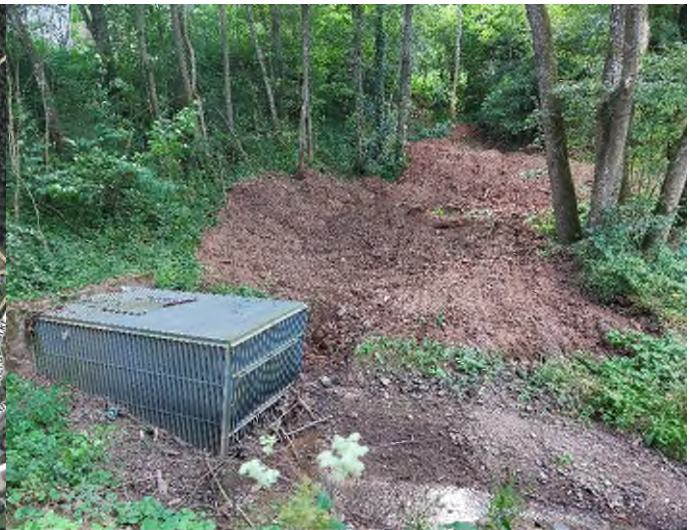
| Code | PRU-03 |

Aus dem Norden kommende, dem Stadtkern zufließende Wassermengen sammeln sich im Tettenbach, der ab dem Feuerwehr-Gerätehaus bis zum Einlauf in die Prüm verrohrt ist. Vor dem Einlauf in die Verrohrung befindet sich das ursprüngliche talförmige Gelände, welches ab der Bebauung ca. 8 m aufgeschüttet ist und vor diesem Riegel ein großvolumiges Becken bildet. Der Einlauf in die Verrohrung wird geschützt durch ein Hindernis im Bachbett und durch eine große Gitterkonstruktion, die eine Verklausung verhindern soll.

Unterhaltung des Gewässers: regelmäßige Entfernung von Bewuchs, Treibgut und Verlandungen im Bachbett

Erweiterung weiterer Hochwasserrückhaltemaßnahmen im oberhalb liegenden Gewässerabschnitt und deren Seitenflächen

Aufnehmen in Retentionskonzept des Eifelkreises Bitburg-Prüm. Zielstellung: Vergrößerung der Retentionsräume

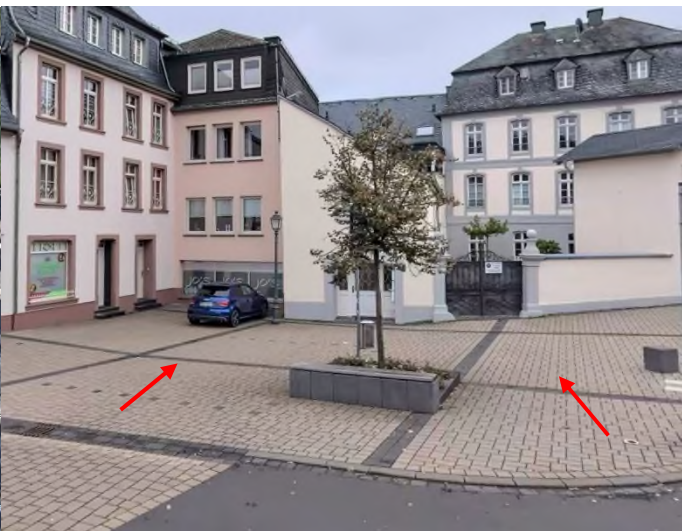
| Code | PRU-04 |

Wassermengen, die bei Starkregen über die Tiergartenstraße (B265) und zum kleineren Teil auch die Langemarkstraße hinabfließen, gelangen über den dort niedrigen Bordstein auf den Tiergartenplatz. Die dort angelegte Rinne ist nicht dafür ausgelegt, große Wassermengen gefahrlos abzuleiten. Für die Geschäftszeile an diesem Platz besteht deshalb die Gefahr, dass Wasser durch Kellerfensteröffnungen und Eingangstüren in die Gebäude eindringt. Besonders gefährdet sind auch Gebäude am unteren Ende des Tiergartenplatzes.

Wasser, welches sich ab der Feuerwache entlang der Tiergartenstraße sammelt und das Wasser, welches die Langemarkstraße hinunterläuft, fließt laut Kartenmaterial über den Tiergartenplatz hinunter. Entgegen der Kartendarstellung fließt das Wasser nach den Beobachtungen eines Bürgers jedoch durch die Tiergartenstraße hinunter. In der Kreuzung Unterbergstraße lief dieses Wasser und das Wasser der Unterbergstraße selbst den Häusern an der östlichen Seite der Unterbergstraße zu. Es gab Schäden durch den Wasserandrang an den dort stehenden Gebäuden.

Eine Schadensminderung wurde versucht, indem 40 Sandsäcke ausgelegt wurden, die eine Anwohnerin selbst bei der Feuerwehr abgeholt hatte. Fotomaterial kann zur Verfügung gestellt werden.

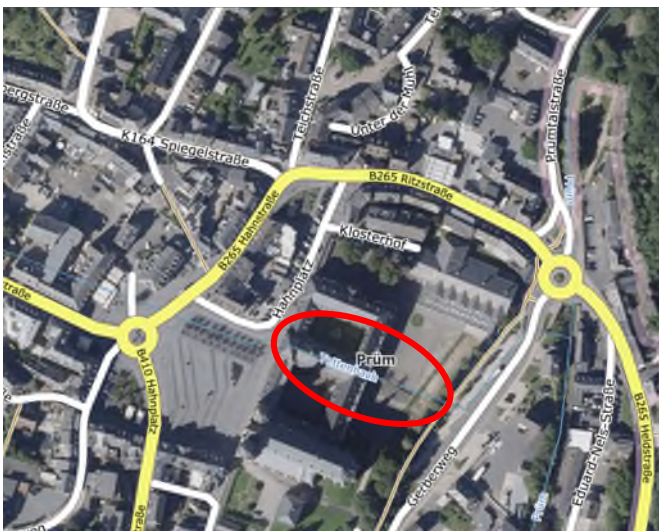
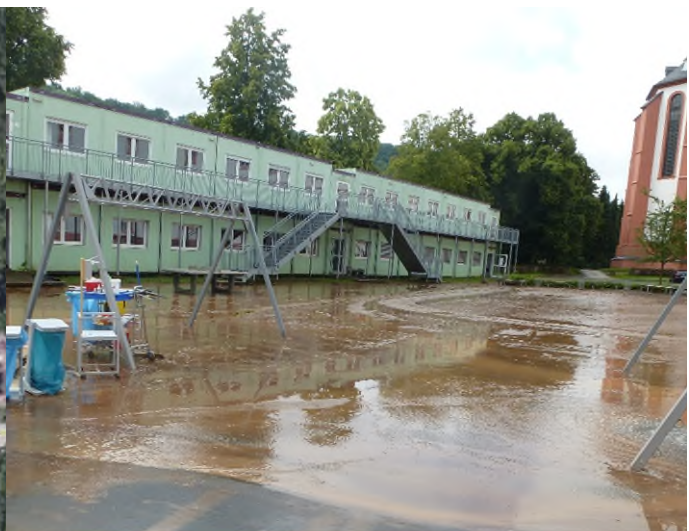
| Code | PRU-06 |

Die Tettenbachverrohrung läuft unter dem Schulhof des Regino Gymnasiums durch. Bei der Verrohrung handelt es sich um einen Kanal mit Ei-Profil, der ab dem Gymnasium in ein Kreisprofil DN 2000 übergeht. Hinter dem Schulhof verläuft die Rohrleitung unter dem Gerberweg, und der Tettenbach mündet schließlich in die Prüm. Beim Starkregenereignis vom Juli 2021 trat das angestiegene Wasser an einem Schacht aus und flutete einen Teil des Hofes.

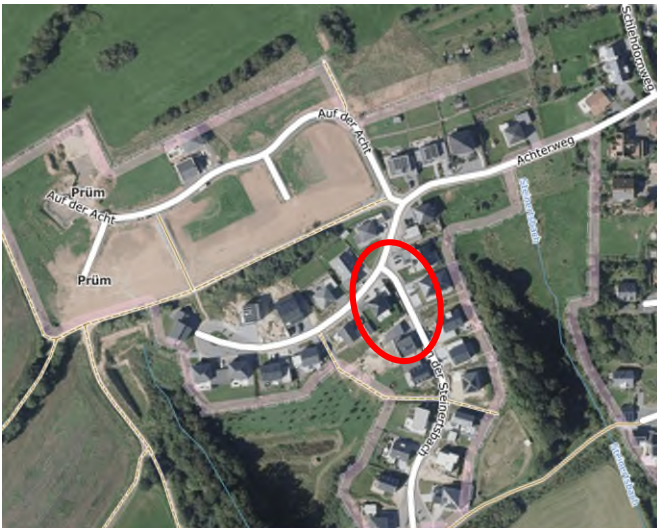
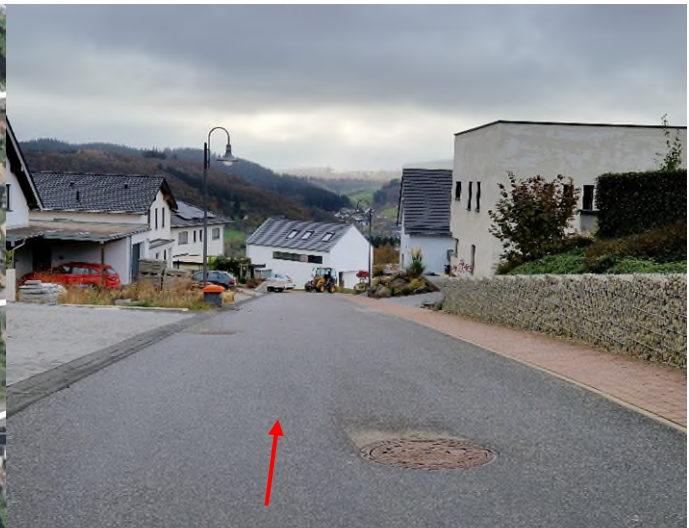
| Code | PRU-07 |

Das Neubaugebiet im Quellbereich des Steinertsbachs wird von einer natürlichen Abflussrinne durchquert. Bei Starkregen fließt das Wasser über die neuen Straßenzüge ab und bei Überlastung auch über anliegende Grundstücke.

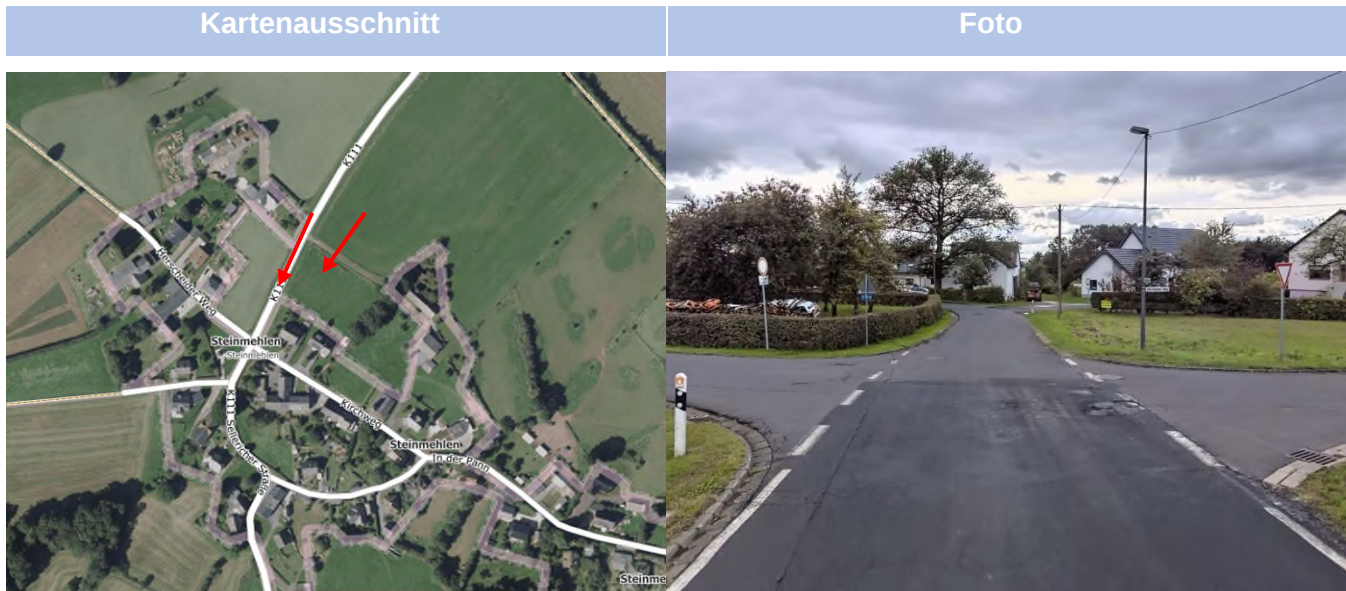
| Code | STEI-01 |

In Steinmehlen stellt die Sellericher Straße einen Gefahrenpunkt dar, weil sich dort das Wasser des oberhalb liegenden Hügels sammelt und in die Ortschaft abfließt.

Schaffung von Rückhaltevolumina in Seitengräben der K 111 durch Vergrößerung der vorhandenen Gräben/Mulden und/oder Einbau von kaskadenförmigen Rigolen.

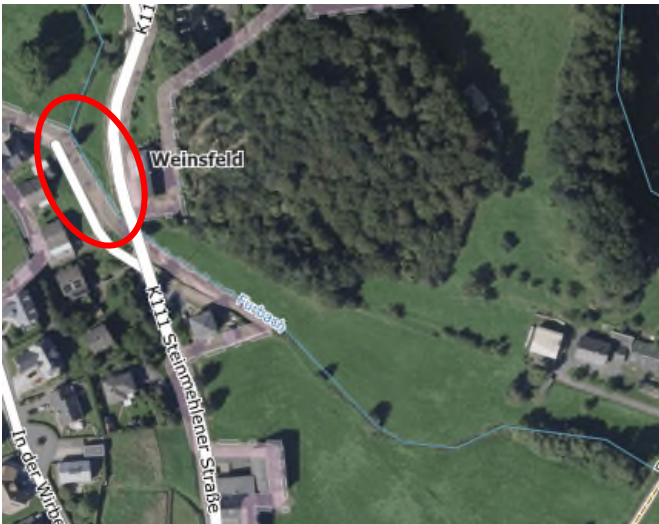
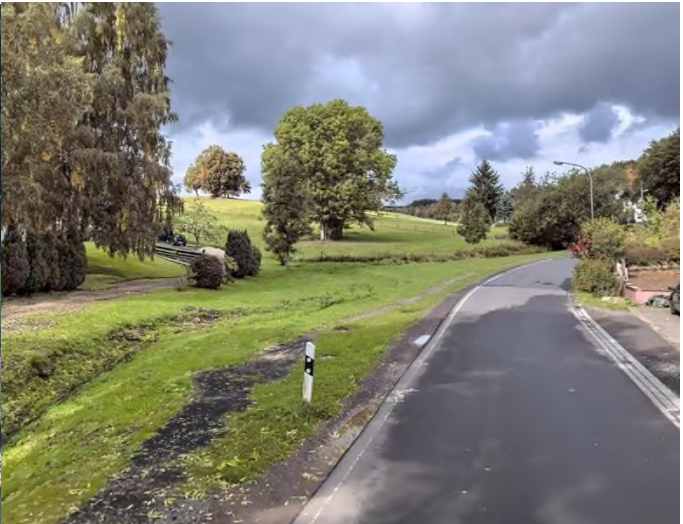
| Code | WEIN-01 |

Der Furbach ist ein Gewässer III. Ordnung was oberhalb der Ortslage Weinsfeld entspringt und unterhalb der Ortslage in die Prüm mündet.
