Starkregen- und Hochwasservorsorgekonzept für die Ortsgemeinde Schönecken

Verbandsgemeinde Prüm – Ortsgemeinde Schönecken

INGENIEURBÜRO
Reihnsner

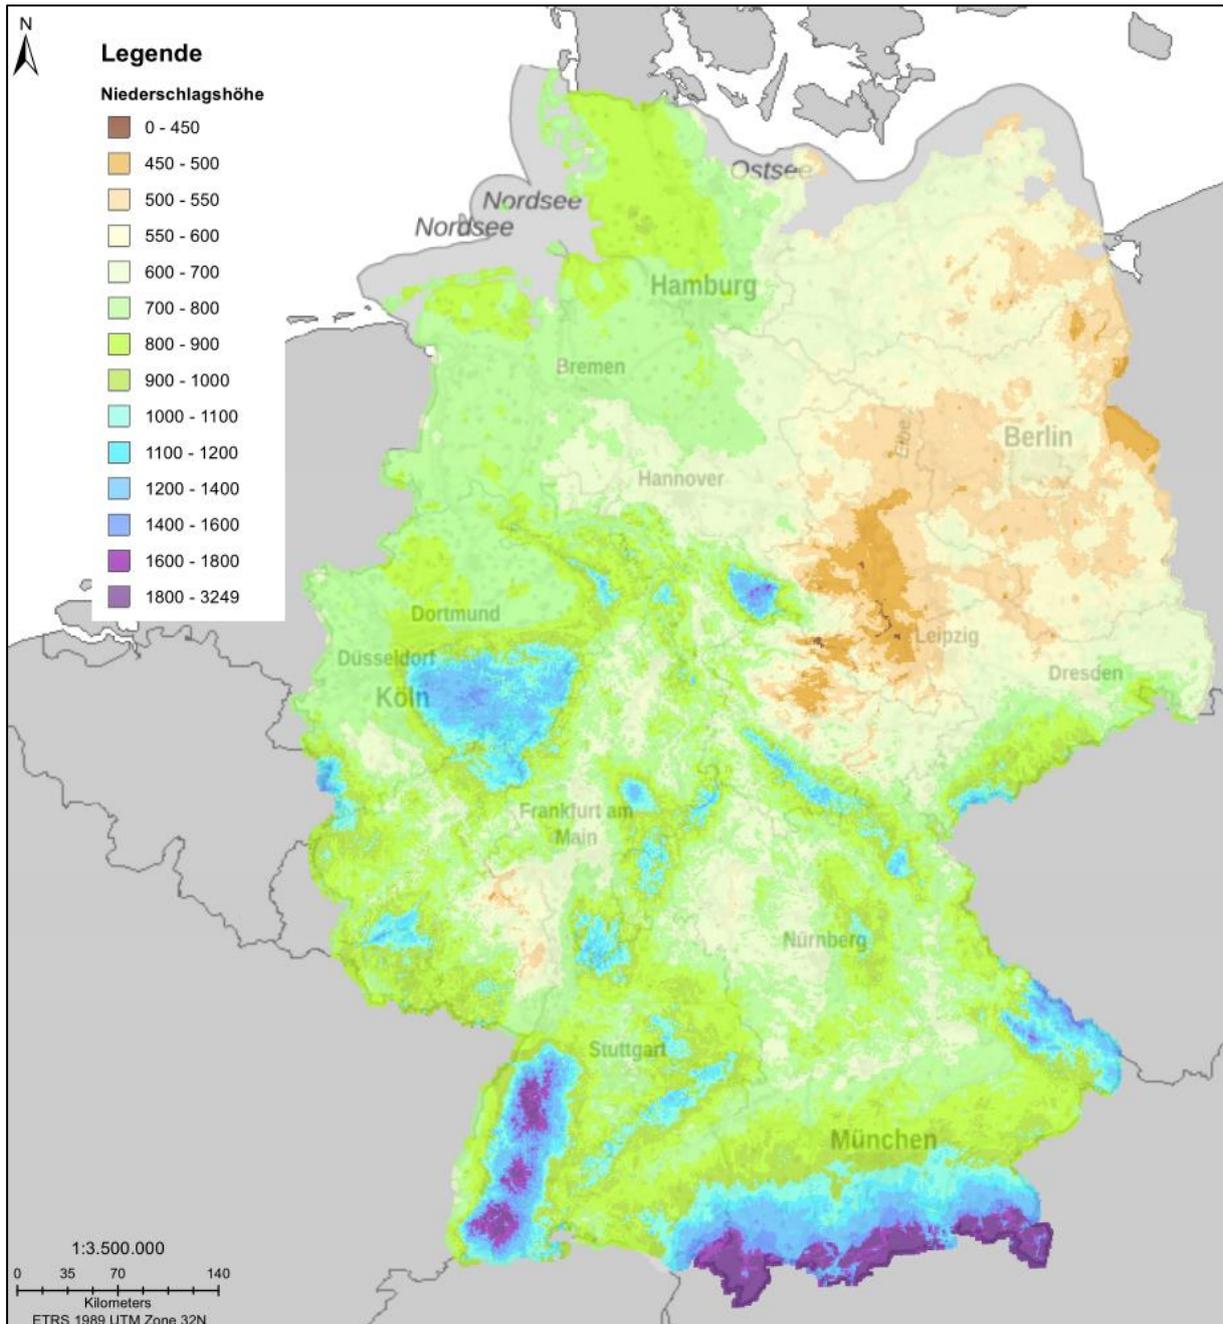
Abbildung 02: Hydrologischer Atlas von Deutschland (BFG, 2003)

Zum Vergleich verdeutlicht die nachfolgende Abbildung die durchschnittlichen Niederschlagshöhen von Deutschland:

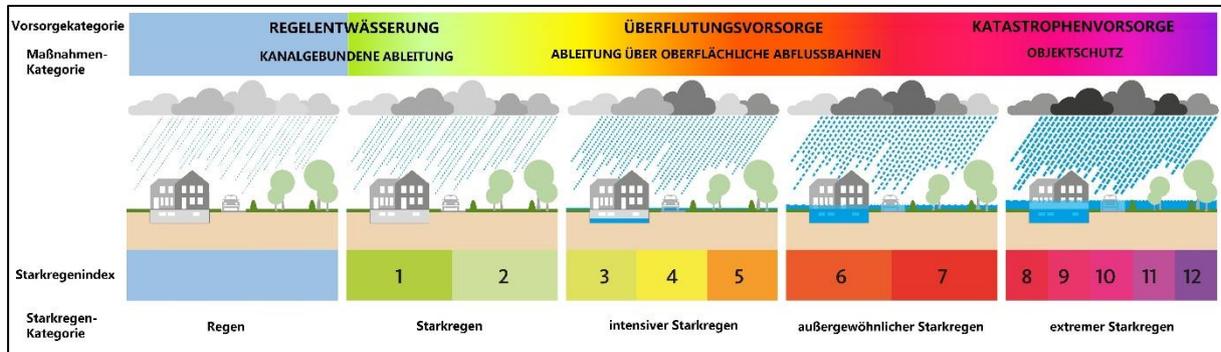
Abbildung 03: Starkregenindex - modifizierte Darstellung (nach Schmitt et al., 2018)

Um eine Einstufung der Regenmengen in Abhängigkeit von der Wirkung auf Siedlungsgebiete besser kommunizieren zu können, wurde der Starkregenindex entwickelt. Der Starkregenindex (SRI) ist in zwölf Stufen gegliedert und stellt einen allgemeinverständlichen Ansatz zur Risikokommunikation dar. Bereits ab einem Starkregenindex > 2 ist mit Schäden an Gebäuden oder Infrastruktur zu rechnen (siehe nachfolgende Abbildung).

Im Starkregenfall – ab einem Starkregen mit Index 7 (vgl. Abbildung 03) – ist es für die Bürger wichtig zu wissen, dass sämtliche öffentlichen Anlagen für solche Ereignisse nicht mehr bemessen sind und der bauliche Objektschutz sowie der Katastrophenschutz die einzigen Vorsorgemaßnahmen sind. Auch bei einem Starkregenereignis der Stärke 4 - 7 ist ein Überschreiten der Bemessungsgrenze der öffentlichen Anlagen wahrscheinlich. Auch hier ist der bauliche Eigenschutz essentiell für die Minimierung des Schadenspotentials.

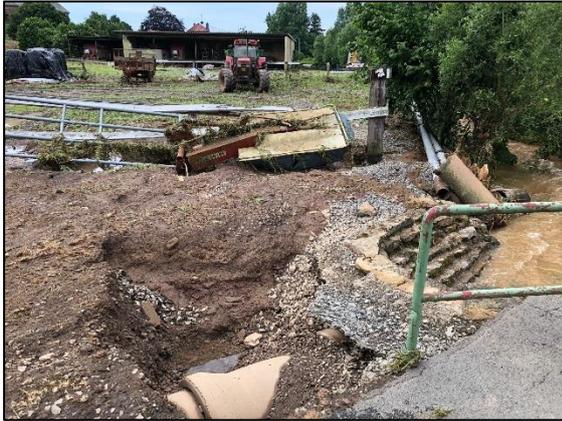
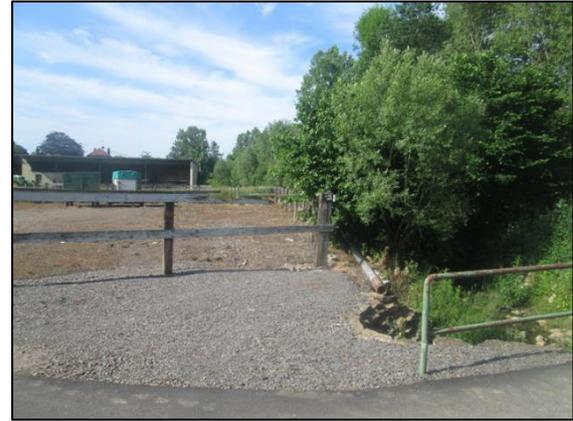
Abbildung 06: Beispiel für Schäden durch Ausuferung eines kleinen Fließgewässers nach einem Starkregen

So ist z.B. am 09.06.2018 in der Umgebung von Badem und Bitburg ein Starkregen mit einem Starkregenindex der Stufe 10 niedergegangen, der massive Schäden nach sich zog (siehe nachfolgende Abbildungen).

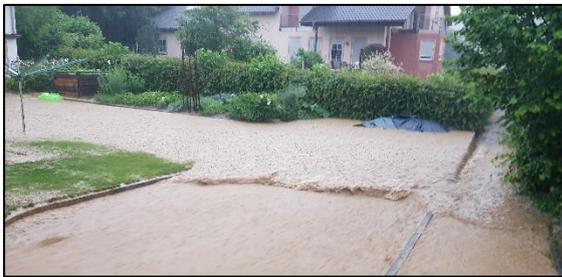
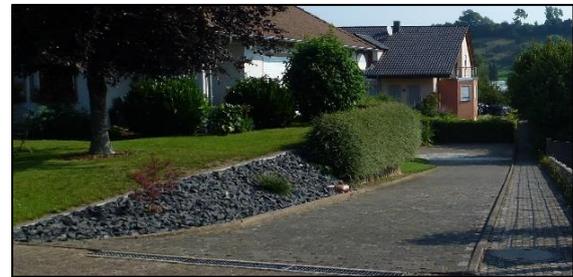
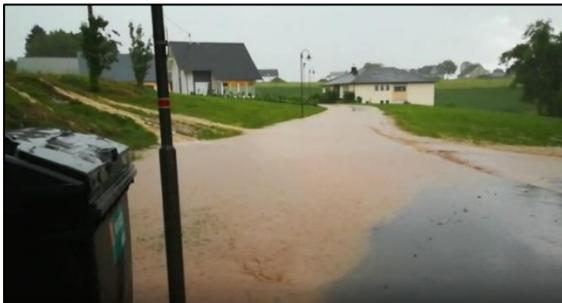
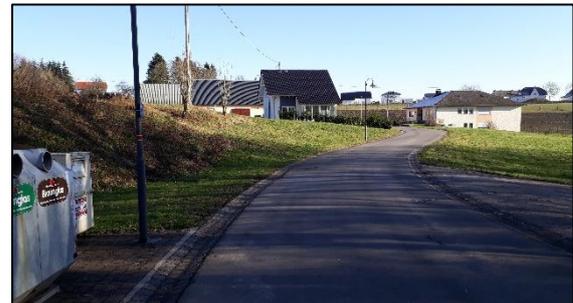
Abbildung 07: Beispiele für wild abfließendes Oberflächenwasser

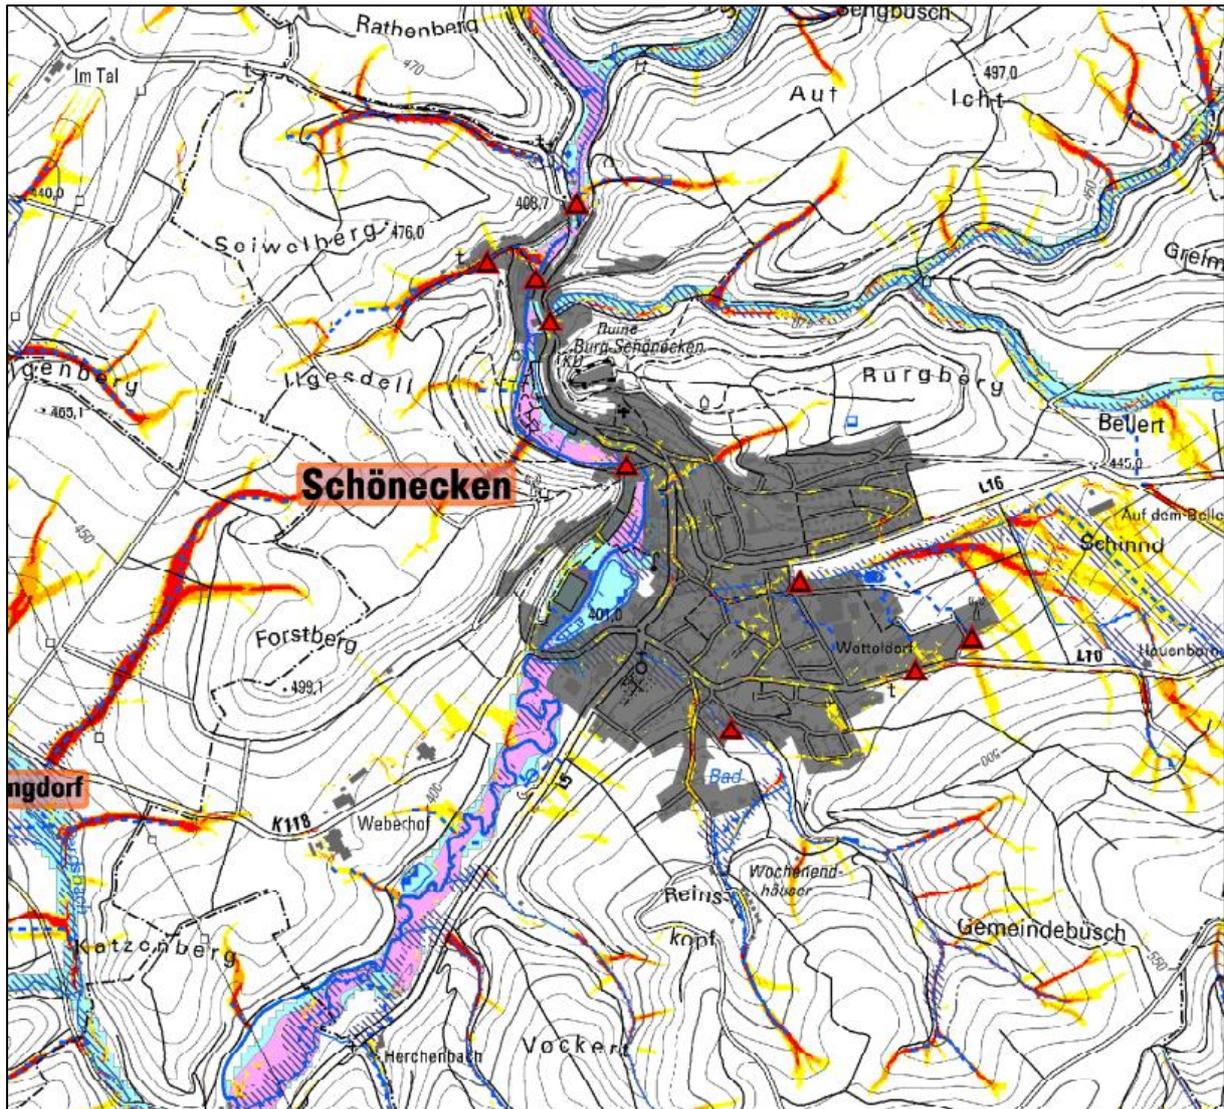
Abbildung 08: Sturzflutgefährdungskarte (PROAQUA, 2020)

Im Hinblick auf die steigende Gefahr von Hochwasserszenarien und Sturzfluten, wurde flächendeckend für die gesamte Verbandsgemeinde Prüm das „Informationspaket der Wasserwirtschaft zur Hochwasservorsorge“ im Auftrag des Landesamtes für Umwelt, Wasserwirtschaft und Gewerbeaufsicht RLP erstellt. Es werden in einer Gefährdungskarte alle Ortslagen der VG hinsichtlich ihrer potentiellen Gefährdung durch Sturzfluten infolge von Starkregen bewertet (Ausschnitt für Schönecken siehe Abbildung 08).

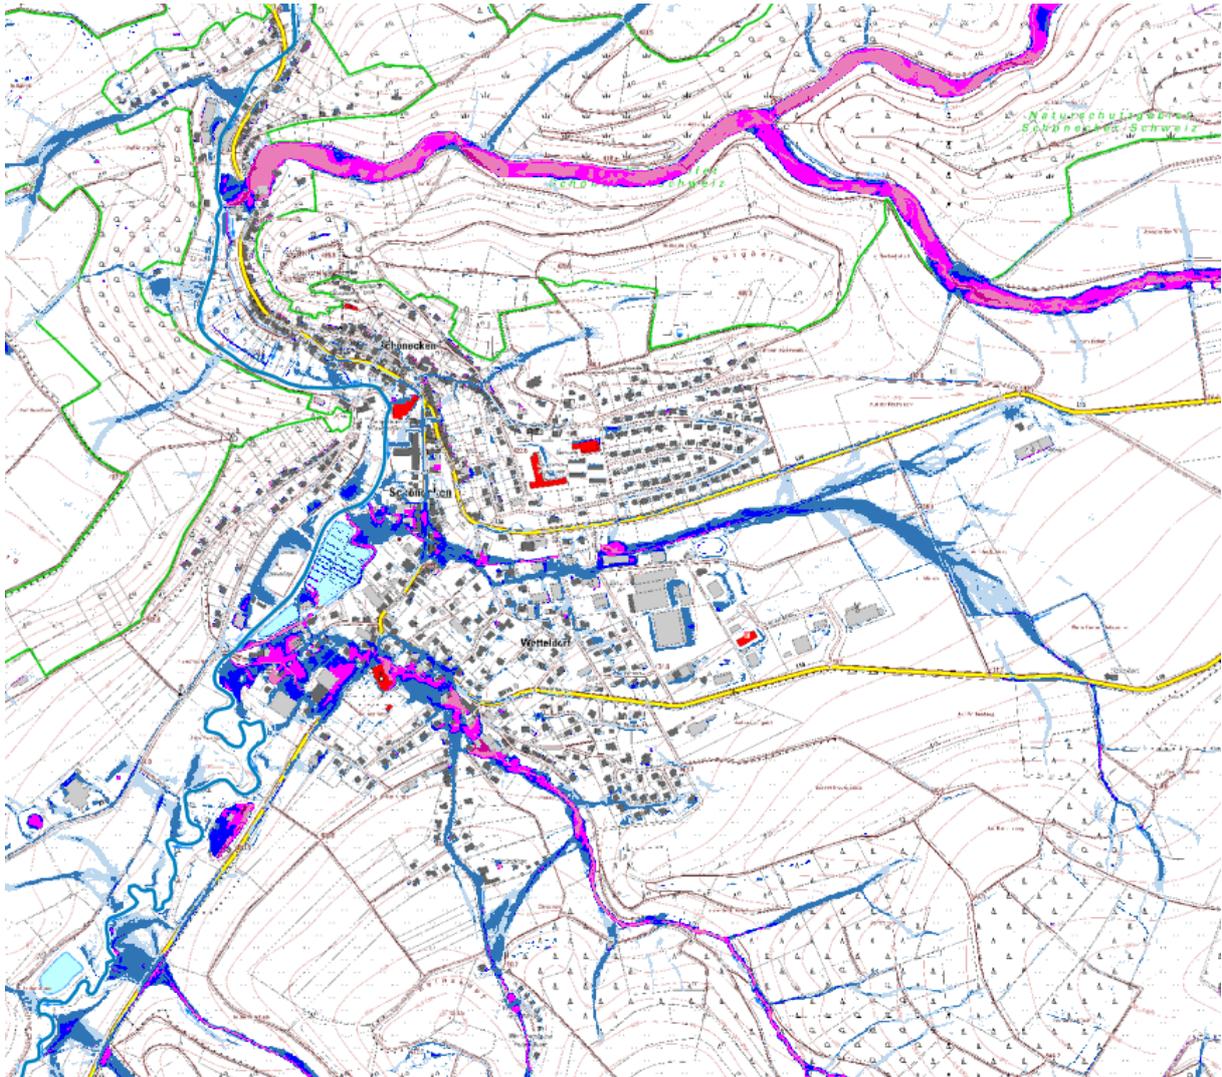
Abbildung 09: Sturzflutgefahrenkarte SRI 7 mit Darstellung Hochwasser für HQ_{extrem} (MKUEM, 2024)

Zum Ende des Bearbeitungszeitraumes veröffentlichte das Land Rheinland-Pfalz neue Sturzflutgefahrenkarten (Auszug siehe nachfolgende Abbildung). Neue Gefahrenstellen wurden durch diese aktualisierte Kartengrundlage nicht offensichtlich, jedoch wurde im September 2024 das Konzept nach dem jüngsten Ereignis am 03.09.2024 überarbeitet und dafür auch diese aktuellen Informationen beachtet.

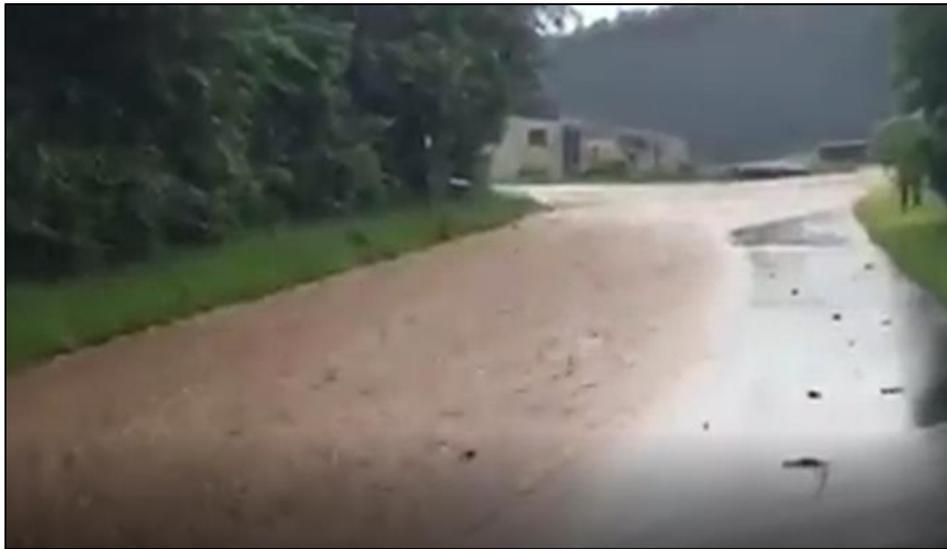
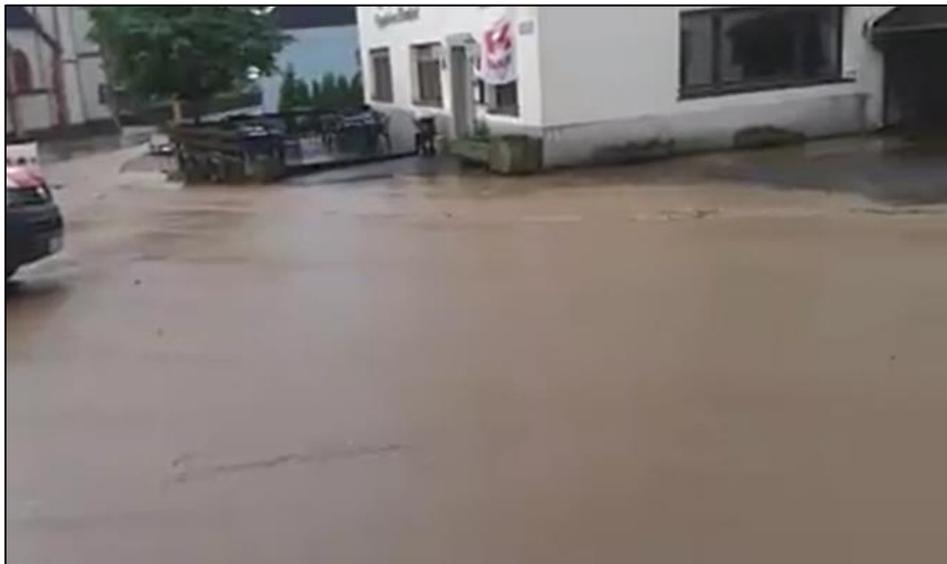
Abbildung 010: Oberflächenabfluss, oben: „In der Treft“, unten: Ecke Nimstalstraße / Mühlenweg

Am 05.06.2016 wurde die gesamte Ortslage Schönecken von einem massiven Starkregenereignis getroffen. Neben der Ausuferung des Wetteldorfer Baches, vor allem im Bereich der Verrohrungen, kam es außerdem zu oberflächlich wild abfließendem Wasser, vor allem in der Straße „In der Treft“, wie Abbildung 010 zeigt.

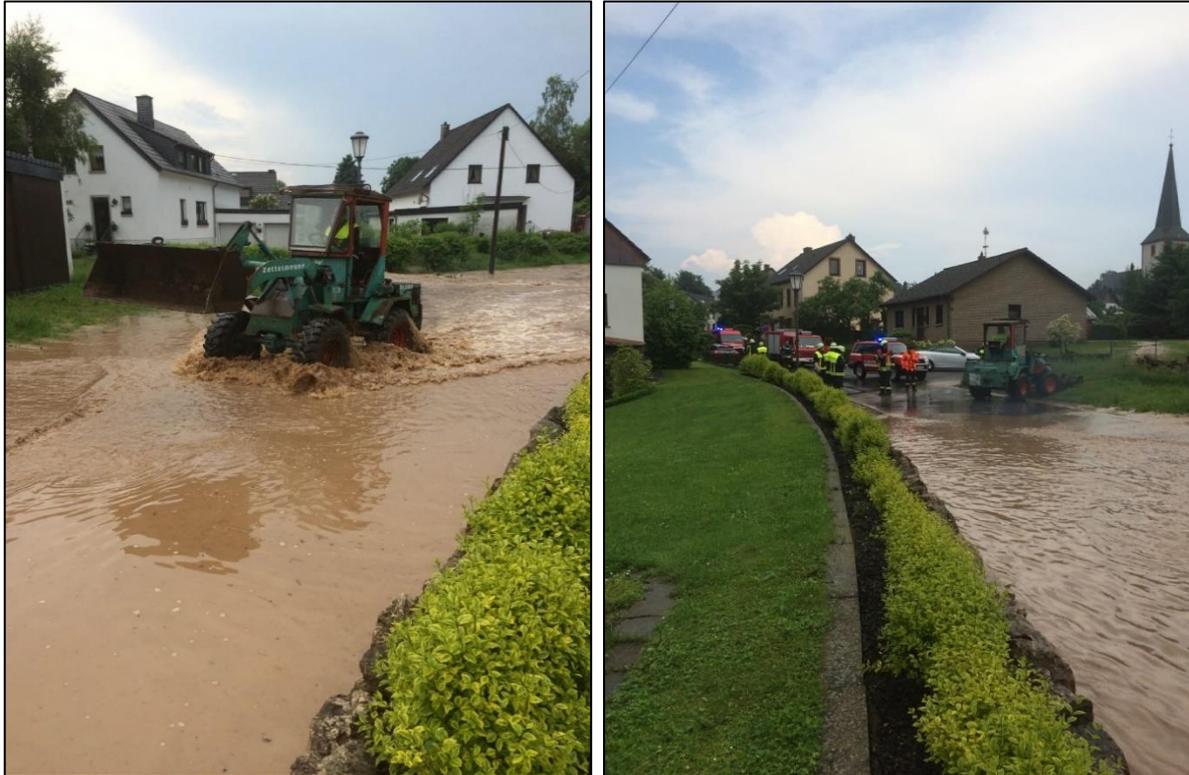
Abbildung 11: Konzentration des Oberflächenabflusses im Tiefpunkt des Ortes im Mühlenweg nach dem Starkregenereignis im Jahr 2016

Im Bereich des Mühlenweges, als topografischer Tiefpunkt des Ortes, kam es zur Abflusskonzentration in besonderem Umfang und einige Anwesen wurden überflutet. Vor allem betroffen war das Anwesen Mühlenweg 11 (siehe Abbildung 12). Neben Wasser wurde zusätzlich Schlamm aus dem Außengebiet mittransportiert, wie in Abbildung 11 bis Abbildung 12 zu sehen.

Aufgrund der topografischen Lage im Tiefpunkt, kommt es im Mühlenweg auch bei mittleren Regenereignissen zu Abflusskonzentrationen, die zwar keine großen Schäden anrichten, aber zeigen, wie groß das Problem dort ist und bei Extremereignissen werden kann.

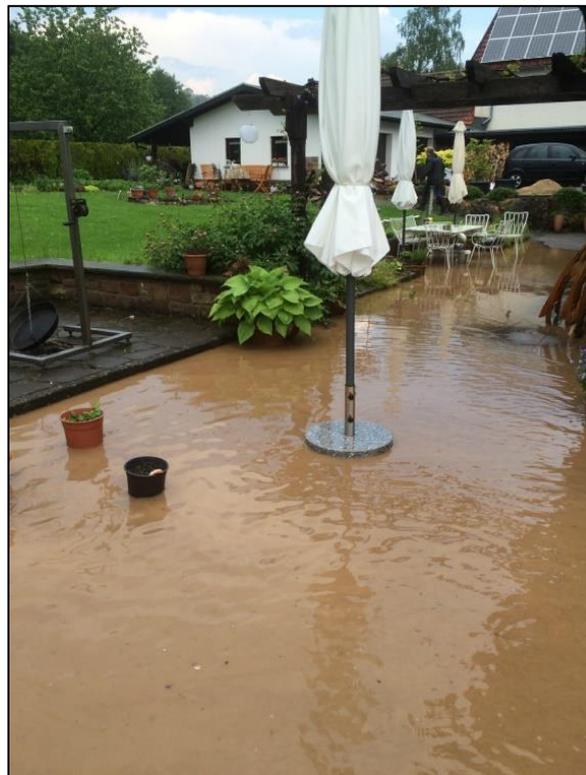
Abbildung 12: Terrasse hinter dem Haus Mühlenweg 11

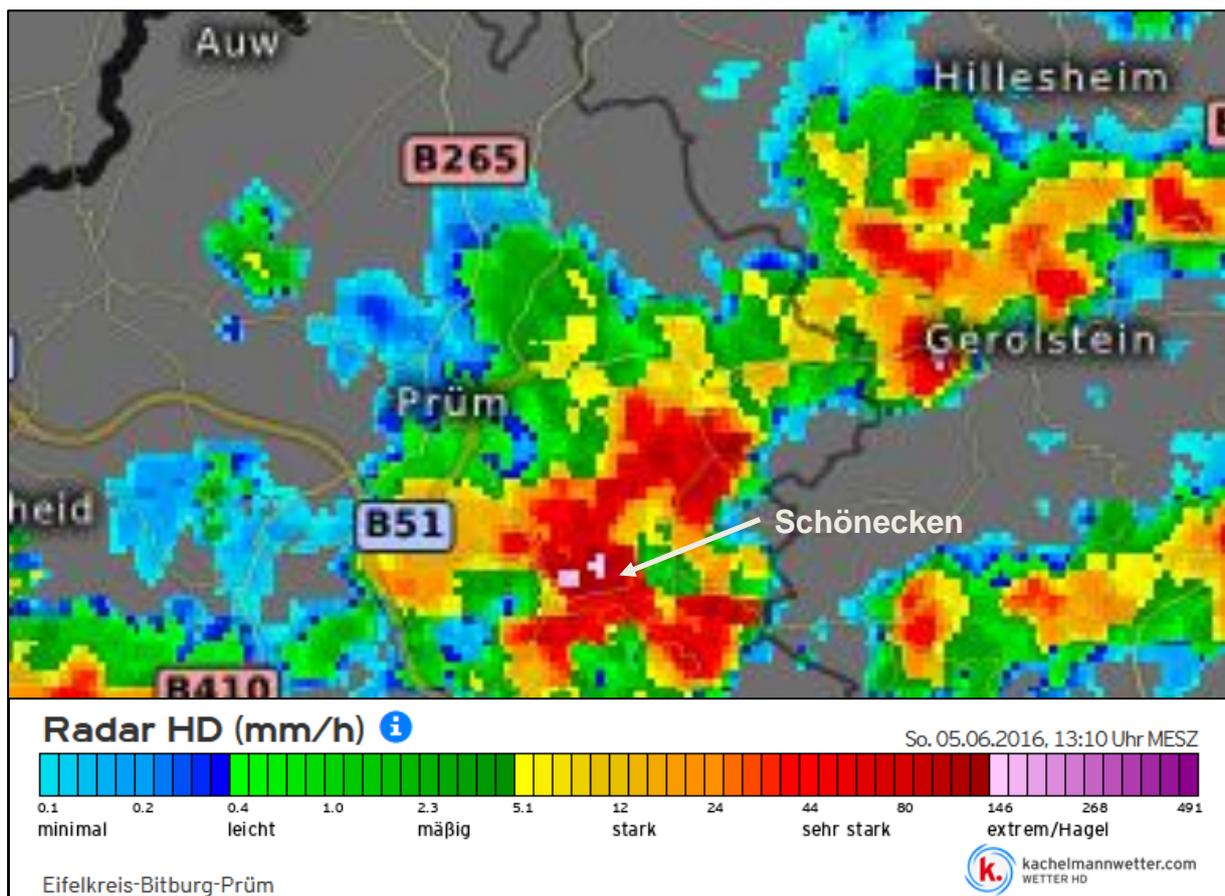
Abbildung 13: Radardaten vom Starkregenereignis über Schönecken am 05.06.2016 zum Zeitpunkt des stärksten Niederschlags gegen 13.10 Uhr [KACHELMANN]

Die nächstliegende Wetterstation in Hersdorf an besagtem Tag hat insgesamt 51,8 mm Niederschlag gemessen. Um 13 Uhr fielen 17,1 mm und um 14 Uhr 21,9 mm. Somit fielen dort ca. 39 mm innerhalb von 2 Stunden. Da klassischer Starkregen lokal unterschiedlich ausfällt, sind die Ergebnisse für die Wetterstation Hersdorf, ca. 4 km entfernt von Schönecken, nur bedingt aussagekräftig. Aber es wird dennoch deutlich, dass das beschriebene Ereignis als extrem bezeichnet werden kann.

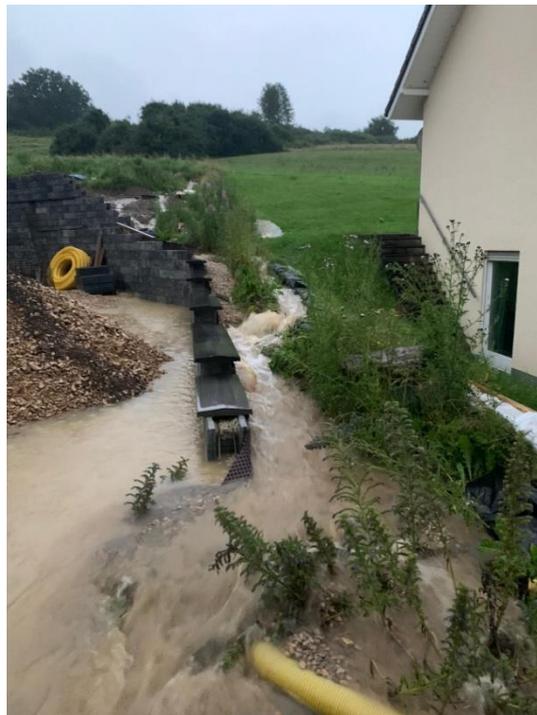
Abbildung 14: Sturzflut „In der Moorenwies“

Im Folgenden (Abbildung 14 bis Abbildung 18) sind einige Impressionen der Flutkatastrophe vom Juli 2021 in Schönecken dargestellt.

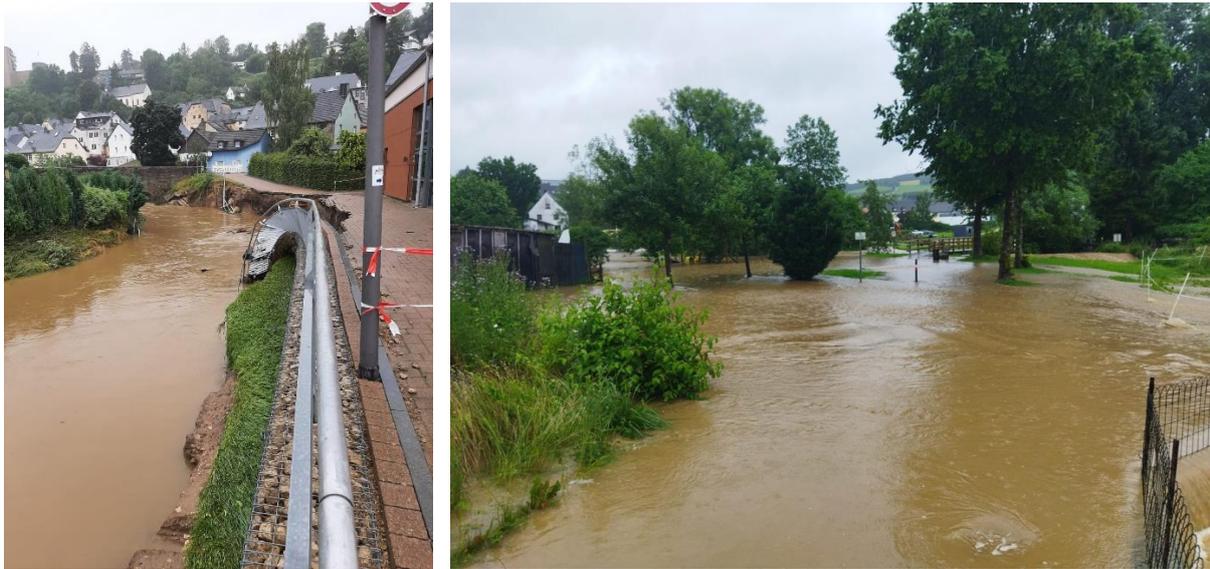
Abbildung 15: Nimshochwasser, links: am Gemeindehaus, rechts: hinter „Im Brühl 5“ Richtung Seniorenheim

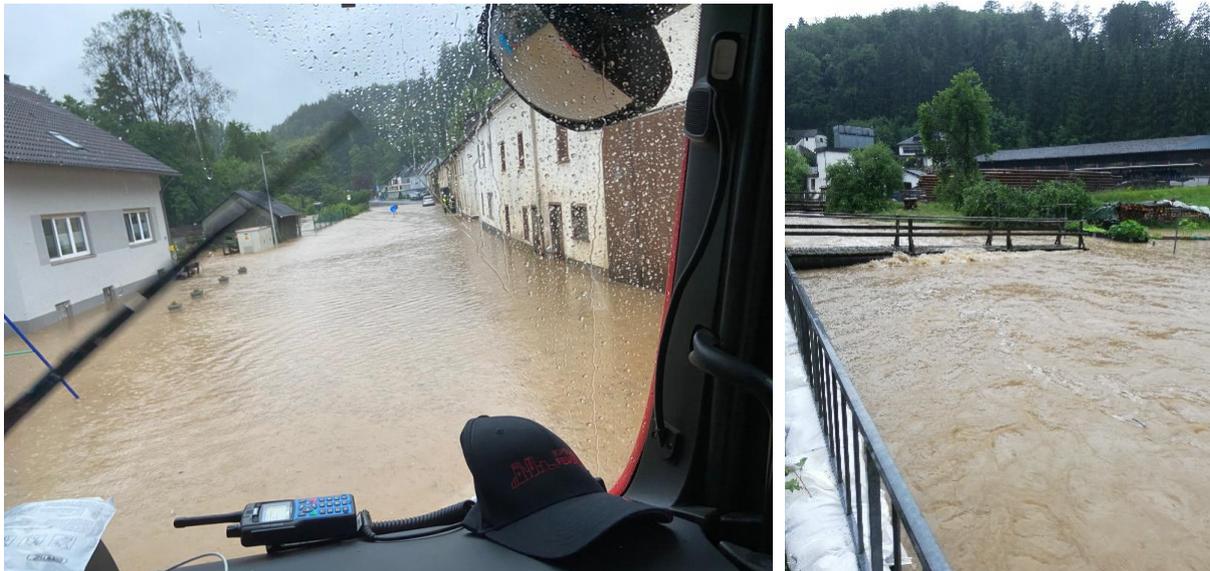
Abbildung 16: Nimshochwasser, links: im Bereich Lindenstraße 14, rechts: im Bereich Lindenstraße 20

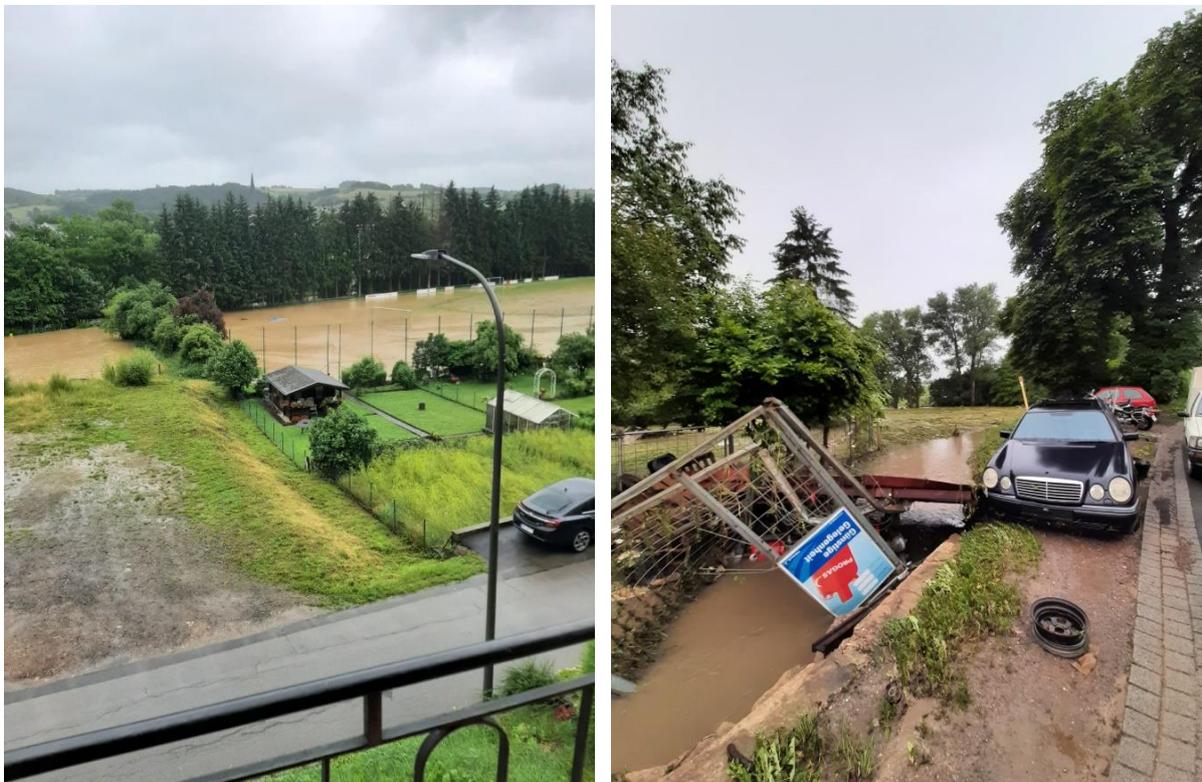
Abbildung 18: Nimshochwasser, links: Blick auf Sportplatz von „Im Brühl“, rechts: Wetteldorfer Bach vor Mühlenweg 13

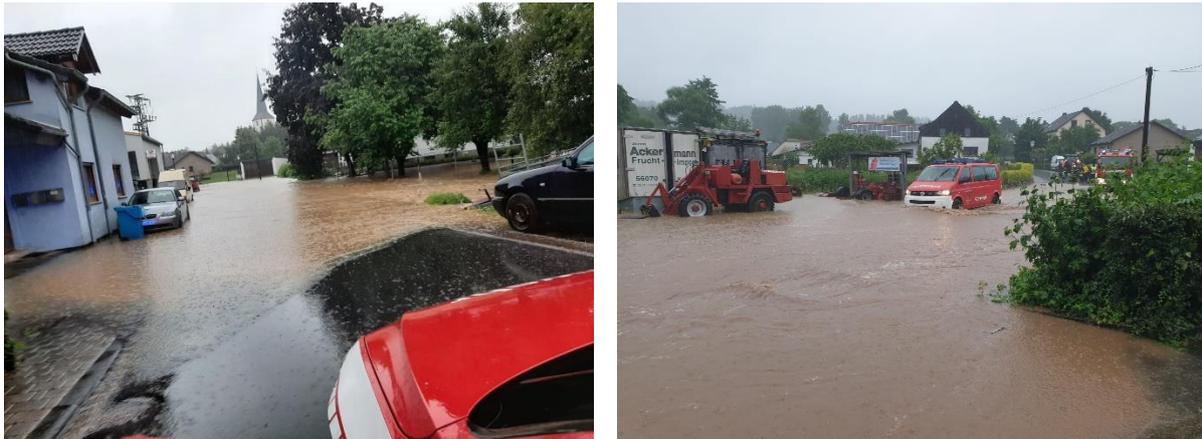
Abbildung 19: Überflutung im Mühlenweg, links: vor Mühlenweg 13A, rechts: Blick auf Mühlenweg 11

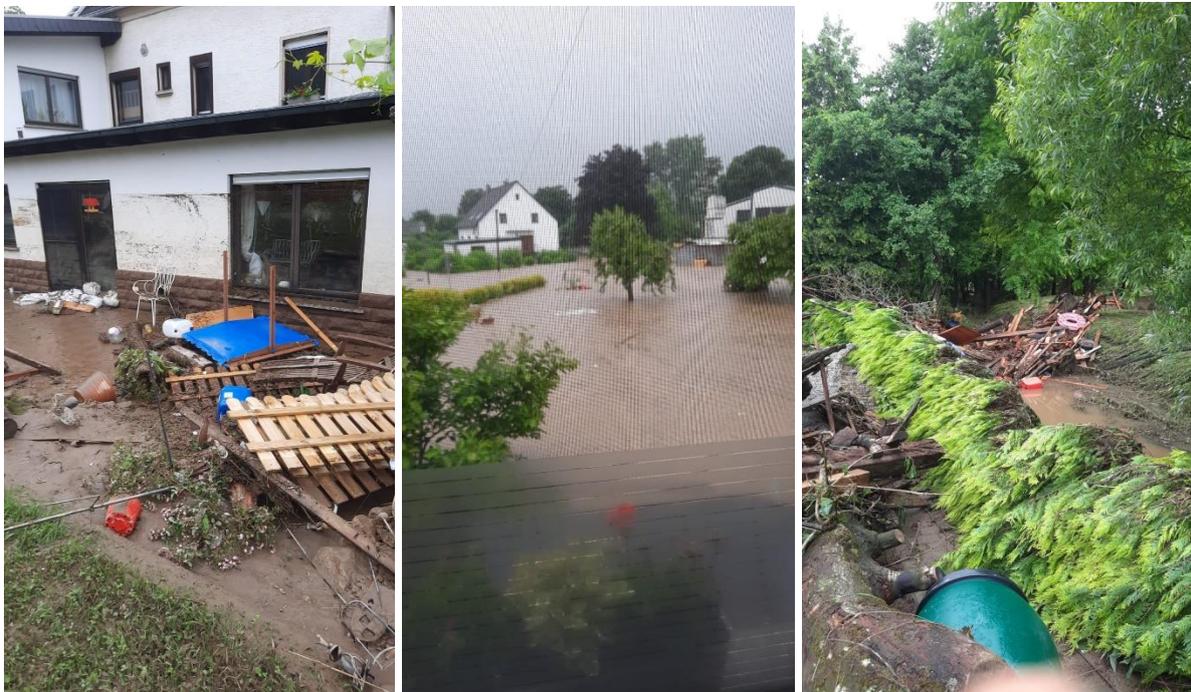
Abbildung 20: Hochwasserschäden Anwesen Mühlenweg 11, links: Terrasse hinter dem Haus, Mitte: Blick aus dem Fenster nach Südwesten, rechts: auf Mühlgraben/Fischteichgraben am Grundstück

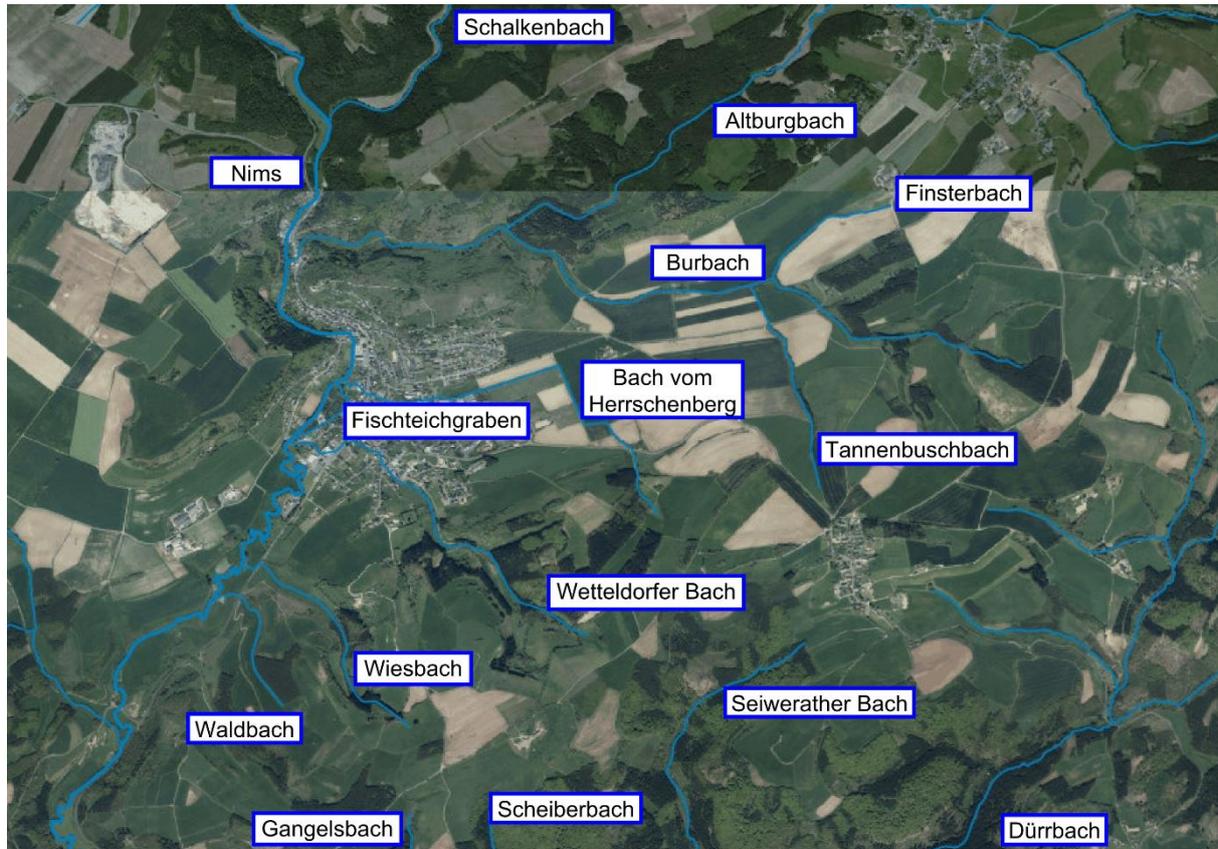
Abbildung 21: Gewässer in der Ortsgemeinde Schönecken

Von Bedeutung, zur Beurteilung der Gefährdung der Ortslage von Schönecken durch Hochwasser bedingt durch Starkregen, sind die Nims inkl. Fischteichgraben, der Altburgbach und seine Zuflüsse, der Bach vom Herrschenberg sowie der Wetteldorfer Bach. Alle anderen o.a. Gewässer verlaufen außerhalb der Ortslage oder entwässern in entgegengesetzte Richtung, so dass sie im Folgenden nicht weiter betrachtet werden. Ausgenommen wird der Schalkenbach, der in Kapitel 4.3 näher betrachtet wird, da er als großer Zufluss direkt vor der Ortslage den Abfluss der Nims beeinflusst. Grundsätzlich wäre es im Rahmen eines Konzepts für das gesamte Einzugsgebiet der Nims vorteilhaft, alle diese kleineren Zuflüsse auf mögliches Retentionspotential zu untersuchen, um die Überflutungsgefahr insgesamt abzumindern.

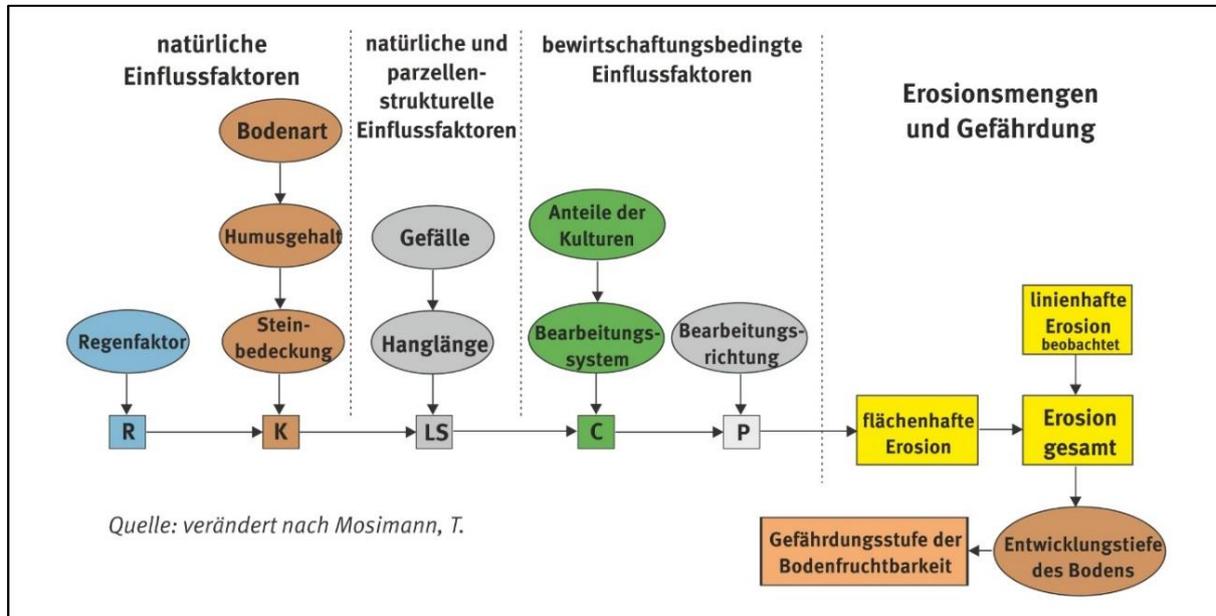
Abbildung 22: Berücksichtigte Faktoren anhand der allgemeinen Bodenabtragsgleichung [ABAG] (UBA, 2020)

Die Veranlagung einer Fläche für Bodenerosion wird durch mehrere Verfahren klassifiziert. Die Beurteilung nach der Bodenabtragsgleichung (ABAG) entsprechend dem Kartenmaterial des Landesamtes für Geologie und Bergbau, berücksichtigt mehrere Einflussfaktoren (siehe Abbildung 22) und entspricht zumeist den angetroffenen örtlichen Gegebenheiten.

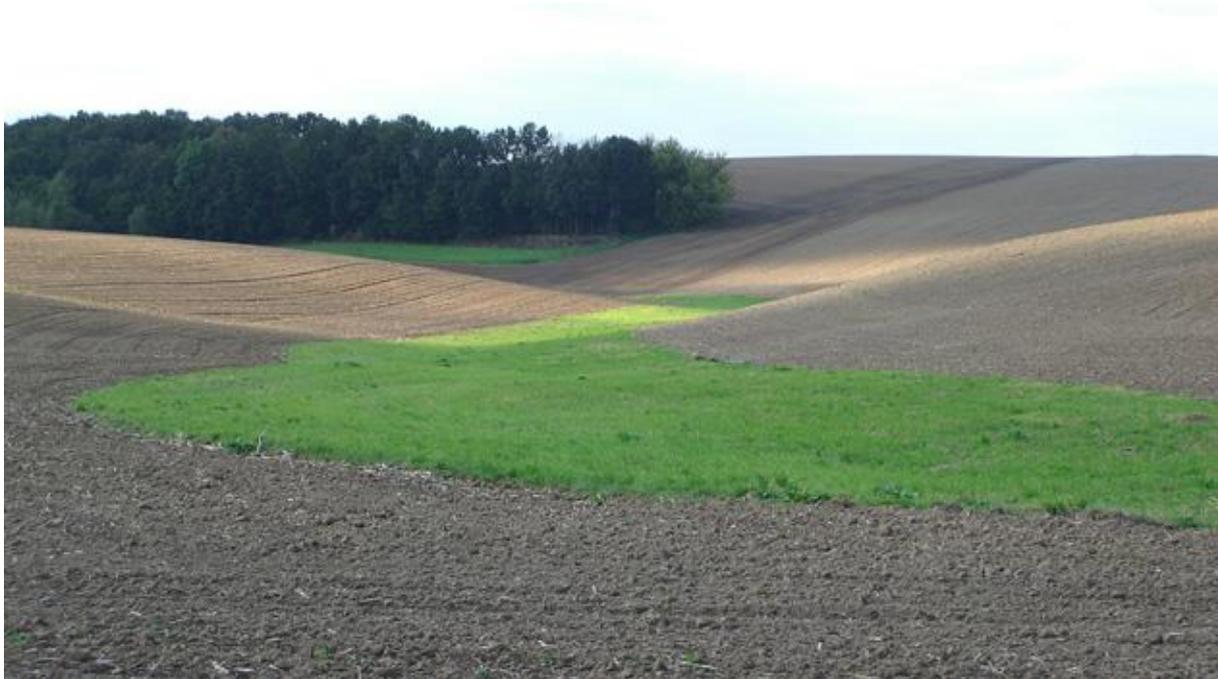
Abbildung 23: Beispiel Tiefenlinienbegrünung (BMEL, 2020)

In besonders erosionsgefährdeten Bereichen sollte der Boden, wenn möglich, immer bedeckt sein z.B. durch Zwischenfrüchte und Gründüngung. Erosionsanfällige Kulturen wie z.B. Mais, Zuckerrüben und Kartoffeln sollten dort nicht angebaut werden. Eine weitere Maßnahme des Erosionsschutzes ist die Begrünung von Tiefenlinien. Die Umsetzung dieser Maßnahmen ist jedoch auch von der wirtschaftlichen Tragbarkeit abhängig.

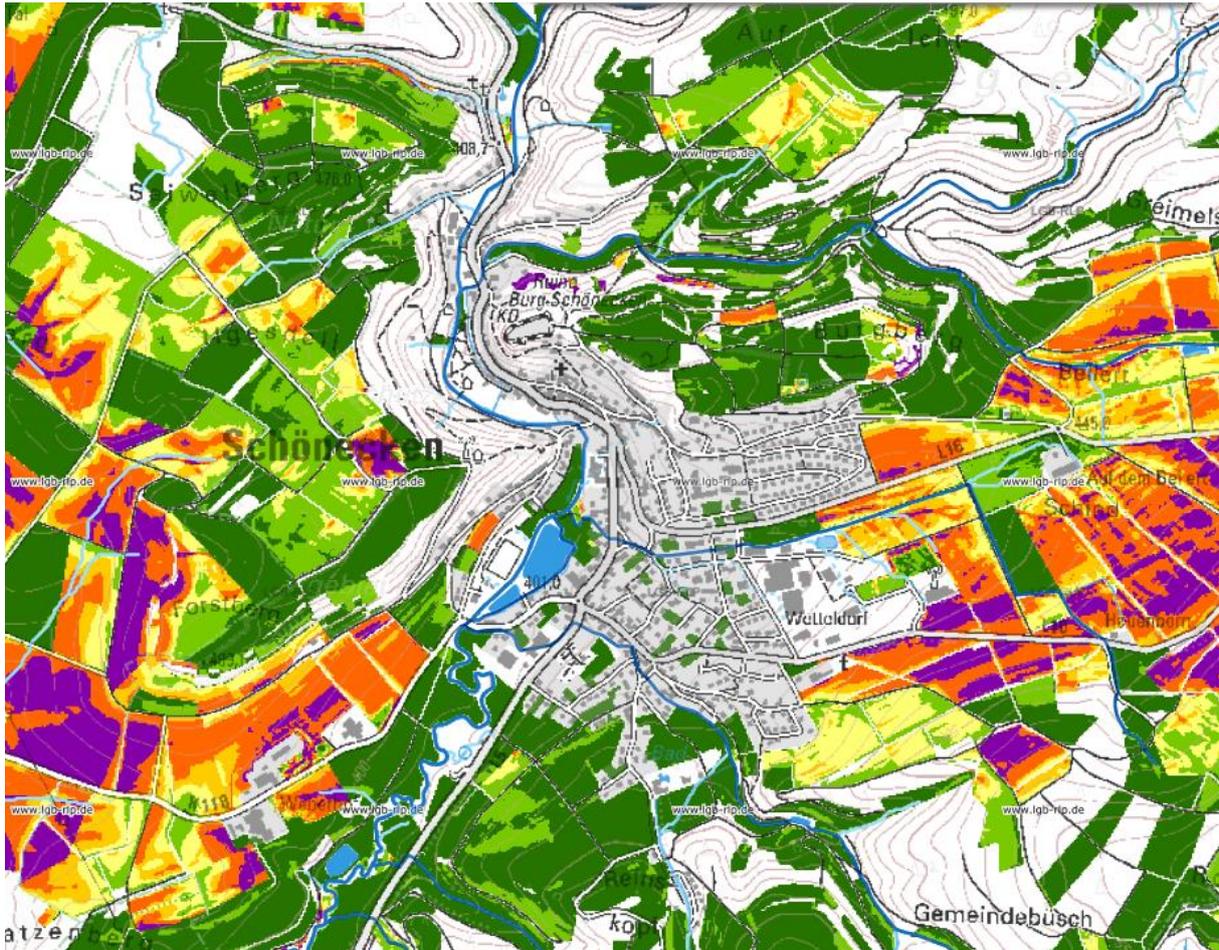
Abbildung 24: Bodenerosion nach ABAG mit erweitertem Gewässernetz (LGB-RLP, 2013)

Nach der Bodenabtragungsgleichung ABAG wurde seitens des Landes RLP Kartenmaterial erstellt. In nachfolgender Abbildung ist die Situation in der Fruchtfolge 2016 – 2019 um Schönecken dargestellt.

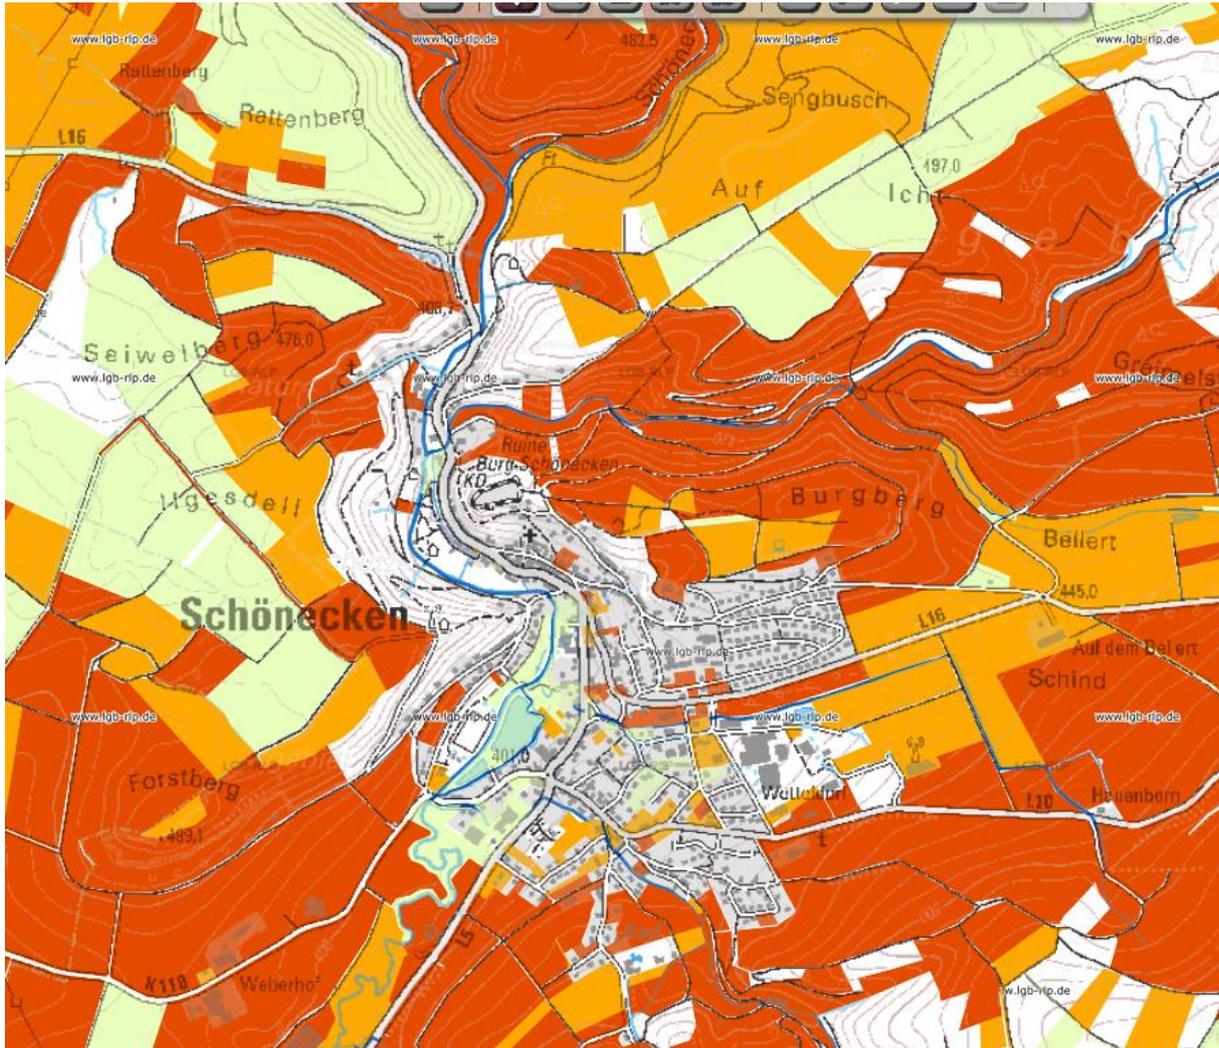
Abbildung 25: Bodenerosionsgefährdung nach dem Cross Compliance Verfahren (LGB-RLP, 2013)

Wird für Schönecken die Erosionsgefahr nach dem Cross Compliance Verfahren beurteilt, so wird die Gefährdung der Ortsgemeinde etwas deutlicher (vgl. Abbildung 25). Maßnahmen zur Vermeidung oder Reduzierung von Bodenerosion werden in Kapitel 3.1.2 allgemein beschrieben. Von aufgetretenen Problemen wurde in Schönecken nichts berichtet.

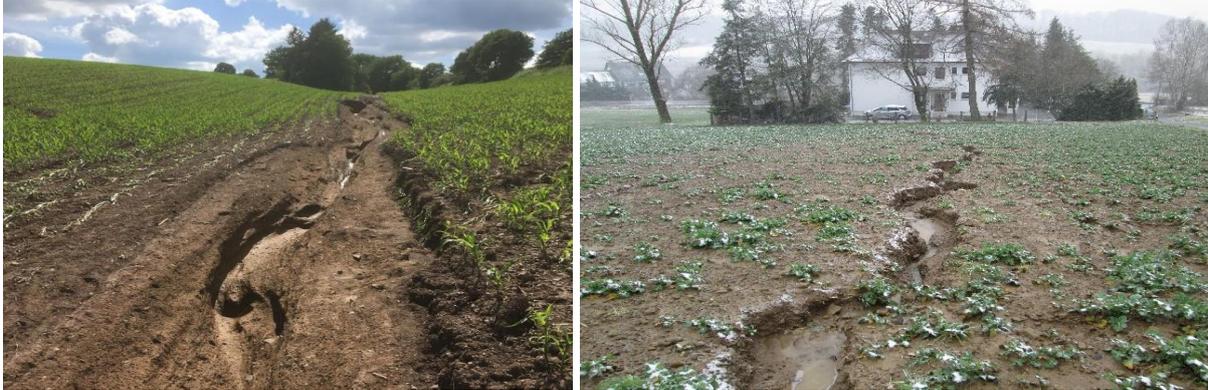
Abbildung 28: Erosion durch Wasser auf Ackerflächen

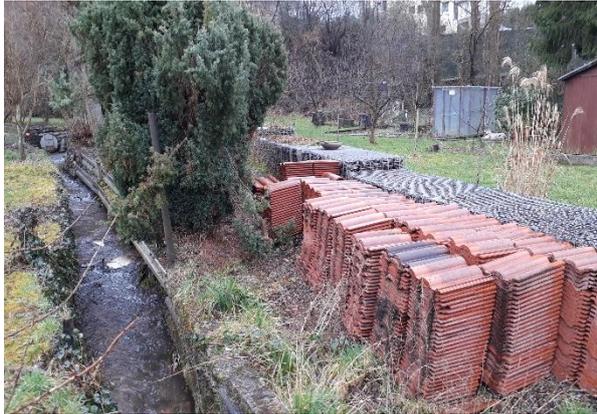
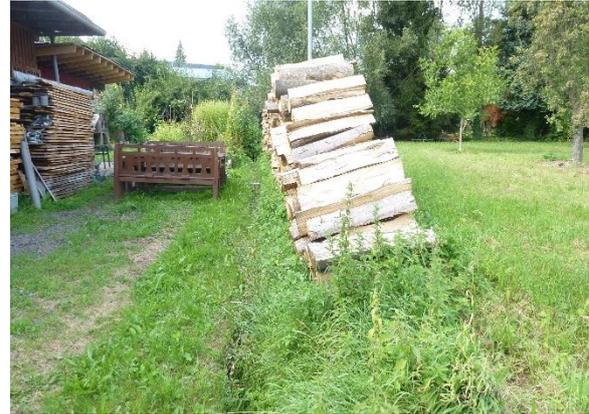
Abbildung 29: Unsachgemäße Lagerung von Holz und anderem Material am Gewässer

Die Gewässernutzung muss dahingehend geändert werden, dass jegliche, vom Abtrieb gefährdete Gegenstände, aus dem Gewässerumfeld entfernt oder entsprechend fixiert werden (§ 38 WHG u. § 33 LWG). Dies sollte auch im Eigeninteresse aller Anlieger selbst geschehen, da jeder Grundstücksbesitzer für Schäden haftet, welche auf eine unsachgemäße Lagerung von Gegenständen auf seinem Grundstück zurückzuführen sind. Die Lagerung von Bauschutt, Holz und Grünabfällen im direkten Gewässerumfeld stellt einen Straftatbestand dar, da dadurch die Gewässergüte nachteilig verändert wird (§ 326 StGB).

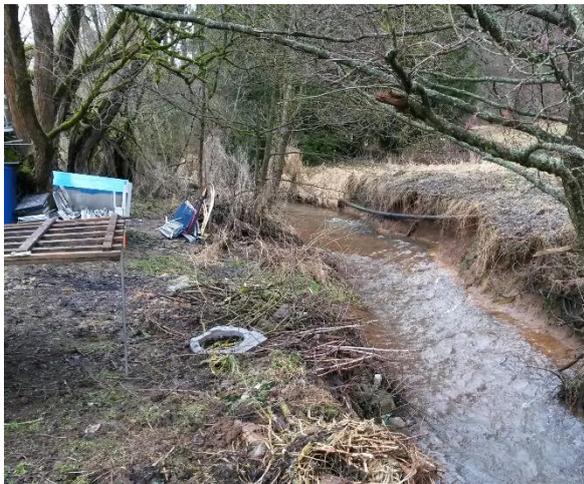
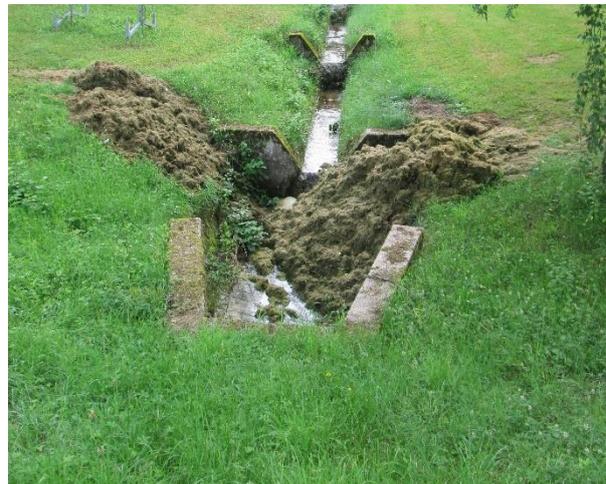
Abbildung 30: Negativbeispiel von Bauschutt und Grünabfällen am Gewässer

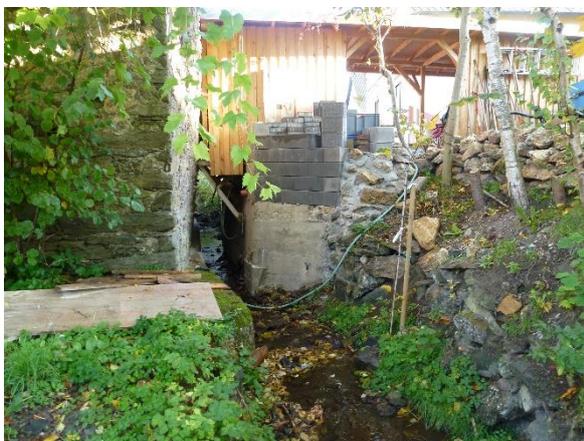
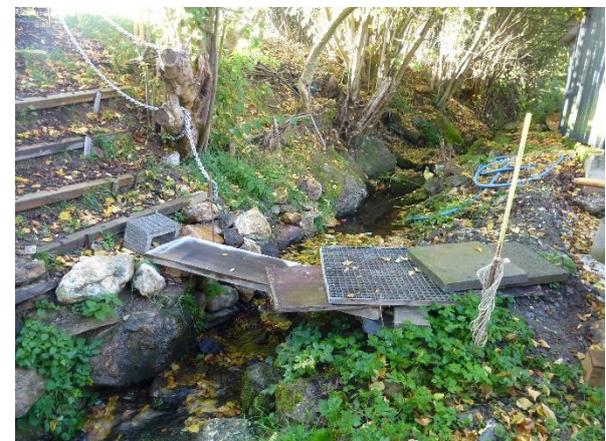
Abbildung 31: Bebauung und nicht genehmigte Brücken am und über das Gewässer

Prinzipiell muss, gemäß § 31 LWG, ein Gewässerrandstreifen (entsprechend der Ordnungseinstufung des Gewässers) von jeglicher Bebauung freigehalten werden. Besonderes Augenmerk ist hier auch auf die Lagerung von wassergefährdenden Stoffen, wie z.B. Öltanks in überflutungsgefährdeten Gebieten, zu legen. Hier sind gesonderte Vorschriften zur Sicherung erforderlich.
