Starkregen- und Hochwasservorsorgekonzept für die Ortsgemeinde Schönecken

Verbandsgemeinde Prüm – Ortsgemeinde Schönecken

INGENIEURBÜRO
Reihnsner

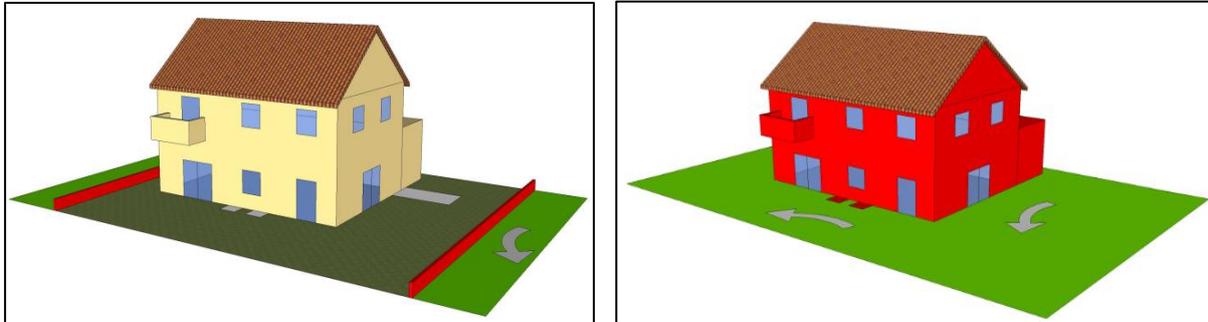
Abbildung 32: Schema Strategie Abschirmung (links), Schema Strategie Abdichtung (rechts)

Die zweite Säule des Eigenschutzes ist der bauliche Schutz der Sachwerte. In den Bürgerinformationsveranstaltungen wurden die Strategien der Abschirmung und der Abdichtung sowie Ausführungsbeispiele für jede Strategie vorgestellt. Gemäß des § 5 Abs. 2 WHG sind die Eigentümer verpflichtet, zumutbare Maßnahmen zum Eigenschutz zu ergreifen.

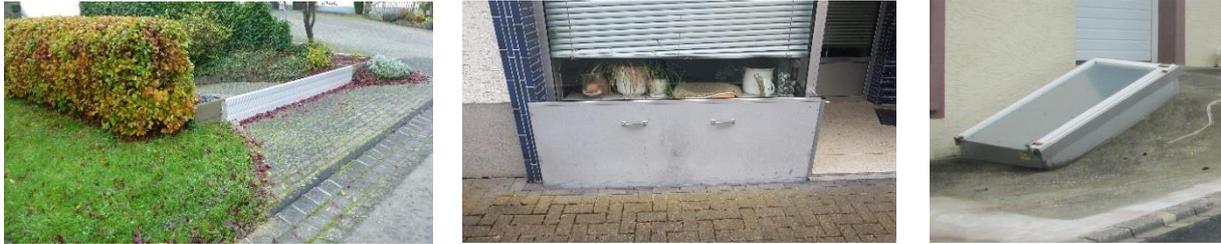
Abbildung 33: Beispiele von Objektschutzmaßnahmen (mobile Steckelemente, Dammbalkensysteme, Abdichtungen)

Auch im Bestand sind bauliche Objektschutzmaßnahmen möglich. Die Möglichkeiten reichen von einfachen Aufkantungungen von Lichtschachtumrandungen, Geländemodellierungen mit Überbögen bis hin zu druckdichten Fenstern und Türen. Im ersten Schritt wären vor Ort die möglichen Eindringwege in das Gebäude zu identifizieren. Dies sind in der Regel bodennahe Öffnungen in der Außenhaut der Gebäude wie Fenster, Türen, Lichtschächte und Mauerdurchführungen. Befinden sich diese sensiblen Punkte innerhalb des gefährdeten Bereiches, sollten der Gefährdungslage angepasste Maßnahmen ergriffen werden. Ein besonderes Augenmerk sollte auf die Mauerdurchführungen gelegt werden. Hier ist eine fachgerechte Abdichtung unbedingt zu empfehlen. Bei den anderen Eindringwegen sollte das Schadenspotential (Wohnraum betroffen oder nur Keller- und Lagerräume) mit den Kosten der Schutzmaßnahmen abgewogen werden. Hier sind, je nach Gefährdungslage und den örtlichen Gegebenheiten, verschiedene Abdichtungs- oder Abschirmungsmaßnahmen möglich (Beispiele siehe nachfolgende Abbildungen).

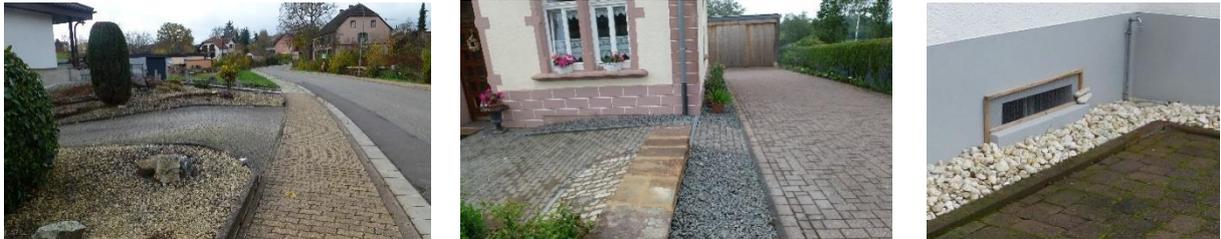
Abbildung 34: Beispiele von Objektschutzmaßnahmen (Überbogen, Geländemodellierungen, Aufkantung am Kellerfenster)

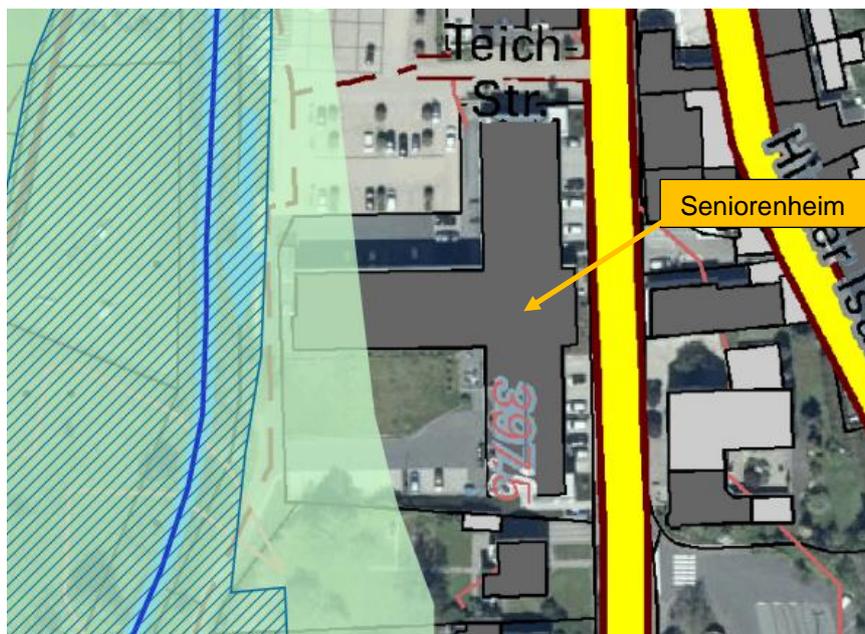
Abbildung 38: Seniorenheim „Haus Nimstal“ mit gesetzlich festgesetztem Überschwemmungsgebiet (blau gestrichelt) und Aue (grün) [DATASCOUT]

Das Seniorenheim „Haus Nimstal“ in der Teichstraße liegt zwar nicht im gesetzlich festgesetzten Überschwemmungsgebiet der Nims, jedoch zu einem Teil in der Flussaue (siehe Abbildung 38). Dort leben Menschen, die auf eine dauerhafte Stromversorgung angewiesen sind, daher muss eine Notstromversorgung gewährleistet werden, falls bei Katastrophenalarm der Strom ausfällt oder abgestellt werden muss. Die Defizite beim Seniorenheim sind in Kapitel 4.2.1 **Fehler! Verweisquelle konnte nicht gefunden werden.** sowie entsprechende Maßnahmen in Kapitel 4.2.2 ausführlich erläutert.

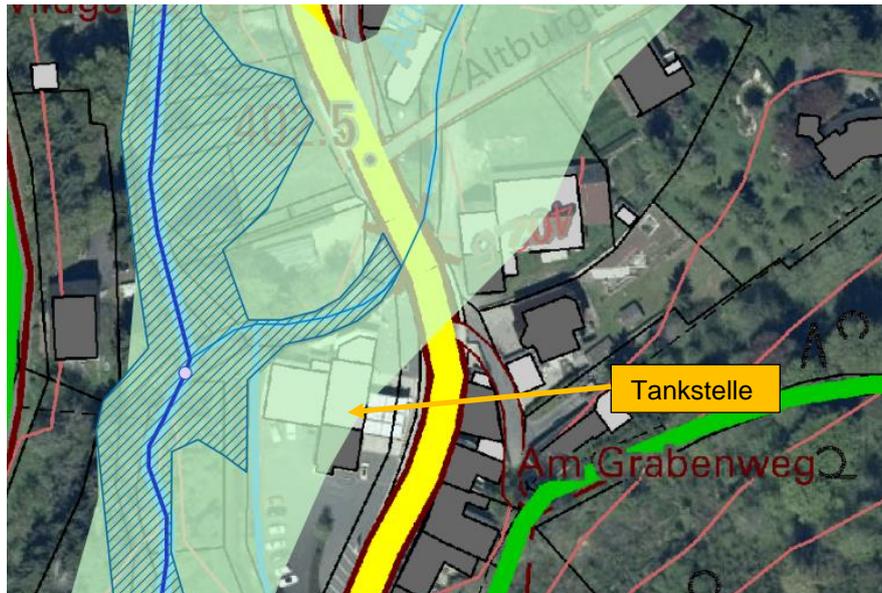
Abbildung 39: Tankstelle in der Lindenstraße mit gesetzlich festgesetztem Überschwemmungsgebiet (blau gestrichelt) und Aue (grün [DATASCOUT])

Außerdem gibt es in Schönecken eine Tankstelle, die ebenfalls an der Hauptverkehrsansbindung L 5 in der Lindenstraße liegt (siehe Abbildung 39). Wie auch das Seniorenheim liegt die Tankstelle zwar außerhalb des gesetzlich festgesetzten Überschwemmungsgebietes der Nims, aber innerhalb der Gewässeraue, so dass eine Überflutung nicht auszuschließen ist. Bei Tankstellen kann es zu einem Austritt von wassergefährdenden Stoffen kommen, die hohe Umweltschäden verursachen können. Außerdem verursacht verunreinigtes Wasser höhere Schäden an Infrastrukturen und Baumaterialien.

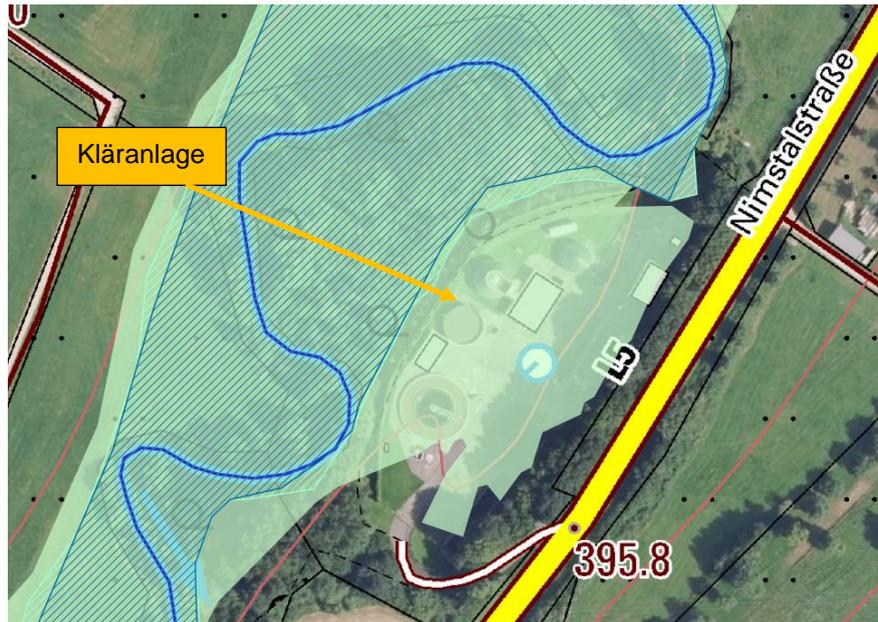
Abbildung 40: Kläranlage Schönecken mit gesetzlich festgesetztem Überschwemmungsgebiet (blau gestrichelt) und Aue (grün [DATASCOUT])

Außerdem befindet sich südlich der Ortslage die Kläranlage der VG Prüm, welche das Abwasser mehrerer Ortsgemeinden reinigt und in die Nims einleitet. Sie liegt außerhalb des Überschwemmungsgebiets, aber innerhalb der Gewässeraue (siehe Abbildung 40). Die Kläranlage hat einen Hochwasserschutz, ausgeführt als Erdwall rund um die Anlage, mit einem Schutzniveau bis HQ100. Da das vergangene Ereignis im Juli 2021 sehr viel höher als HQ100 war, wurde die Kläranlage überflutet und zum Teil beschädigt. Die Schäden wurden mittlerweile behoben. Für die Gebäude wurde der Objektschutz erhöht. Beim Klärbecken wäre noch eine Erhöhung der Beckenkronen denkbar. Darüberhinausgehende Vorsorgemaßnahmen sind aber nicht sinnvoll, da diese unwirtschaftlich wären.

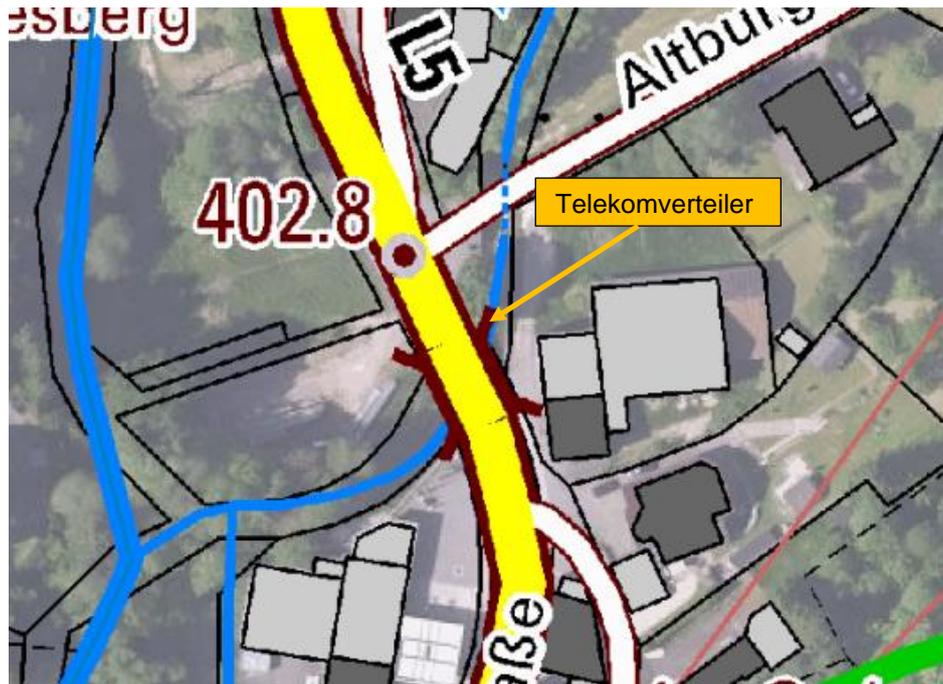
Abbildung 42: Telekomverteiler am Ufer des Altburbaches in der Lindenstraße

Weiterhin als problematisch könnte sich der am Ufer des Altburbaches im Bereich der Lindenstraße befindliche Telekomverteiler erweisen (vgl. Kapitel 4.4), weil bei Ausfall die Kommunikation erschwert ist. Die Lage zeigt Abbildung 42

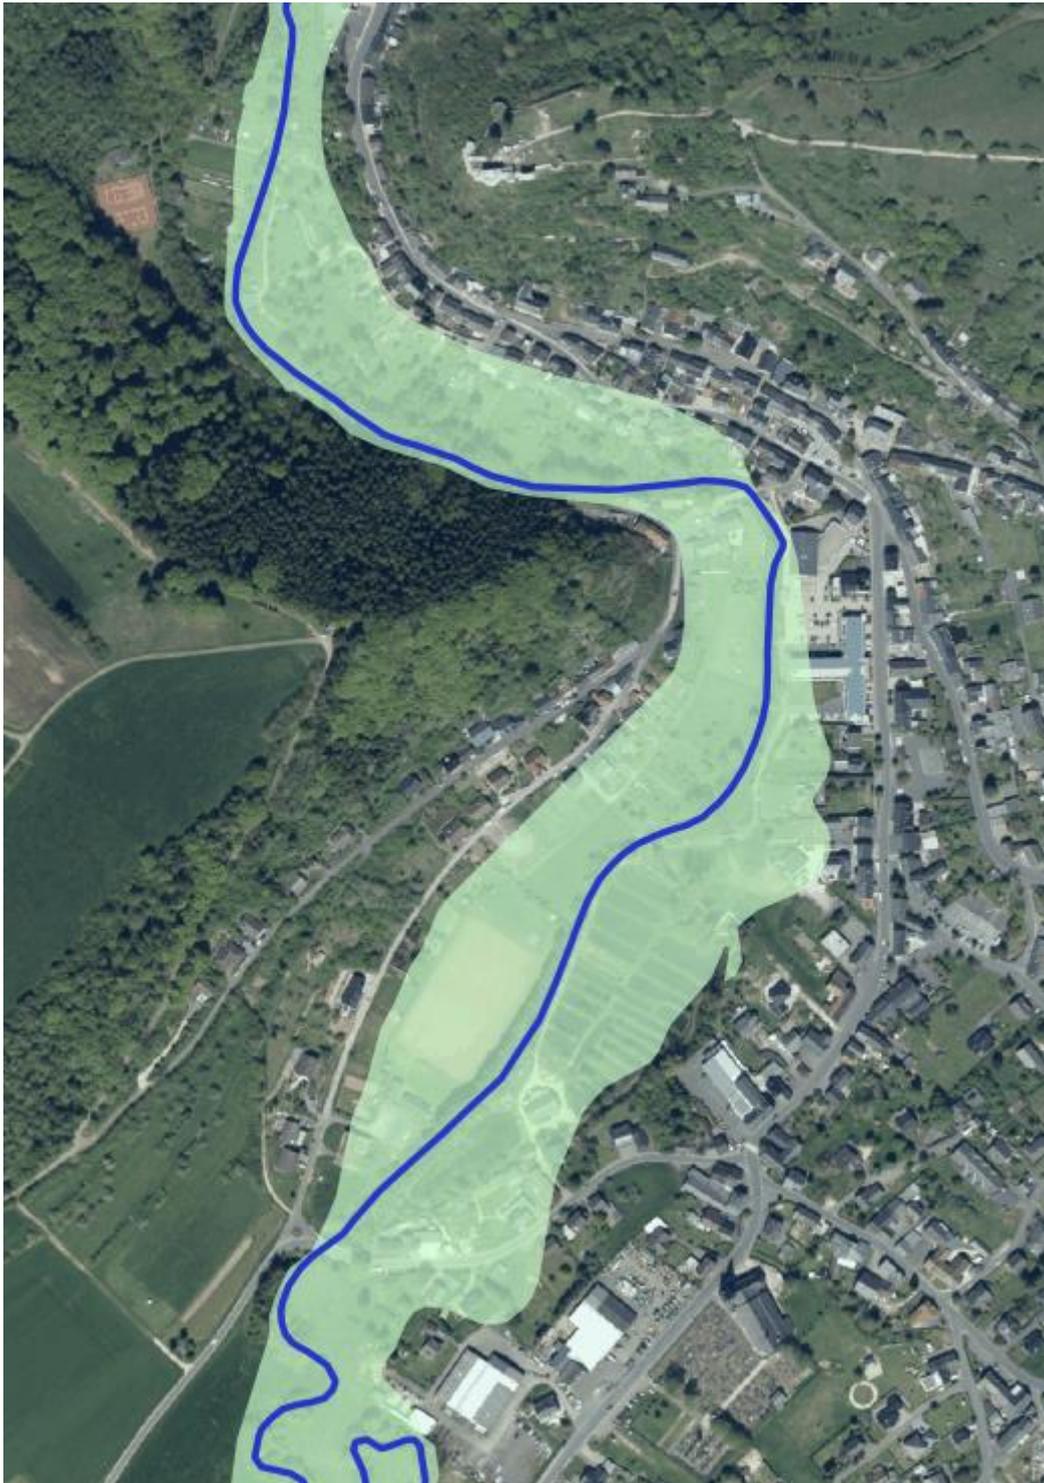
Abbildung 45: Darstellung der Nimsaue im Bereich der Ortslage von Schönecken (DATASCOUT)

Betrachtet man jedoch die Aue, die theoretisch überschwemmt werden kann, ergibt sich ein ganz anderes Bild, wie Abbildung 45 zeigt. Dass diese Flächen nicht nur theoretisch überflutet werden könnten, hat das vergangene Extremereignis vom 14./15. Juli 2021 gezeigt. Anhand der vorliegenden Fotos kann an einigen Stellen sogar eine Überflutung darüber hinaus festgestellt werden.

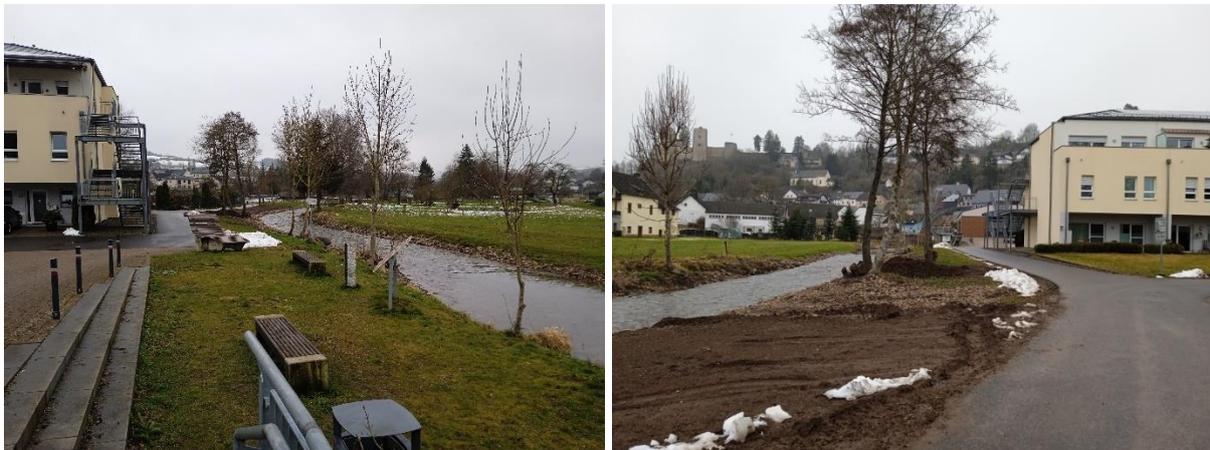
Abbildung 47: Lage des Seniorenheims „Nimstalresidenz“ an der Nims

In der Teichstraße befindet sich das **Seniorenheim „Nimstalresidenz“**, welches als kritische Infrastruktur betrachtet wird, weil bei Gefahr dort viele und vor allem auch hilflose Menschen betroffen sein können (vgl. Kapitel 4.1). Ein Gebäudeteil liegt am Nimsufer im Auebereich und ist somit überflutungsgefährdet (siehe Abbildung 47). Besonders beim Extremereignis im Juli 2021 traten Defizite auf, die schnellst möglichst behoben werden müssen. Das Haus verfügte über keine Notstromversorgung, sondern nur über eine 24-Stunden-Notbeleuchtung. Obwohl die örtliche Feuerwehr eine mobile Netzersatzanlage zur Verfügung hat, war eine Versorgung nicht möglich, da im Technikraum die Möglichkeit einer Notstromspeisung fehlte.

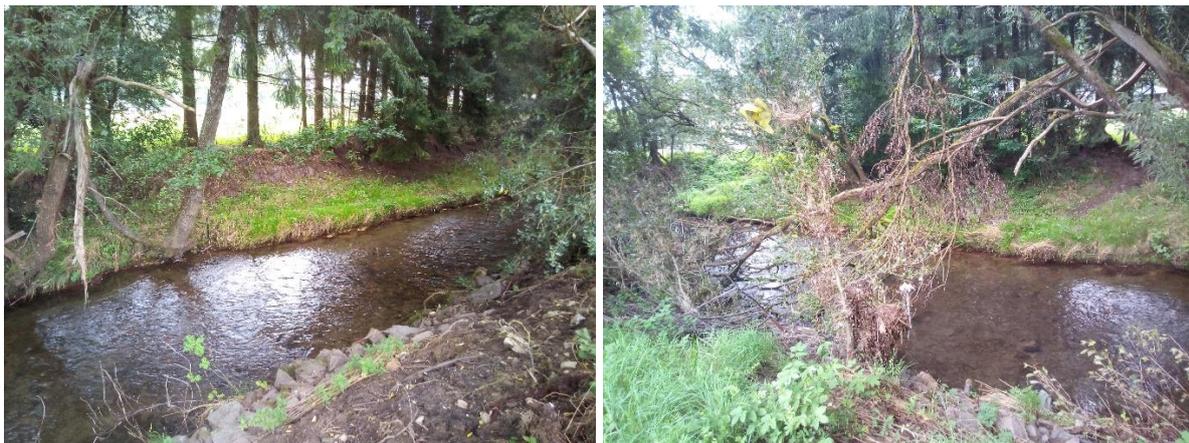
Abbildung 48: Uferbewuchs der Nims im Bereich Fischteiche/Sportplatz

Sowohl im Workshop als auch beim Ortstermin zur Besichtigung der Schäden nach dem Julihochwasser 2021 wurden seitens der Anwohner Bedenken geäußert, dass der **Uferbewuchs** an der Nims die Überflutungsgefahr erhöhen würde.

Bewuchs führt dazu, dass der Abfluss gebremst wird, er erhöht aber nicht den Wasserspiegel, sondern verzögert den Abfluss. Natürlicherweise befinden sich in einer Flussaue Ufergewächse, wie Erlen, Weiden und sonstige Gehölze. Sie dienen u.a. der Beschattung des

Das Flussprofil im betroffenen Bereich der Nims wurde vor vielen Jahrzehnten ausgebaut, was heißt, dass ein definierter Flussquerschnitt mit massiver Befestigung von Sohle und Ufer hergestellt wurde. Damals war man der Auffassung, dass dies zum Hochwasserschutz beiträgt, weil ein schneller Abfluss erzwungen wird. Heute weiß man, dass das kontraproduktiv war und den natürlichen Wasserhaushalt dermaßen beeinträchtigt, so dass solche Ziele nun nicht mehr verfolgt werden. Eine natürliche Entwicklung der Nims im betroffenen Bereich ist durch die umliegende Bebauung und Nutzung auch nicht mehr möglich, so dass der Bewuchs hier zusätzlich das vordefinierte Flussbett stabilisiert. Im betroffenen Bereich (siehe Abbildung 48) erscheint der Uferbewuchs aber tatsächlich sehr dicht, so dass ggf. eine Ausdünnung sinnvoll wäre, vor allem der aueuntypischen Gewächse wie Fichten und dergleichen.

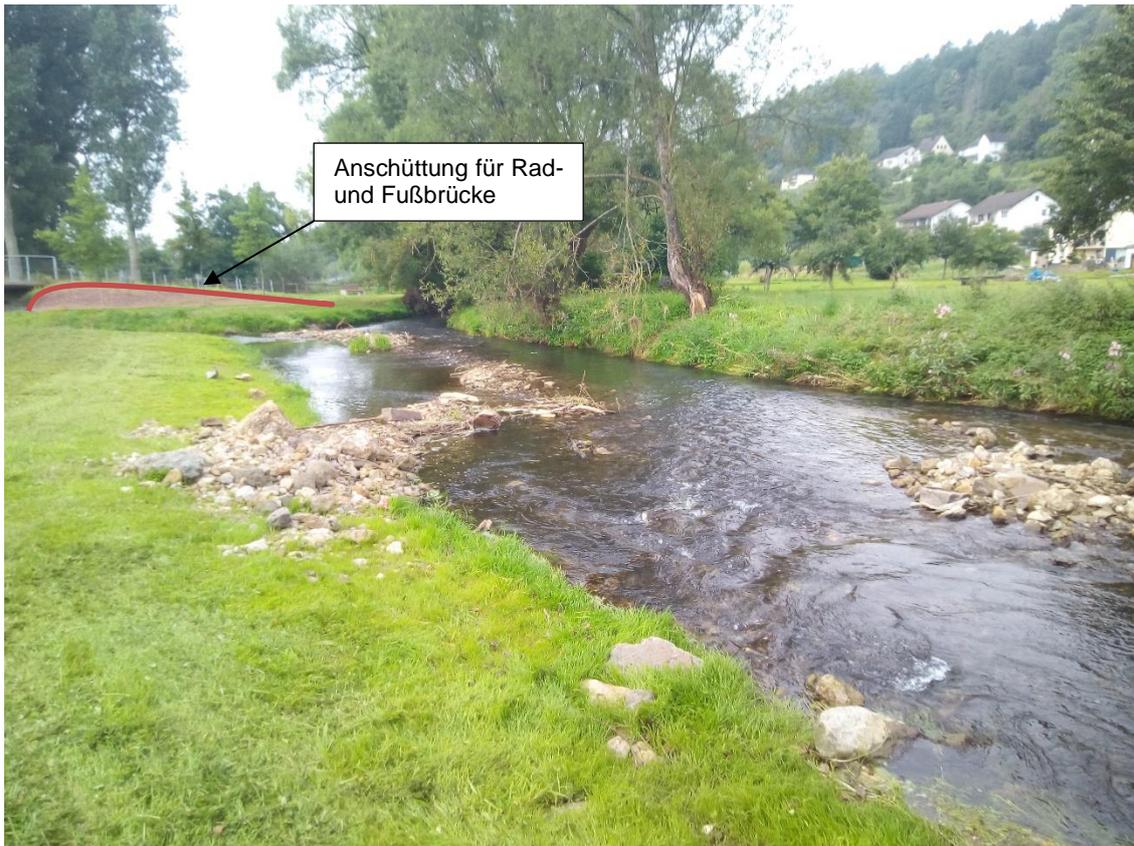
Abbildung 50: Blick auf die Nims in Fließrichtung, Rad- und Fußbrücke am linken Bildrand vom linken Ufer

Das in Fließrichtung linke Ufer der Nims vor dem Wehr, welches eine Ausleitung in Fischteiche speist, liegt tiefer als das rechte Ufer (siehe Abbildung 50). Das hat bei Hochwasser eine erste Ausuferung in Richtung Fischteiche zur Folge.

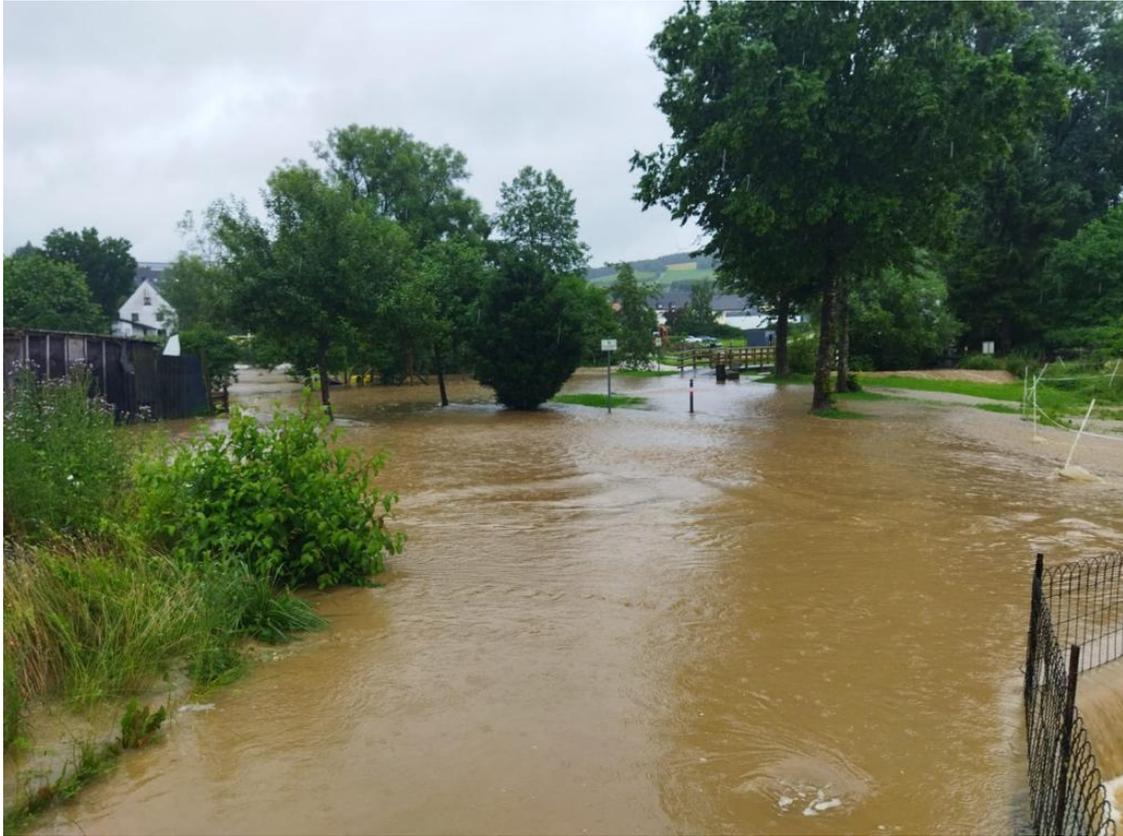
Abbildung 51: Hochwasserereignis Juli 2021, Blick in Richtung Rad- und Fußbrücke über Nims vom rechten Ufer aus

Sicherlich nimmt diese Aufschüttung der Nims etwas Retentionsraum, aber anhand der folgenden Abbildung 51 erkennt man, dass die Überschwemmung gleichmäßig über die gesamte Fläche verteilt ist, so dass ein gezieltes Umlenken auf das gegenüberliegende Ufer als eher unwahrscheinlich angenommen werden kann. Genaue Aussagen dazu können im Rahmen des vorliegenden Vorsorgekonzepts nicht getroffen werden. Dazu wären eine genaue digitale Geländeaufnahme sowie hydraulische Berechnungen, bestenfalls mit Hilfe eines 2D-Simulationsprogramms, notwendig.

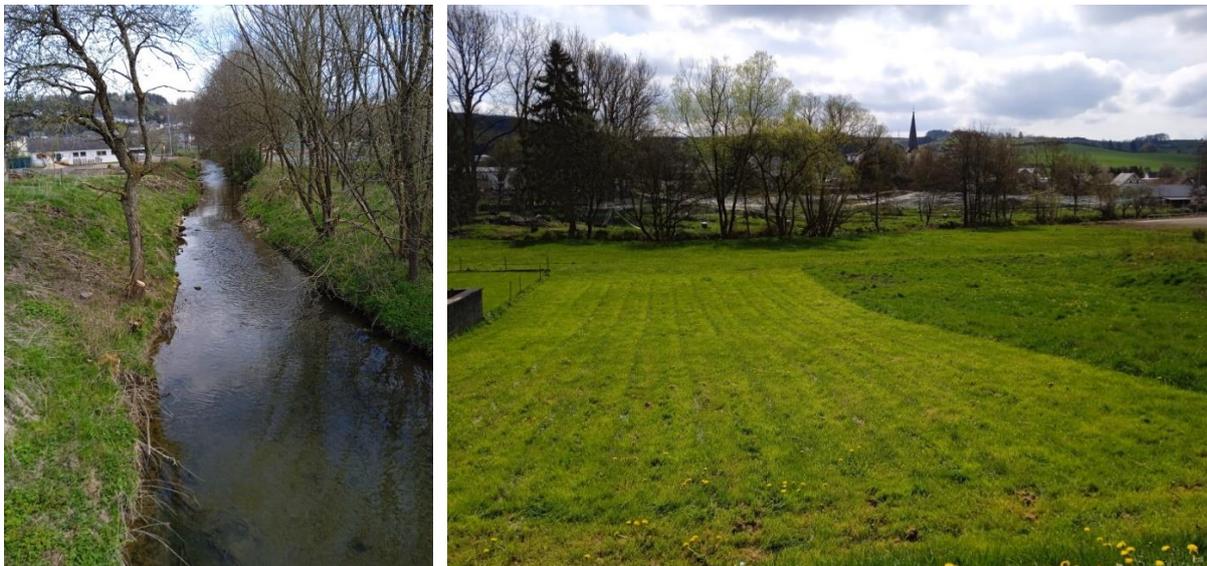
Abbildung 53: Uferbewuchs an der Nims zwischen Sportplatz und Nimsbrücke

Im Laufe der Bearbeitungszeit wurden bereits ein Großteil der **Fichten vom Ufer entfernt** und der sonstige zu dichte Uferbewuchs in Abstimmung mit der zuständigen Landespflege auf Stock gesetzt, wie Abbildung 53 zeigt.

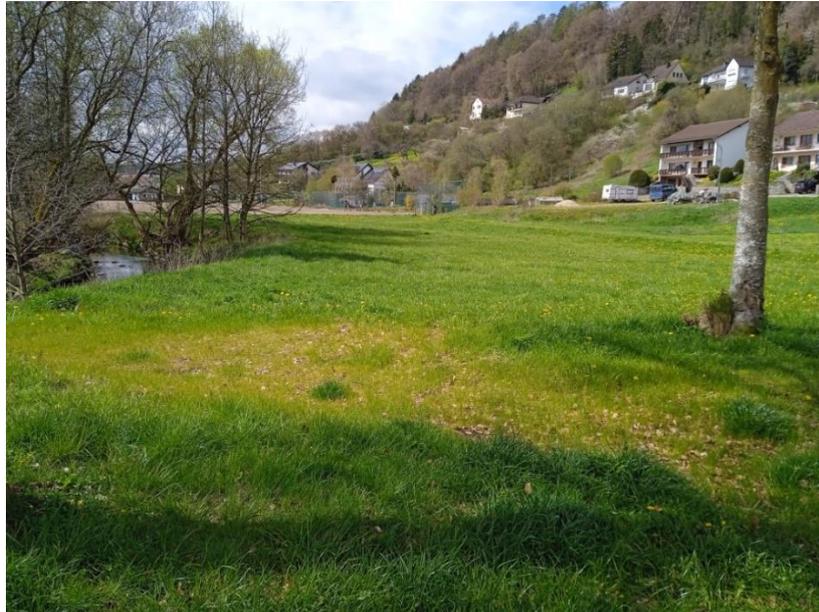
Abbildung 54: kleine Mulde in Nimsaue in der Nähe der Fuß- und Radbrücke

Außerdem wurde mittlerweile auf Höhe der Fuß- und Radbrücke bzw. des Wehres am in Fließrichtung rechtsseitigen Ufer eine **kleine Mulde** (siehe Abbildung 54) angelegt, die bei Hochwasser einen Teil des Abflusses gezielt in Richtung Sportplatz leitet. Dieser soll

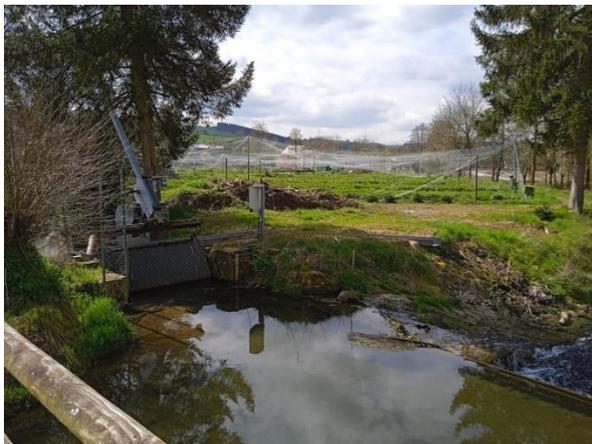
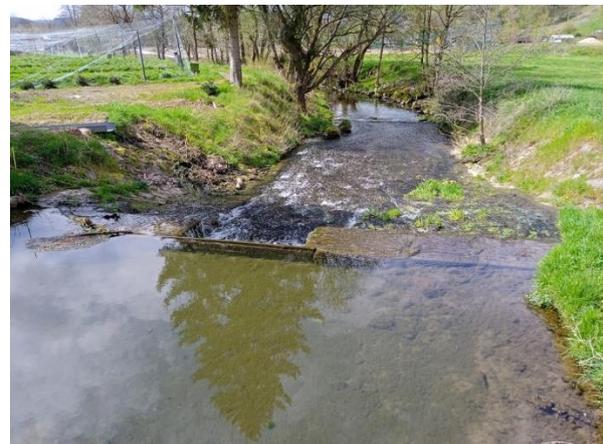
Abbildung 55: Nimswehr ohne funktionierende Regulierungsmöglichkeit

Das historische Wehr in der Nims kann derzeit nicht mehr den Abfluss regulieren (siehe Abbildung 55). Bei kleineren bis mittleren Hochwasserereignissen wäre die **Wiederherstellung der Regulierung** hilfreich, um weniger Wasser in Richtung der Fischeiche zu leiten.

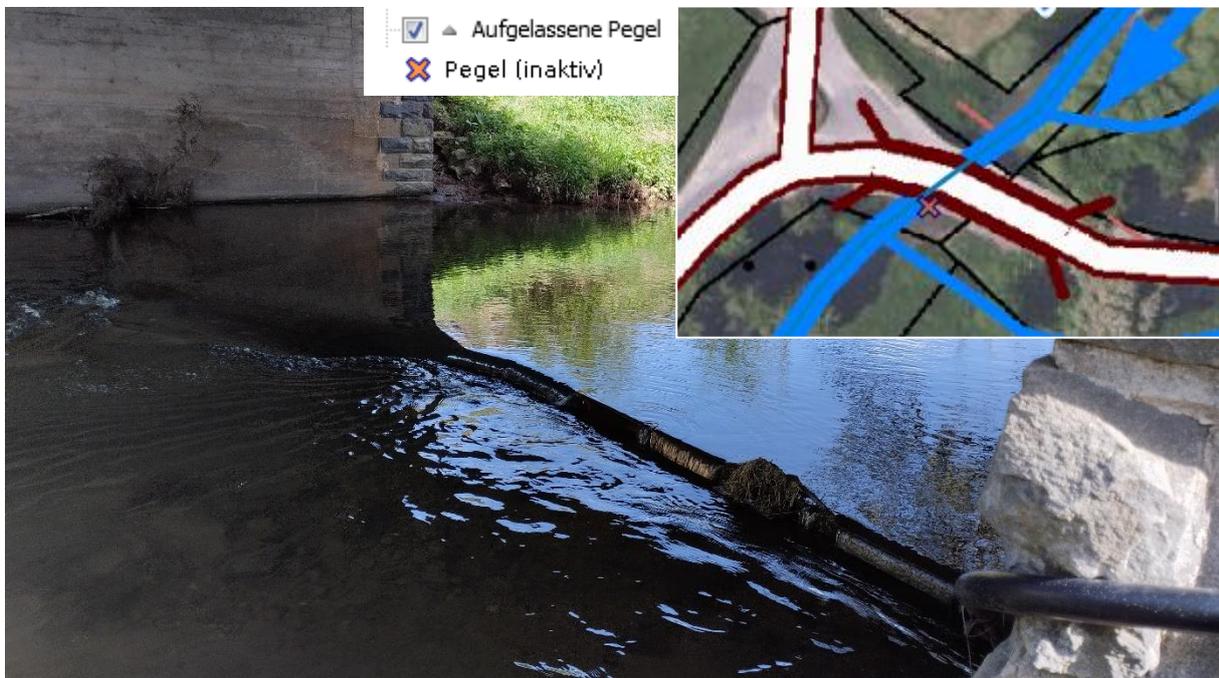
Abbildung 56: aufgelassener Pegel unter der Nimsbrücke Mühlenweg

Unter der Nimsbrücke Mühlenweg befindet sich eine Messeinrichtung, die im Geoportall RLP als **aufgelassener (inaktiver) Pegel** (siehe Abbildung 56) bezeichnet ist. Diesen noch vorhandenen Pegel zu **reaktivieren** und in das sich im Aufbau befindliche Frühwarnsystem zu integrieren, kann die Frühwarnung noch verbessern.

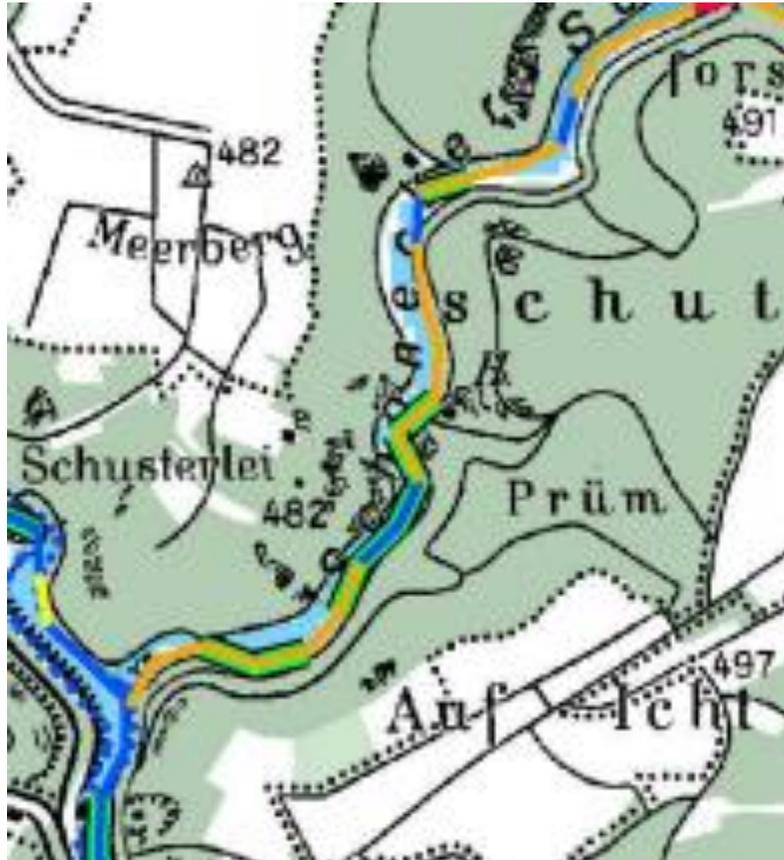
Abbildung 58: Auszug Karte Bestand für den Schalkenbach in der Gemarkung Schönecken

Von Problemen ausgehend vom Schalkenbach wurde von Seiten der Bevölkerung nichts berichtet. Lediglich im vorangegangenen Projekt „Hochwasserrückhaltung durch Flussgebietsentwicklung“ werden Defizite dargestellt (siehe Abbildung 58). Demnach gibt es auf Schönecker Flur viele Gewässerabschnitte mit tiefem oder sehr tiefem Profil sowie fehlende Gewässerrandstreifen. Zwar sind die zugrundeliegenden Daten schon etwas älter, das Projekt ist aus dem Jahr 2013, aber es ist davon auszugehen, dass sich die damals bestehenden Defizite eher verschlechtert haben.

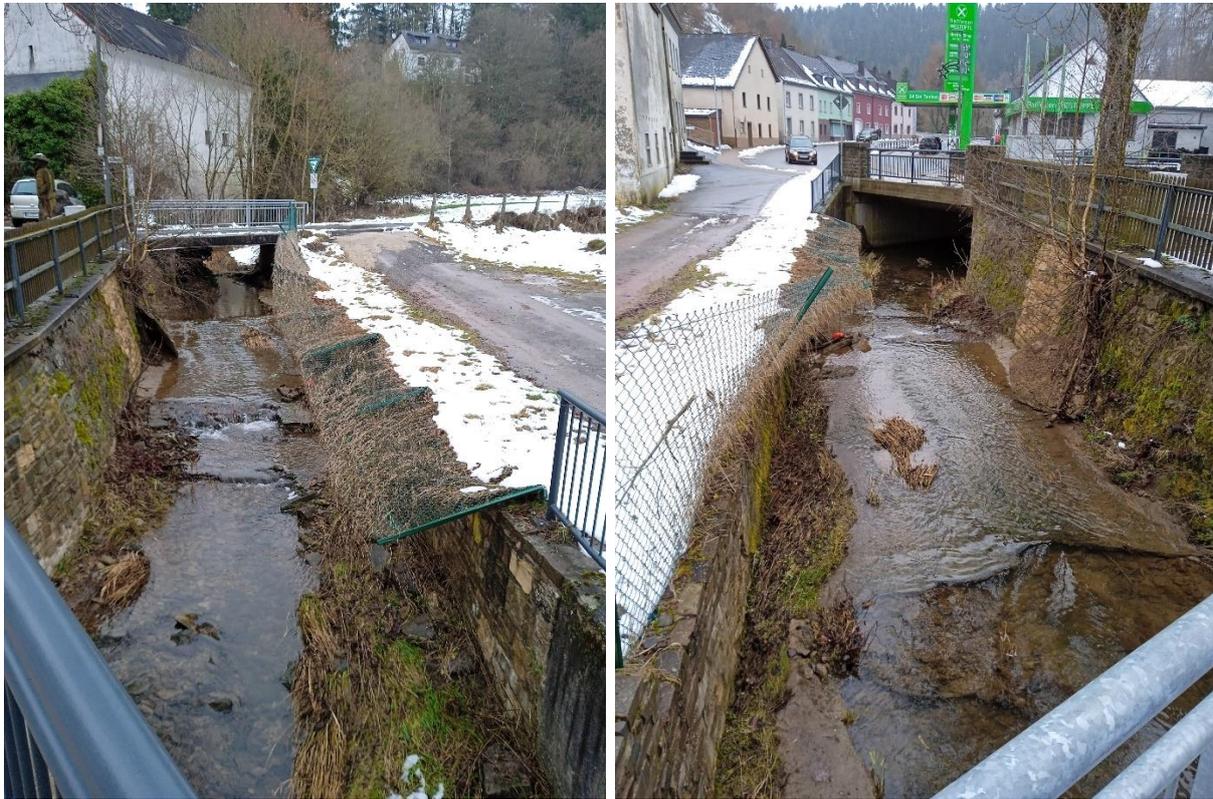
Abbildung 62: Blick auf Brücke „Altburgtal“ und Rechteckdurchlass „Lindenstraße“

Kurz vor der Mündung des Altburbaches in die Nims befinden sich eine Brücke der Gemeindestraße „Altburgtal“ sowie ein Rechteckdurchlass unter der Lindenstraße (L5). Der Bach hat dort ein beengtes Bachbett, auch durch die notwendige Ufersicherung. Dass es dort bereits zu Überflutungen kam, zeigt der noch auf der Seite liegende Zaun (vgl. Abbildung 62).

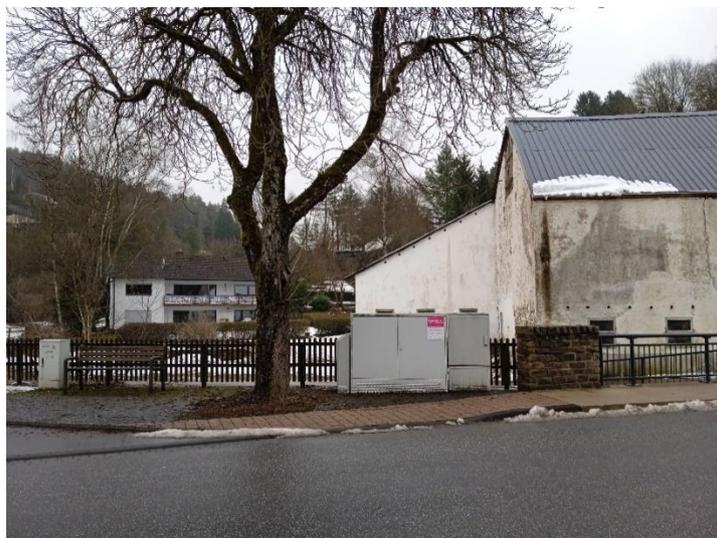
Abbildung 63: Telekomverteiler am Ufer des Altburbaches in der Lindenstraße

Als problematisch könnte der sich in diesem Bereich befindliche Telekomverteiler erweisen (siehe Abbildung 63).

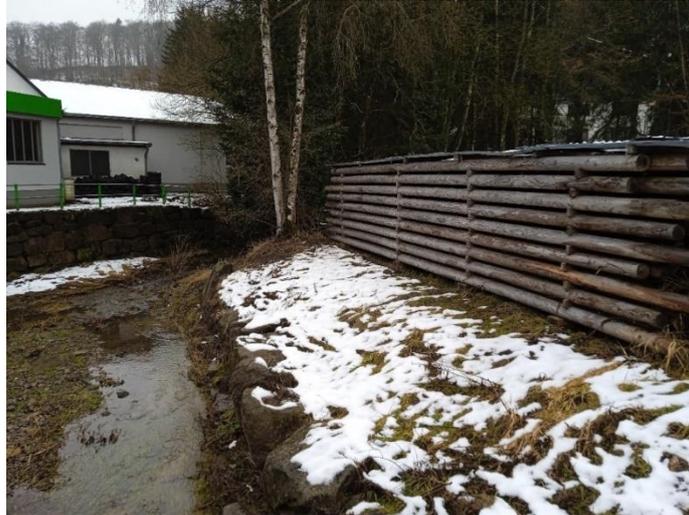
Abbildung 64: abgelagertes Holz am rechten Ufer des Altburgbaches und Tankstelle am linken Ufer

Hinter dem Durchlass unter der „Lindenstraße“ hat der Bach ein etwas größeres Bachbett, zumindest am in Fließrichtung rechten Ufer. Genau dort liegen Holzstämme, die im Fall einer Überflutung mitgerissen werden könnten (siehe Abbildung 64). Linksseitig befindet sich die Tankstelle, die sowohl von der Nims als auch vom Altburgbach überschwemmt werden kann.

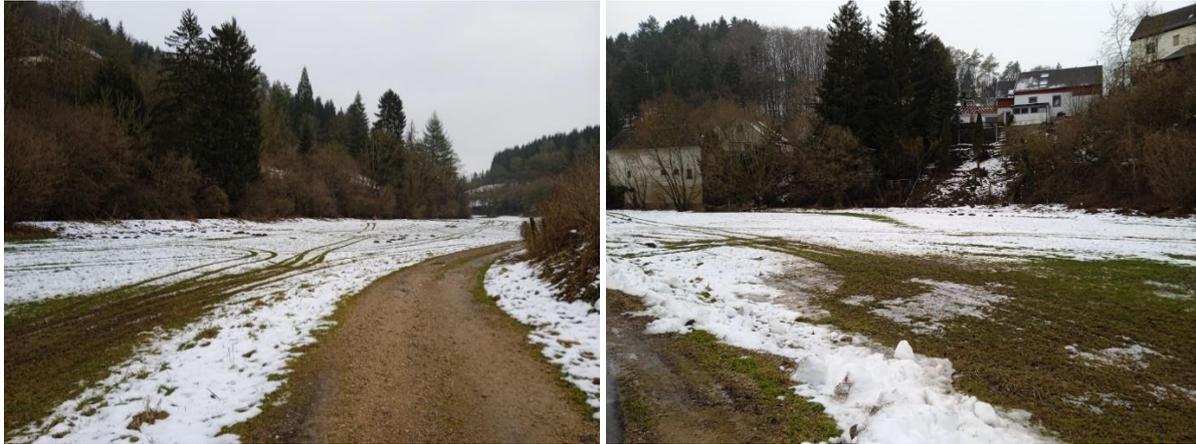
Abbildung 65: zur Retention geeignete Fläche in der Aue des Altburbaches

Besonders vor der oben beschriebenen Engstelle befinden sich Flächen, die sich zur Retention eignen. Bei entsprechender Verfügbarkeit der in Abbildung 65 dargestellten Flächen wäre beispielsweise ein Abflachen des Ufers sowie das Anlegen von Flutmulden o.ä. vorstellbar, um die Auen als Wasserspeicher zu reaktivieren. Die Flächen der Gewässeraue gehören dem Land Rheinland-Pfalz. Der Großteil des Altburgbaches liegt im Naturschutzgebiet „Schönecker Schweiz“. Daher ist eine enge Abstimmung mit der Naturschutzbehörde erforderlich.

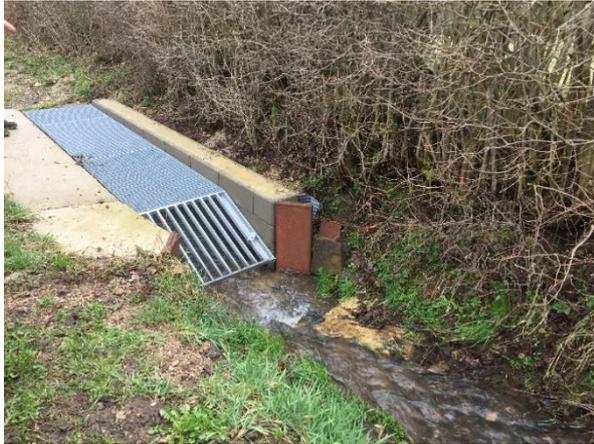
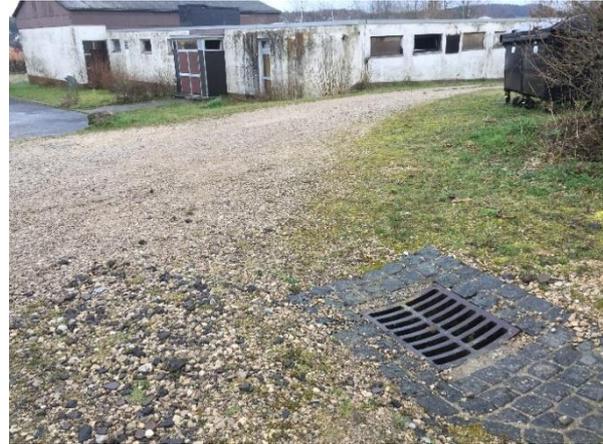
Abbildung 68: links: Einlaufbauwerk „In der Treff“, rechts: weiterer Einlauf in Höhe ehem. Schwimmbad

Da der alte Einlauf in den Kanal sehr schnell verstopfte, floss das Wasser schon bei Normalregen laut Aussagen der Einwohner „wie ein Bach“ die Straße hinunter. Daher wurde der Einlauf durch ein modernes zweidimensionales Einlaufbauwerk mit Horizontaleinlauf erneuert (siehe Abbildung 68), welches die Aufnahmefähigkeit erhöht. Außerdem wurde die Sohle des Baches in eine raue Sohle umgebaut (siehe Abbildung 69), was die Fließgeschwindigkeit reduziert und den Abfluss verzögert. Durch diese Maßnahmen wurde die Gefahrensituation einer Überflutung durch die Straße „In der Treft“ schon erheblich verbessert.

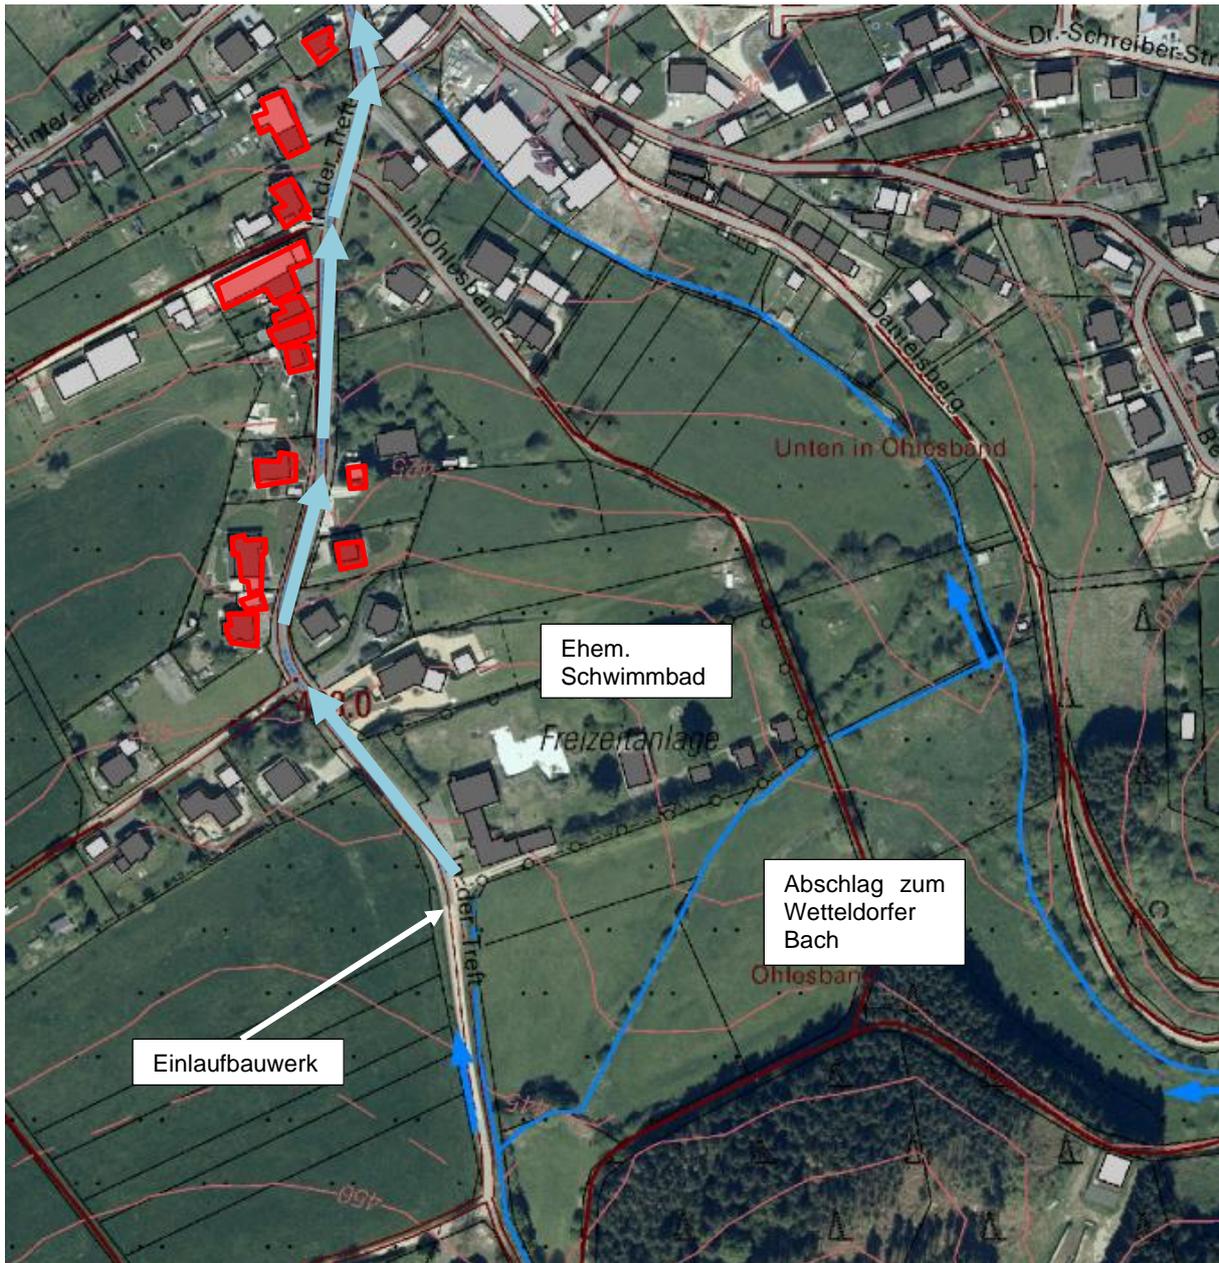
Abbildung 70: Luftbild „In der Treff“ mit Darstellung der Fließwege (blaue Pfeile) und besonders gefährdete Objekte (rot markiert) [DATASCOUT]

Doch bei Starkregen ist das schmale Bachbett und auch das Einlaufbauwerk schnell überlastet und der Großteil des Wassers fließt entlang der Straße in Richtung Ortsmitte (siehe Abbildung 70). Dabei sind die in Abbildung 70 rot markierten Objekte besonders gefährdet.

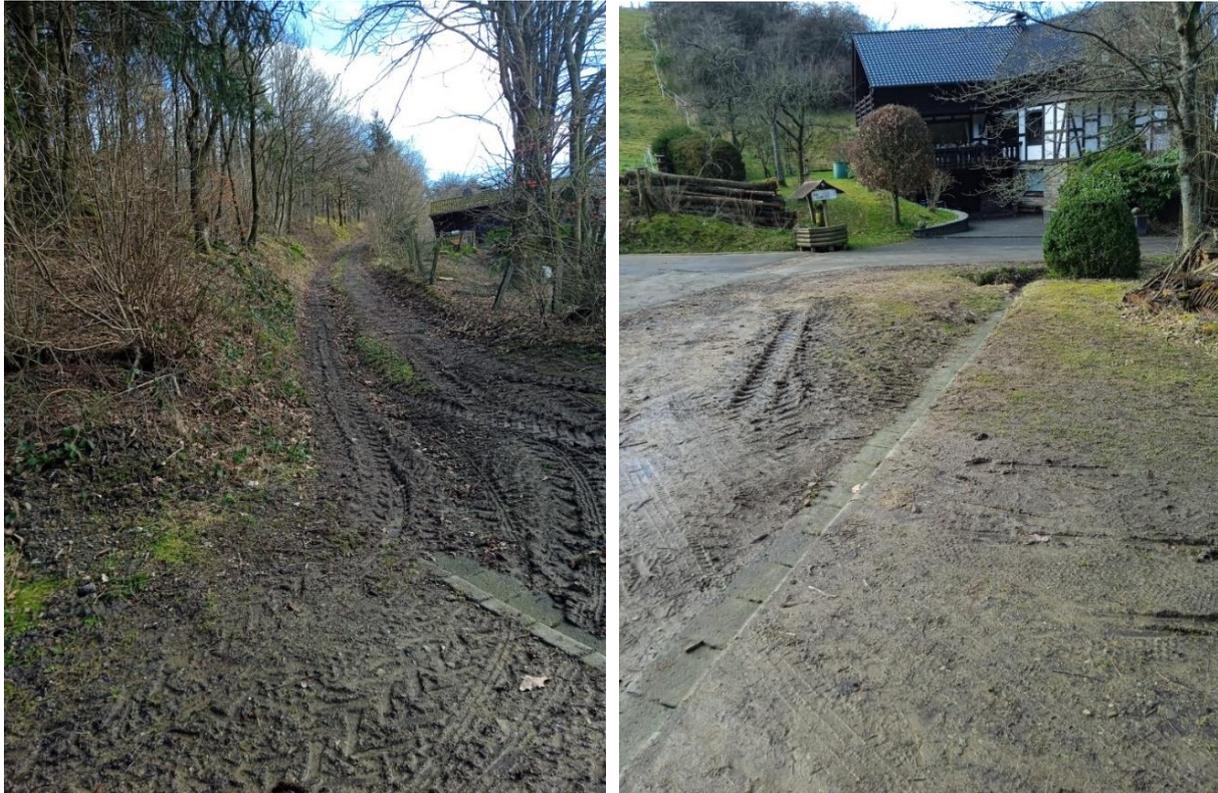
Abbildung 71: Waldweg am Ferienpark mit Rinne zur Wasserführung in den Bach „In der Treff“

Oberhalb des Abschlages in den Wetteldorfer Bach, nördlich des Ferienparks, befindet sich ein Waldweg, der den Abfluss bei Starkregen zusätzlich punktuell in den Straßengraben bzw. Bachlauf erhöht, dargestellt in Abbildung 71.

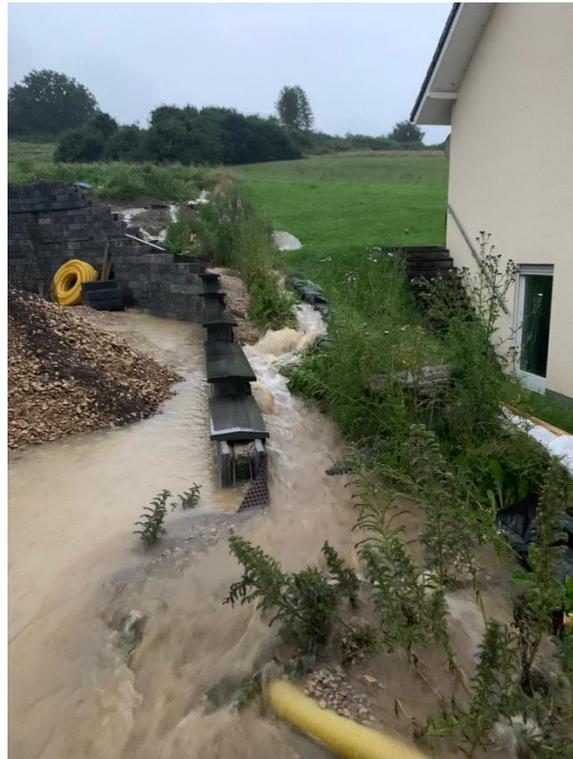
Abbildung 74: Oberflächenabfluss 14./15. Juli 2021 im Neubaugebiet „Moorenwies“

Das Außengebietswasser wurde bei der Erschließung des Baugebietes nicht berücksichtigt. Die Regenwasserkanäle 2 x DN 100 sind daher schnell überlastet und es kommt zu einem unregelmäßigen Oberflächenabfluss. Außerdem ist der Schachtdeckel (derzeitige Betonplatte) schwer zugänglich, was die Unterhaltungspflege erschwert. In Abbildung 75 sind die Oberflächenabflüsse als blaue Pfeile und die besonders betroffenen Objekte rot dargestellt.

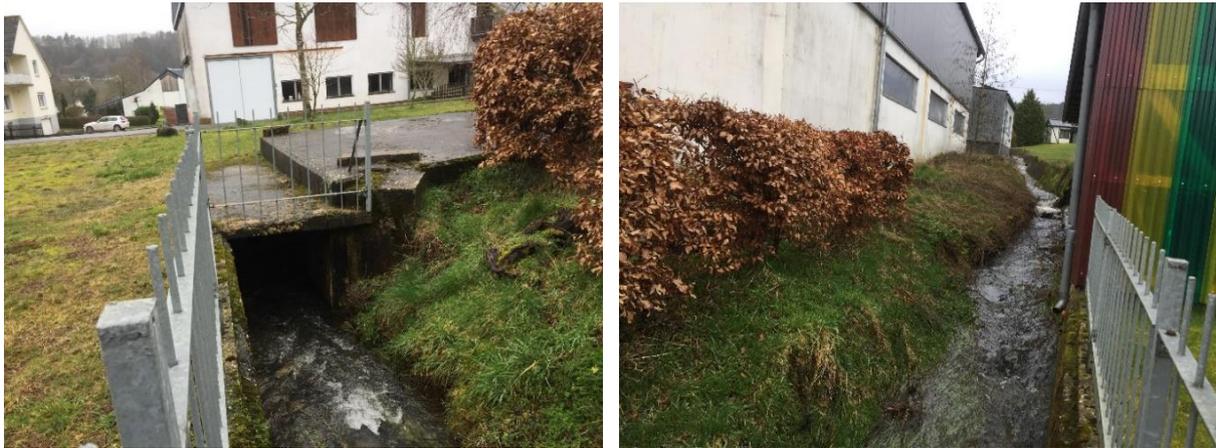
Abbildung 76: links: Durchlass bzw. Einlauf in die Verrohrung unter der Straße „In der Treft“, rechts: Blick in den Oberlauf

Der Durchlass bzw. das Einlaufbauwerk in die Verrohrung des Wetteldorfer Baches durch die Straße „In der Treft“, dargestellt in Abbildung 76 sowie Abbildung 77, erscheint ausreichend dimensioniert. Bei Extremereignissen kann es hier aber durchaus zu Überflutungen kommen. Die Bebauung ist in diesem Gewässerabschnitt sehr dicht zu beiden Ufern.

Oberhalb dieser Stelle befinden sich diverse kleine Brücken bzw. Stege an Gärten, die Abflusshindernisse darstellen und den Bach dort nach Aussage von Anwohnern bereits ausufernd lassen, obwohl die Kapazitätsgrenze des Durchlasses noch nicht erreicht ist. So kommt es dann schon zu Überflutungen der Bebauung während der Bach und die anschließende Verrohrung DN 1000 den Abfluss noch bewältigen könnte.

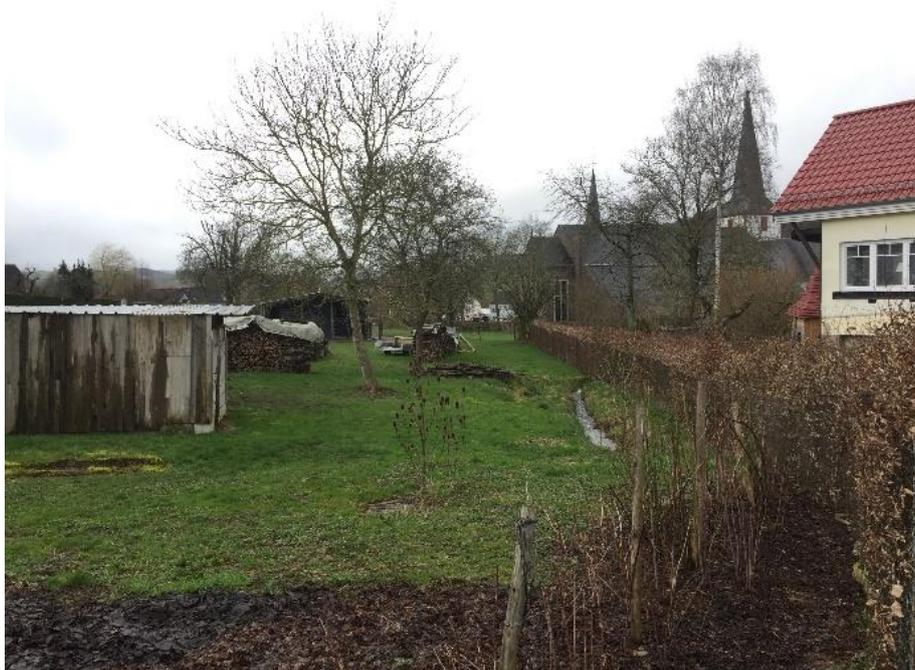
Abbildung 78: Wetteldorfer Bach in Richtung Kirche

Kurz bevor die Straße „In der Tref“ auf die Alte Bitburger Straße trifft, knickt der Bach in einem 90 Grad Winkel ab und fließt nochmals in einem offenen, aber schmalen Gewässerbett in Richtung Kirche (siehe Abbildung 78) bis er auf die Nimstalstraße trifft. Wenn der Abfluss so hoch ist, dass er nicht komplett von der Verrohrung in Abbildung 76 aufgenommen werden kann, wird ein Teil über die „Alte Bitburger Straße“, gemeinsam mit dem Oberflächenwasser, welches die Straße „In der Tref“ hinunter fließt und im weiteren Verlauf über den Mühlenweg in Richtung Nims fließen.
