Starkregen- und Hochwasservorsorgekonzept für die Ortsgemeinde Schönecken

Verbandsgemeinde Prüm – Ortsgemeinde Schönecken

INGENIEURBÜRO
Reihnsner

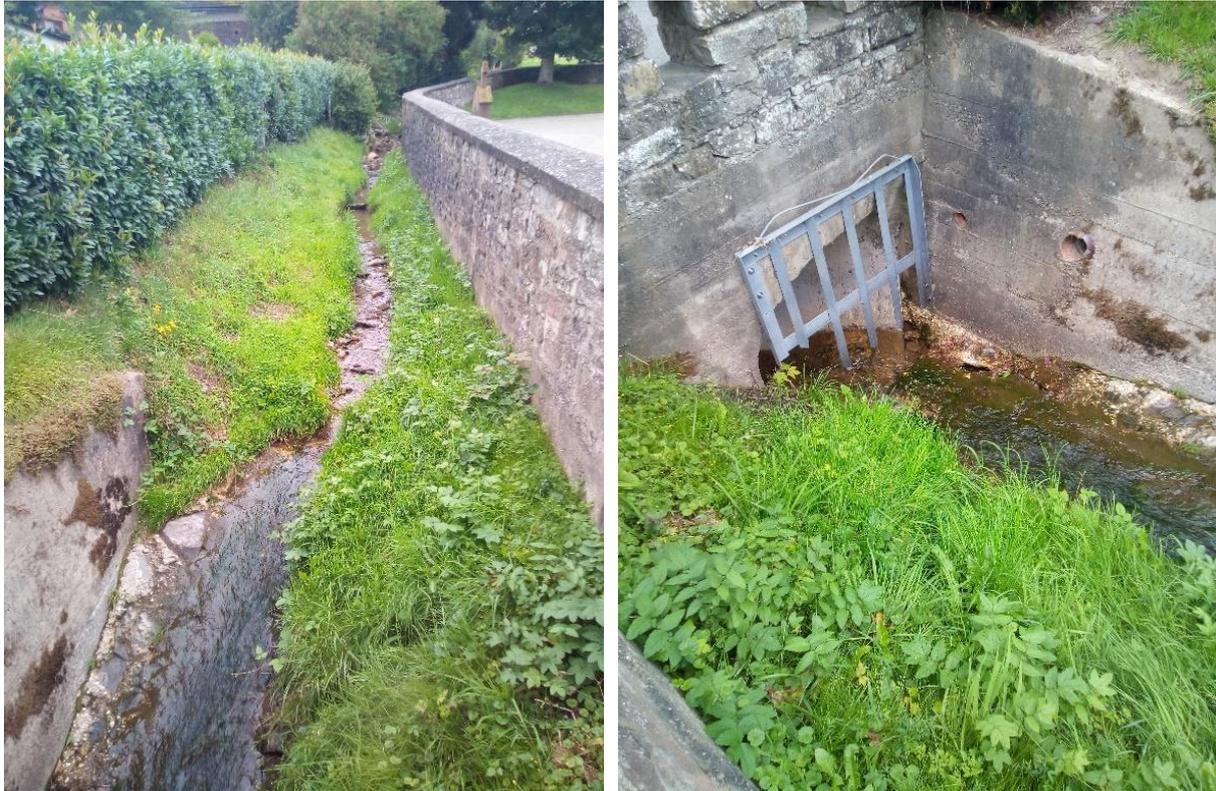
Abbildung 80: Wetteldorfer Bach an Kirchmauer und Einlauf in die Verrohrung unter der Nimstalstraße
Zwischen den beiden Firmen Görres und Alff fließt der Bach dann wieder in einem offenen Gerinne (siehe Abbildung 82) ca. 180 m entlang des **Mühlenwegs** und mündet sodann unterhalb der Nimsbrücke in die Nims (siehe Abbildung 83). Abbildung 81 zeigt die Lage des Mündungsbereiches in die Nims und im Mühlenweg im Luftbild und der DTK 5. Überflutungsgefährdet sind hier grundsätzlich alle Anwesen.

Im Bereich der Nimstalstraße verläuft der Bach erneut verrohrt unter der Straße und unter dem Grundstück der Fa. Alff Landmaschinen hindurch. In Abbildung 79 ist dieser Bereich in der DTK 5 und im Luftbild dargestellt und zeigt außerdem die Fließwege und die besonders gefährdeten Objekte. Den Einlauf in die Verrohrung im Bereich der Kirche zeigt Abbildung 80.

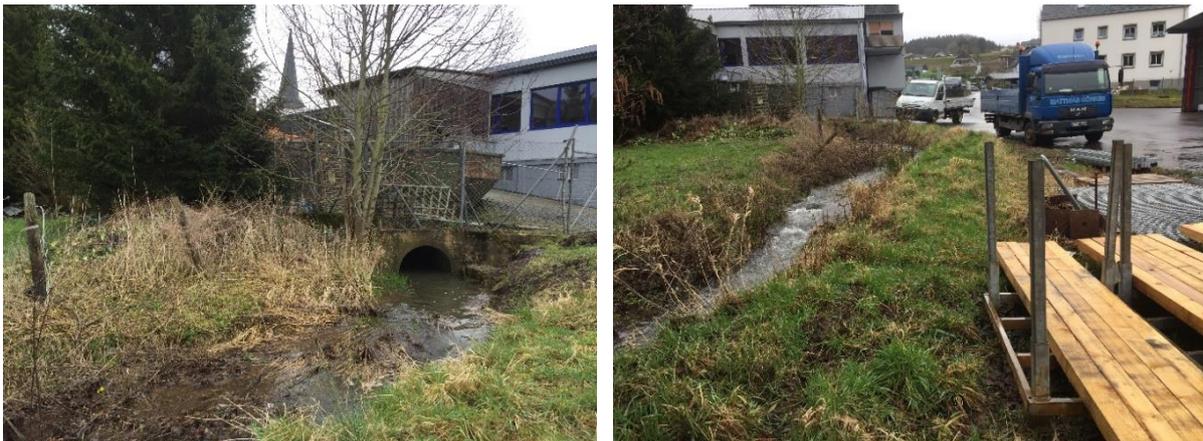
Abbildung 82: links: Auslauf des Wetteldorfer Baches im Bereich der Fa. Görres, rechts: Wall am Bachufer

Am Mühlenweg befinden sich mehrere Überfahrten über den Bach. Diese „Brücken“ stellen Abflusshindernisse dar, an denen sich auch Treibgut fängt. Solche Anlandungen werden wohl regelmäßig (alle 2 oder 3 Jahre) entfernt. Firma Hoffmann (Landmaschinenschlosserei, Mühlenweg 13) und Fa. Görres (Stahlbau/Schlosserei, Nimstalstr. 17) hatten bereits in der Vergangenheit Probleme durch eindringendes Hochwasser. Dies ist eine problematische Situation aufgrund von wassergefährdenden und giftigen Stoffen, die bei Überflutungen austreten können.

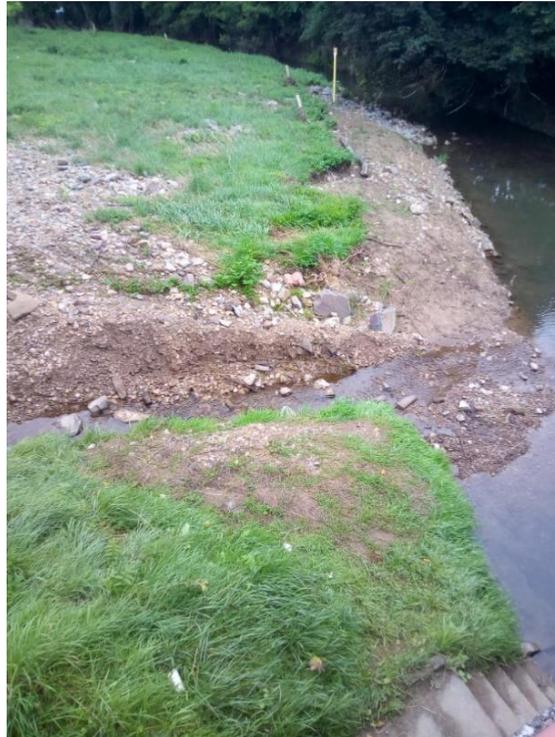
Der Wetteldorfer Bach mündet kurz unterhalb der Nimsbrücke in die Nims (siehe Abbildung 83).

Abbildung 83: Mündung des Wetteldorfer Baches in die Nims unterhalb der Nimsbrücke

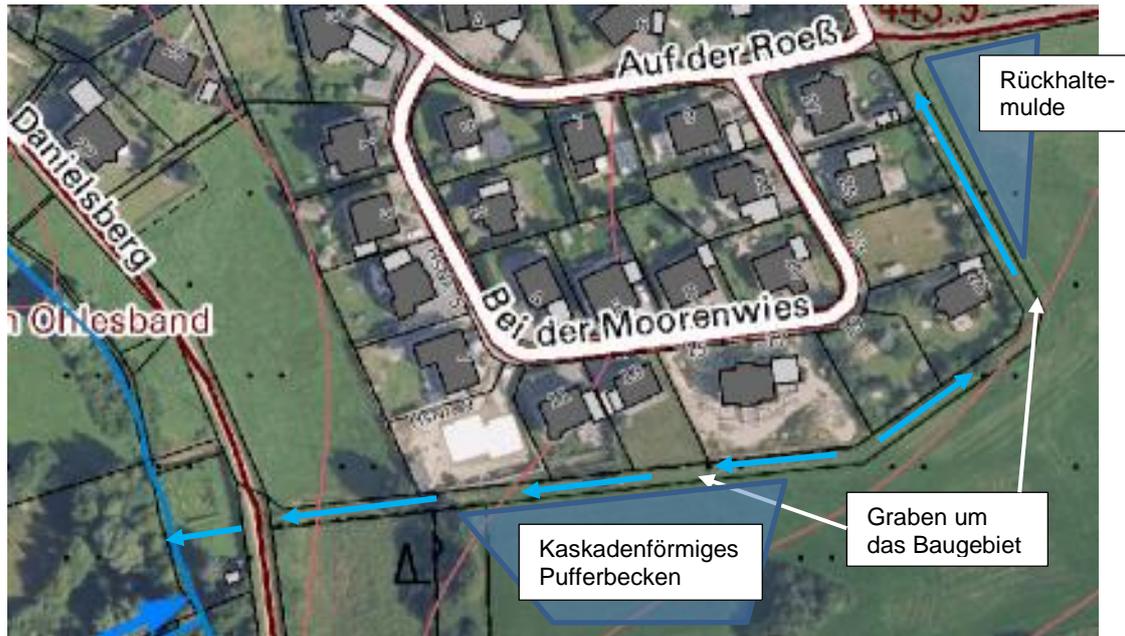
Da sich hier eine Wasserscheide befindet, fließt ein weiterer Teil des Abflusses in Richtung „Auf der Roeß“. Auch hier ist eine Zwischenspeicherung sinnvoll, vor allem, weil der Weg zum nächsten Gewässer sehr lang ist. (vgl. Kapitel 4.10). Eine skizzenhafte Darstellung der Außengebietsentwässerung ist in Abbildung 86 dargestellt.

Abbildung 86: skizzenhafte Darstellung des Maßnahmenvorschlages an der „Moorenwies“

Da im Baugebiet „Moorenwies“ eine **Außengebietsentwässerung** fehlt, sollte diese nachträglich entsprechend den heute gültigen Regeln der Technik ausgeführt werden. Dazu könnte beispielsweise ein Graben südlich des Baugebietes angelegt werden, um das von außen auftreffende Oberflächenwasser abzufangen und in Richtung Wetteldorfer Bach zu schicken. Um den Eintrag ins Gewässer zu begrenzen, muss ein **Regenrückhaltebecken zur Pufferung** und gedrosselten Abgabe zwischengeschaltet werden. Dazu eignet sich die Fläche südlich des Baugebietes. Da diese Fläche eine natürliche Neigung besitzt, muss der Aufbau des Beckens kaskadenförmig sein.

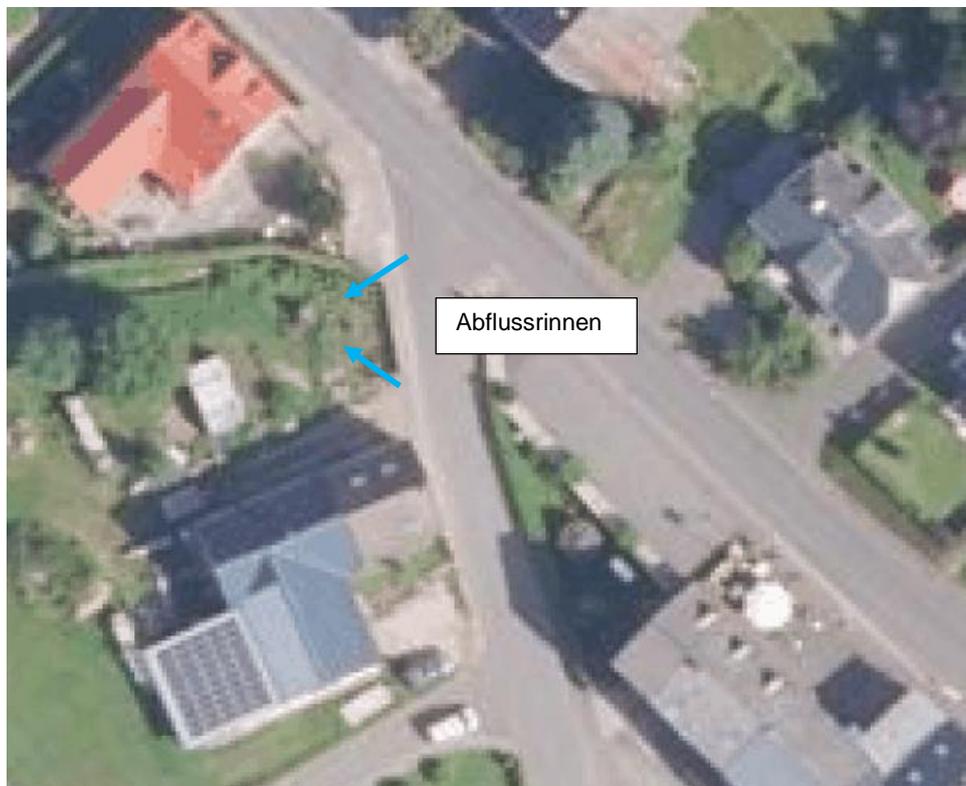
Am Auslass aus der Verrohrung „In der Treff“ ist es sinnvoll beidseits **jeweils eine Abflussrinne** zu schaffen, um den Großteil des oberflächlich fließenden Wassers ins Gewässerbett zu leiten und einen Einstau im Straßenraum zu vermeiden, wie Abbildung 87 skizzenhaft zeigt.

Abbildung 87: Abflussrinnen am Auslass der Verrohrung „In der Treff“

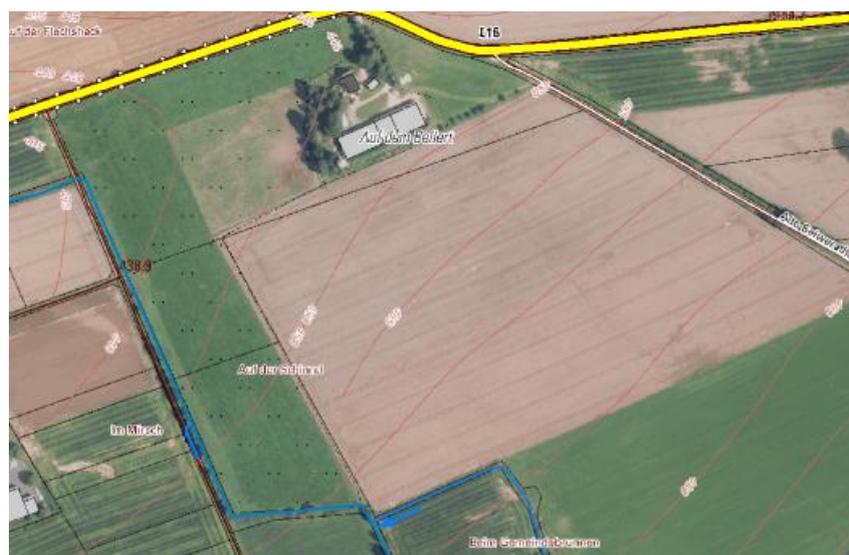
Der Bach vom Herrschenberg wurde in diesem Bereich, im Zuge einer Flurbereinigung und beim Bau des Industrie- und Gewerbegebiets, umgeleitet und begradigt. In Abbildung 90 wird deutlich, wie der Bach oberhalb des Hofes „Auf dem Bellert“ verläuft und man sieht auf dem Luftbild deutlich die Fließwege im Feld am Hang. Hinzu kommt die erhöhte Erosionsgefährdung auf den Flächen im Einzugsgebiet des Gewässers, welche vorwiegend landwirtschaftlich genutzt werden (siehe Kapitel 1.2.4).

Abbildung 90: Kartenausschnitt Verlauf des Baches vom Herrschenberg im Bereich „Auf dem Bellert“ (Datascout))

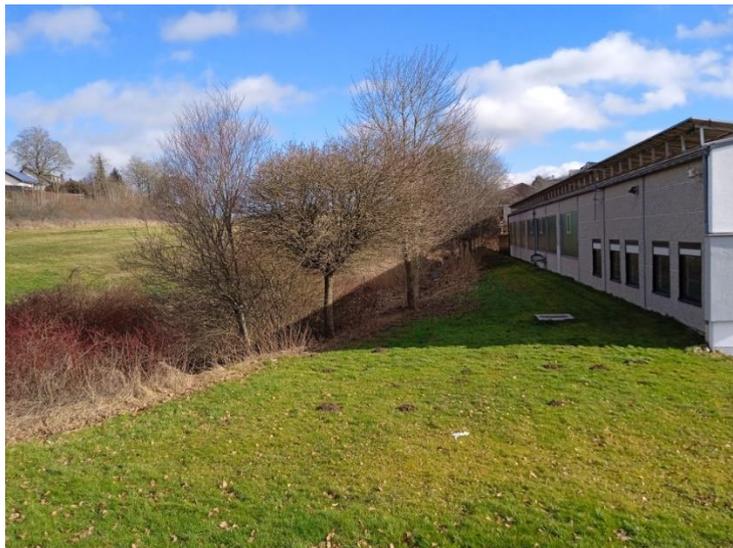
In der Straße „Am Klostergarten“, welche zum Gewerbegebiet gehört, stehen die Gewerbebetriebe in einem Abstand von weniger als 10 Meter zum Bach vom Herrschenberg, wie Abbildung 92 zeigt.

Abbildung 92: Gebäude der Straße „Am Klostergarten“ neben dem Bach vom Herrschenberg

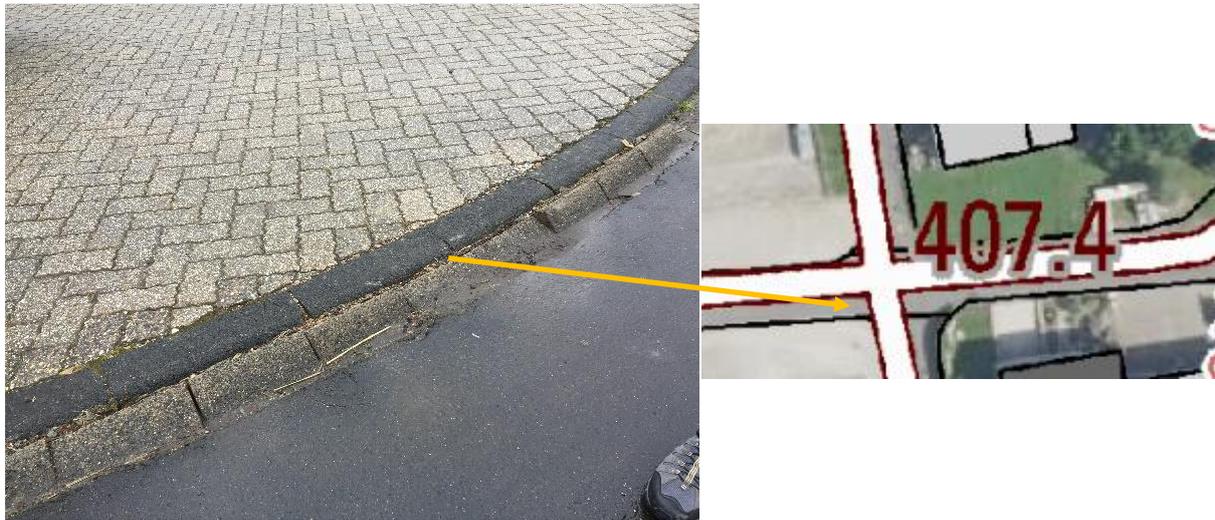
Ab der querenden Straße „Hühnerbach“ ist der Bach vom Herrschenberg auf einem kleinen Teilstück verrohrt. Aufgrund eines vergangenen Starkregenereignisses hat sich in der

Hühnerbachstraße durch den Druck im Oberflächenkanal der Asphalt gehoben und wieder gesenkt. Dabei sind Schäden an den Bordsteinen zu der Hausnummer 18 (siehe Abbildung 93) entstanden.

Abbildung 93: Verschobene Bordsteine aufgrund vergangener Überflutungen in der Hühnerbachstr. 18

In der Straße „Hühnerbach“ sollte der **Schaden an den Bordsteinen behoben** werden, um das Niederschlagswasser ordnungsgemäß zu leiten. Diese Maßnahme ist bereits beauftragt und soll in Kürze umgesetzt werden.

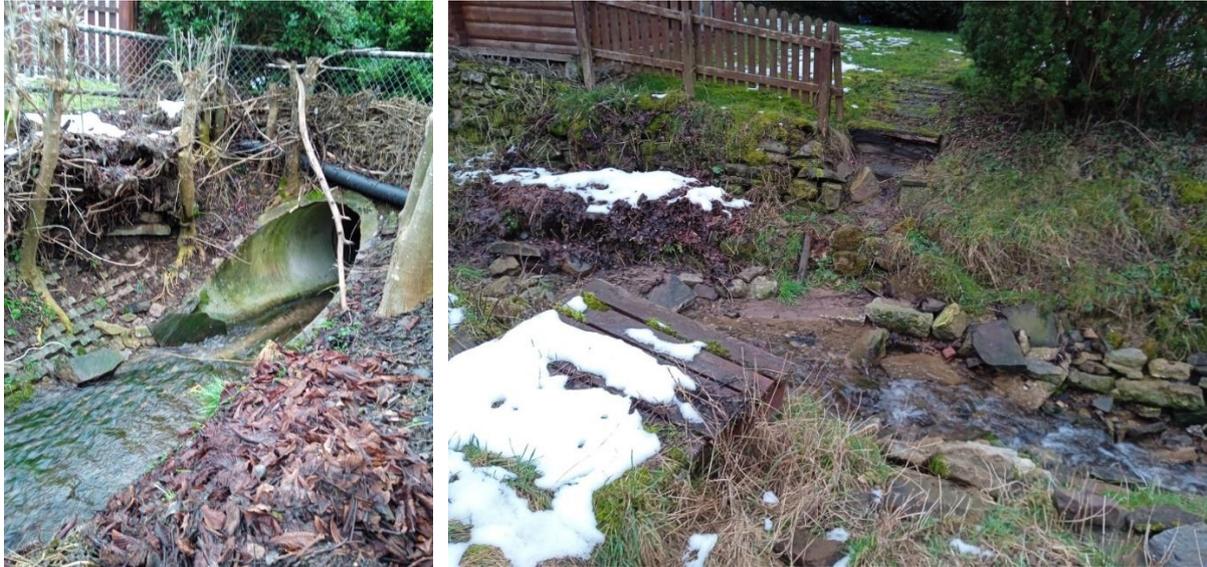
Nach der in Abbildung 93 dargestellten Kurve verläuft die Straße Hühnerbach parallel zum Gewässer und ist auf den ersten Metern verrohrt, wie Abbildung 94 zeigt. Danach fließt der Bach vom Herrschenberg erneut in einem offenen, mit Natursteinen befestigten, relativ geradlinigen schmalen Gewässerbett (siehe Abbildung 95). Die Sohl- und Uferbefestigung wurde an einigen Teilstücken ausgespült und es haben sich kleinere Kolke gebildet. Die Gebäude stehen zum Teil sehr nah am Gewässer und die Nutzung der Flächen (überwiegend als Gärten) reicht bis zum Gewässer heran. Abbildung 96 rechts zeigt Gebäudekanten von Wirtschaftsgebäuden und Zäune direkt an der Uferkante.

Abbildung 95: Bach vom Herrschenberg im Bereich Hühnerbach Nr. 13 und 11

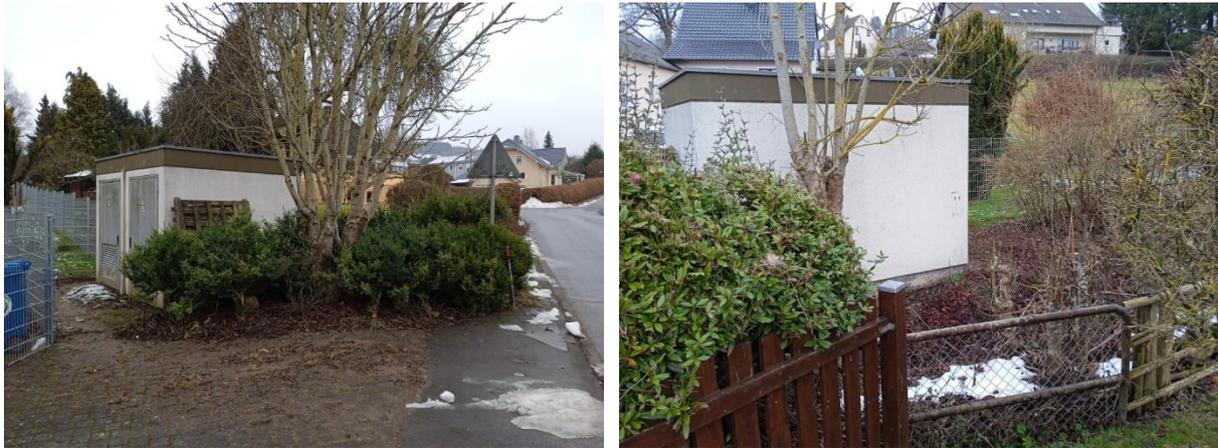
Kurz bevor der Bach wieder in eine Verrohrung unter der Straße Hühnerbach fließt, steht direkt an der in Fließrichtung rechten Uferseite eine Trafostation (siehe Abbildung 97), welche beim Extremereignis im Juli 2021 überflutet wurde und einen großräumigen Stromausfall zur Folge hatte. Solch eine Anlage ist Teil der kritischen Infrastruktur (vgl. Kapitel 4.1). Auch das danebenliegende Gebäude mit Hof, welches in einem ausgeprägten Tiefpunkt liegt, wurde überflutet und beschädigt.

Abbildung 97: Trafostation direkt am Ufer des Baches vom Herrschenberg

Die **Trafostation als kritische Infrastruktur** sollte entweder an eine andere Stelle, welche nicht überflutungsgefährdet ist, **verlegt** werden oder **hochwassersicher umgebaut** werden, so dass ein Ausfall unwahrscheinlich wird. Außerdem ist es wichtig, diesen **Einlauf in die Verrohrung von Verlegung freizuhalten**. Die Installation eines Treibgutfanges ist wegen der beschränkten Zugänglichkeit lediglich direkt am Einlauf möglich. Dazu muss der dichte Bewuchs zumindest teilweise entfernt werden.

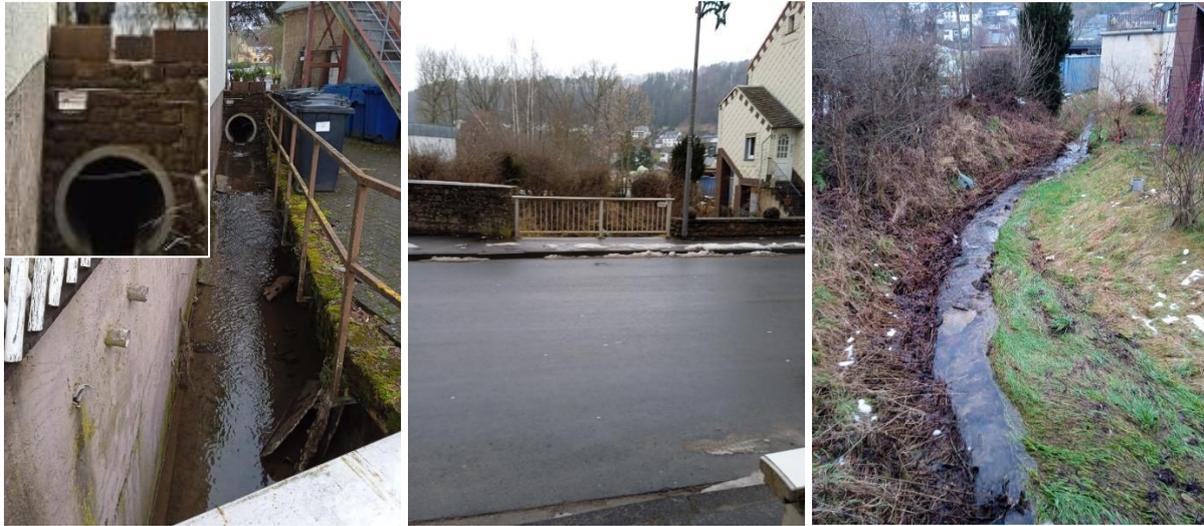
Dort, wo sich die Straße „Hühnerbach“ gabelt, fließt der Bach nochmals in einem kleinen Teilstück offen in einem befestigten, sehr schmalen Gerinne, wie Abbildung 99 links zeigt. Anschließend kreuzt er die Teichstraße, dargestellt in Abbildung 99 Mitte.

Abbildung 99: Bach vom Herrschenberg im Bereich Teichstraße, links: offenes Teilstück kurz vor dem Durchlass Teichstraße, Mitte: Blick in Richtung Nims von Teichstraße, rechts: naturnahes Gerinne

Hinter der Teichstraße fließt der Bach vom Herrschenberg wieder offen entlang von Flurgrenzen, wie Abbildung 99 zeigt. Nur eine kleine Maueröffnung lässt das Wiedereinfließen in das Gewässer zu. Der Bach mündet schließlich in der Nimsaue in die Nims (siehe Abbildung 100), bevor er durch den dort befindlichen Rad- und Fußweg gekreuzt wird. Dieses Brückenbauwerk ist in Abbildung 101 ersichtlich.

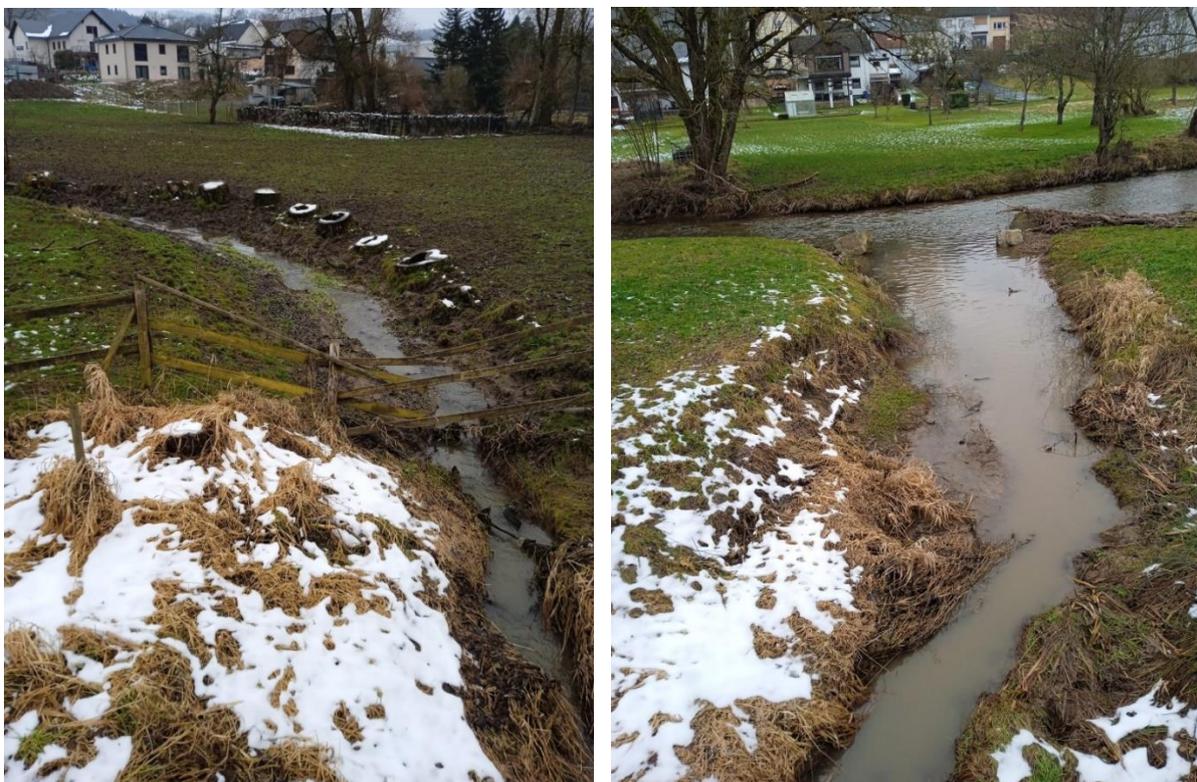
Abbildung 100: Bach vom Herrschenberg, links: in der Nimsaue, rechts: Mündung in die Nims

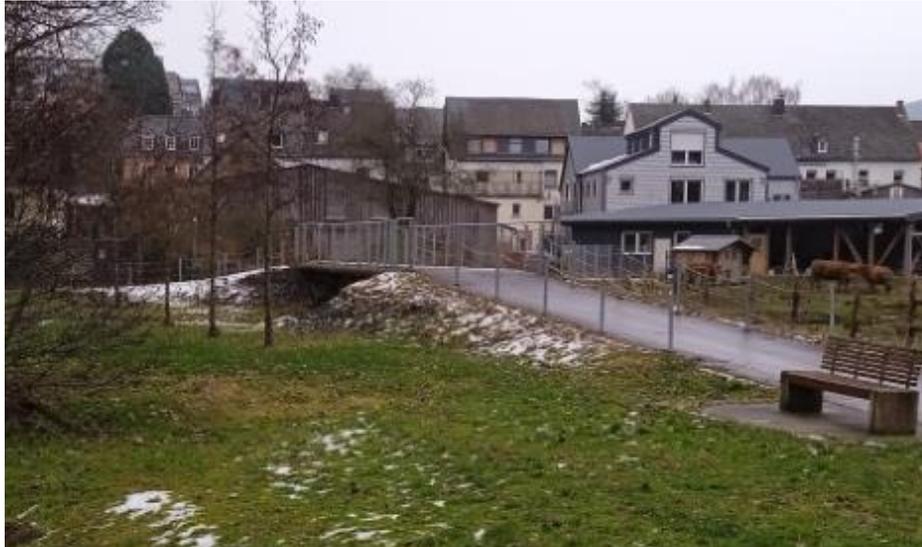
Abbildung 101: Brückenbauwerk über den Bach vom Herrschenberg kurz vor der Mündung in die Nims

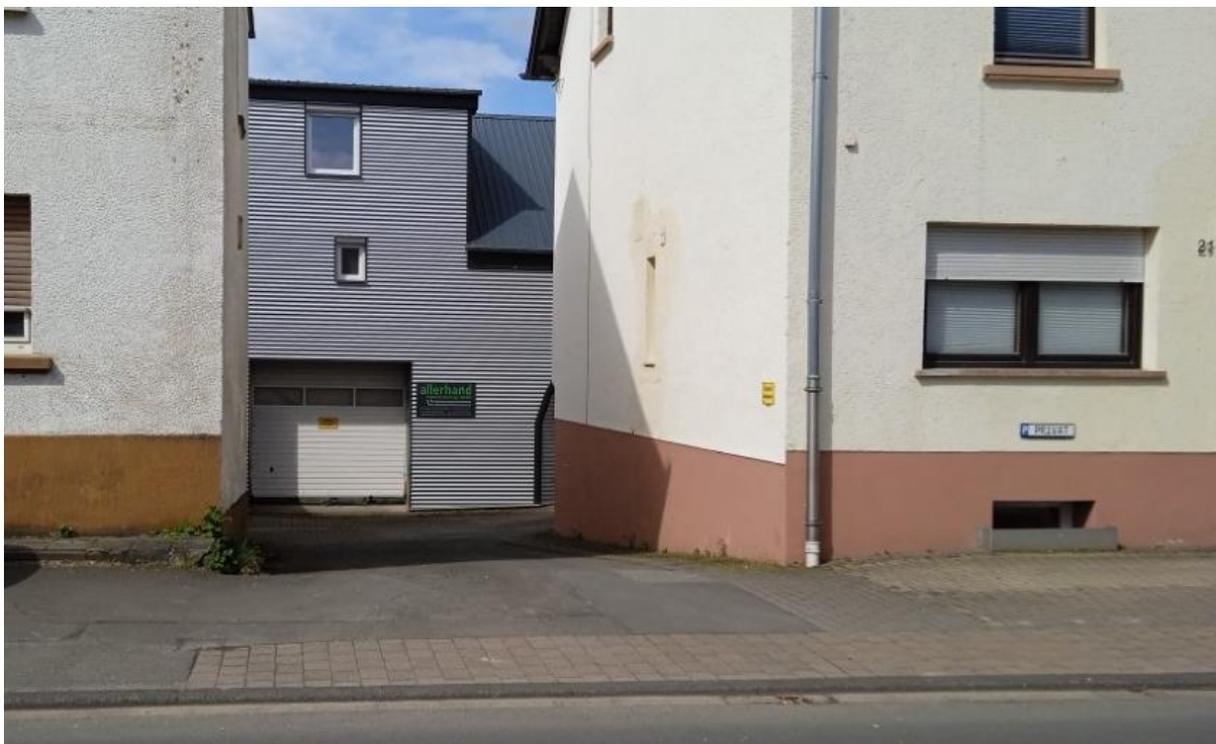
Abbildung 103: Objektschutzmaßnahmen an den Kellerfenstern der Teichstraße Nr. 21

Außerdem sind sinnvolle **Objektschutzmaßnahmen** an den besonders betroffenen Objekten entlang des Gewässers unerlässlich, denn eine Überflutung eines Gewässers kann niemals gänzlich verhindert werden. Möglicherweise kann durch **Anpassen der Nutzung** aber auch eine Überflutung temporär zugelassen werden. Vor allem an der Teichstraße Nr. 21 ist eine Lenkung zum Gewässer aufgrund der Längsneigung der Teichstraße unmöglich. Hier hilft nur der Objektschutz, falls eine Überflutung oberhalb durch die vorgeschlagenen Maßnahmen nicht verhindert werden kann. Hier wurden bereits die bodengleichen Kellerfensteröffnungen durch Barrieren geschützt (siehe Abbildung 103).

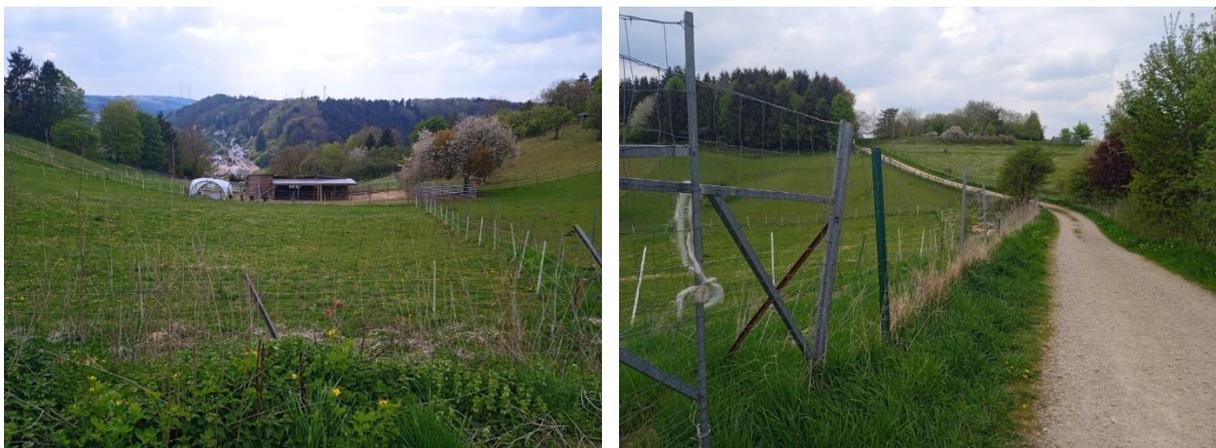
Abbildung 105, links: Blick in die Tiefenlinie vom Burgberg, rechts: Querender Wirtschaftsweg mit Feldhecke oberhalb des Weges

Im oberen Bereich kreuzen mehrere Wirtschaftswege die Tiefenlinie. An einem dieser Wege befindet sich in der Tiefenlinie eine Hecke, welche Abbildung 105 rechts zeigt. Mit hoher Wahrscheinlichkeit hat diese dazu beigetragen, dass es bisher zu keinen Überflutungen kam.

Da bisher keine Probleme ausgehend von der Tiefenlinie vom Burgberg aufgetreten sind, sind keine besonderen Maßnahmen dringlich angeraten. Jedoch ist aufgrund der Gefährdung den betreffenden Anliegern zu raten, ihre Objekte auf das Eindringen von Oberflächenwasser zu prüfen und ggf. geeignete **private Objektschutzmaßnahmen** umzusetzen. Dies gilt auch für den Pferdestall in Abbildung 105 links, welcher inmitten der Tiefenlinie liegt.

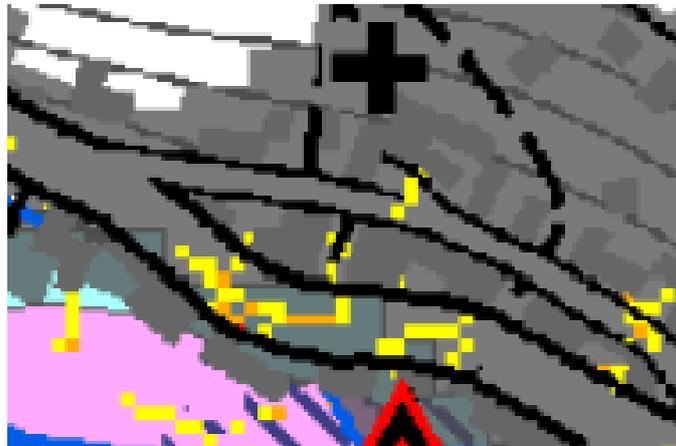
Abbildung 107: Auszug aus der Starkregengefährdungskarte im Bereich „Unter der Pfordt“ und „Von-Hersel-Straße“

Die Straße „Unter der Pfordt“, wie die Landesstraße L5 innerorts heißt, wurde vor einiger Zeit erneuert. Beim Umbau wurden laut Aussagen der Anwohner die Straßenabläufe verkleinert. Die Anwohner beobachten bei etwas stärkeren Regenereignissen, die mehrmals pro Jahr auftreten, einen Einstau im Tiefpunkt der Straße, zum Teil verbunden mit Überflutungen. Da die Straße „Unter der Pfordt“ als Hauptverkehrsanbindung im Ort viel befahren ist, spritzen die vorbeifahrenden Autos sehr oft die Fassaden der Häuser, die sehr nah an der Straße stehen, nass, so dass die Fassaden sehr oft und auch für längere Zeit feucht sind und dadurch auf Dauer Schaden nehmen werden.

Aufgrund dieser Problematik, ist es erforderlich, dass die vorhandene **Straßenentwässerung hydraulisch überprüft** wird, d. h. ob ausreichend Straßenabläufe nach den anerkannten Regeln der Technik und den geltenden Bemessungsvorschriften vorhanden sind. Weiterhin sollte vor Ort überprüft werden, ob die vorhandene Straßenentwässerung funktionstüchtig ist. Möglicherweise gibt es Schäden oder Verstopfungen in den Leitungen. Dazu ist eine **TV-Befahrung der Kanäle** sinnvoll. Eine regelmäßige Reinigung wird vorausgesetzt. Laut der Entwässerungs- bzw. Straßenreinigungssatzung von Schönecken („Satzung über die Reinigung öffentlicher Straßen der Gemeinde Schönecken vom 10.10.1990“, Link: <https://www.pruem.de/verbandsgemeinde/satzungen> unter Schönecken, 36-Strassenreinigungssatzung-10-10-1990.pdf) sind oberirdisch die Anwohner zuständig, d.h. Laub, Eis, Schnee und sonstiger Schmutz, der AUF den Abflaufrosten liegt, muss entfernt und darf nicht hineingedrückt werden. Was trotzdem in den Sinkkästen/Körben landet, muss die

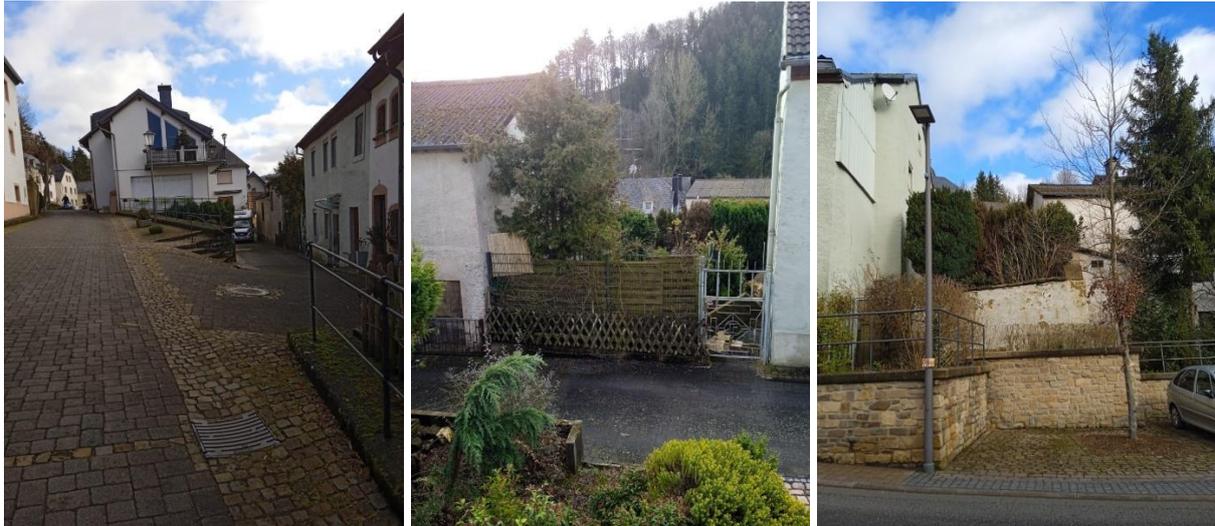
Auch von der „Von-Hersel-Straße“ kommt Oberflächenwasser in Richtung „Unter der Pfordt“ (vgl. Abbildung 108, Mitte und rechts). In der „Von-Hersel-Straße“ erscheinen die Straßenabläufe augenscheinlich allerdings recht groß und auch in annehmbaren Abständen. Auffallend ist allerdings auch, dass dort fast alle Flächen versiegelt sind, so dass anfallender Niederschlag kaum versickern kann (siehe Abbildung 108 links).

Abbildung 108: links: Von-Hersel-Straße, Mitte: Blick von Von-Hersel-Straße zur Straße „Unter der Pfordt“, rechts: Blick von der Straße „Unter der Pfordt“ in die „Von-Hersel-Straße“

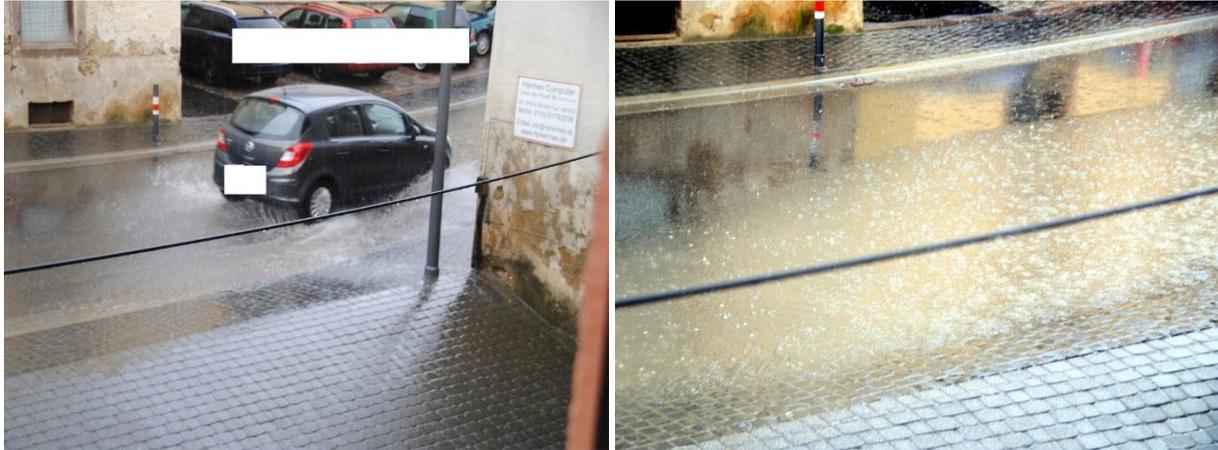
In Abbildung 109 ist die oben beschriebene Problematik mittels Fließpfeilen schematisch im Luftbild dargestellt. Die besonders betroffenen Objekte sind rot markiert. Abbildung 110 und Abbildung 111 zeigen Fotos eines Anwohners bei Regen und dessen Auswirkungen.

Abbildung 110: Fotos eines Anwohners bei Regen in der Straße „Unter der Pfordt“

Erschwerend hinzu kommt, dass bei Starkregen der Einstau in der Straße so hoch werden kann, dass der Oberflächenabfluss zwischen den Häusern hindurch in Richtung Nims abfließen muss, so dass hier neben den feuchten Wänden noch die Gefährdung durch oberflächlich eindringendes Wasser besteht.

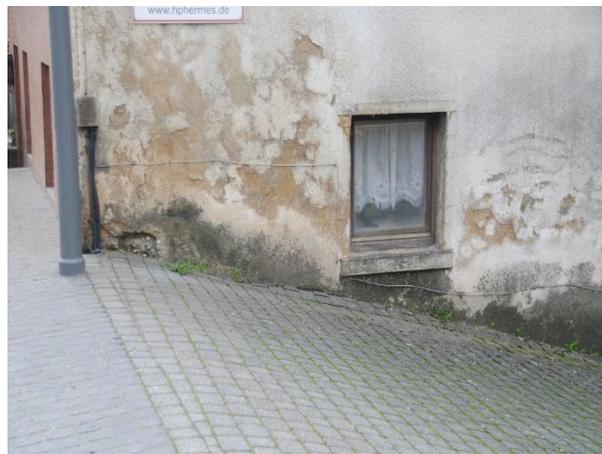
Abbildung 111: feuchte Wände in der Hausnr. 43

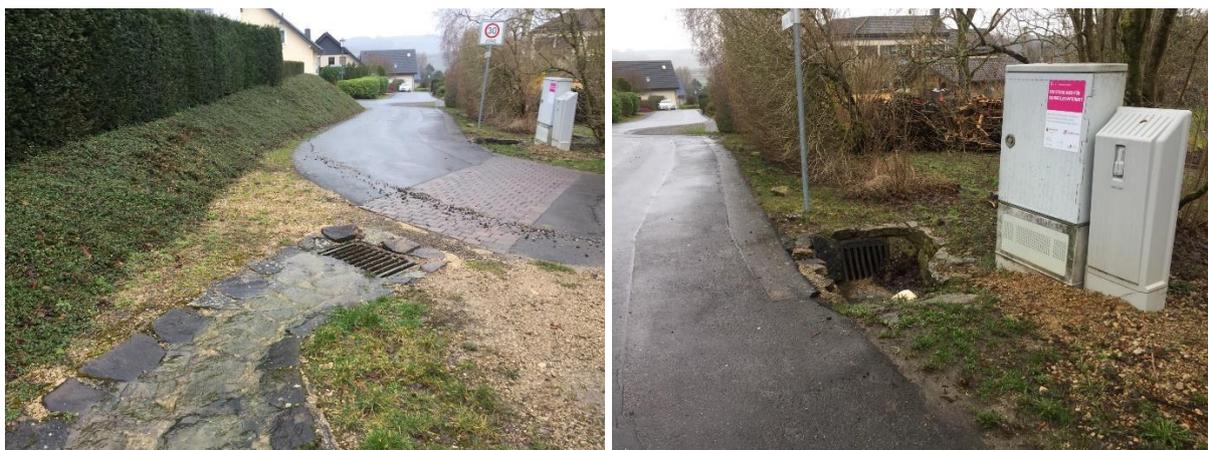
Abbildung 114: Ablauf und Einlauf im oberen Bereich der Straße „Auf der Roeß“

Außerdem befindet sich direkt neben dem Einlauf im Weg „Auf der Roeß“ ein Telekomverteiler, wie Abbildung 114 zeigt.

Zwischen dem Ablauf und dem Einlaufbauwerk oberhalb der Straße „**Auf der Roeß**“ gibt es bereits eine gepflasterte Fläche. Der **Umbau in eine Rinne** sollte bei Überlastung des Ablaufes dann besser in Richtung Einlauf gelenkt werden. Der **Telekomverteiler**, der nahe des Abflussweges steht, sollte **verlegt** werden an einen anderen Standort.

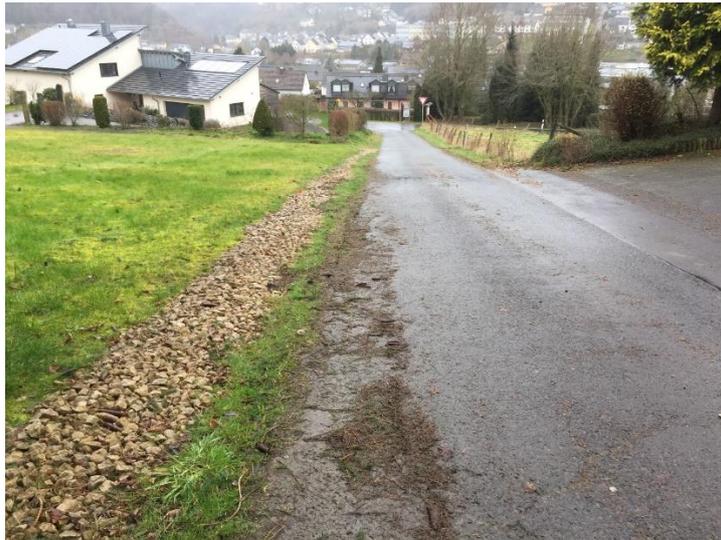
Der Wirtschaftsweg **„Auf der Roeß“**, welcher im Einzugsgebiet des Baches vom Herrschenberg und nördlich des Baugebiets „Bei der Moorenwies“ (siehe Kapitel 4.5) liegt, zeichnet sich durch ein sehr hohes Längsgefälle in Richtung Alte Bitburger Straße aus, wie Abbildung 115 zeigt. Bei Starkregen entwickelt sich hier eine Sturzflut. Ein Ablauf und ein Einlauf soll das Hangwasser abfangen (siehe Abbildung 114), dass über den südlich gelegenen Wirtschaftsweg konzentriert kommt. Bei stärkeren Regenfällen fließt das Wasser jedoch über den Ablauf hinüber und entlang der Straße ins Tal, sodass einige Häuser in der Haubrunnenstraße bei vergangenen Starkregenereignissen bereits geflutet wurden. Außerdem verlaufen entlang des Wirtschaftsweges „Auf der Roeß“ Gas- und Wasserleitungen, welche mit einer Steinrigole bedeckt sind. Bei einem vergangenen Starkregen wurde die Überdeckung (Körnung 60/120) ausgespült, sodass die Leitungen freilagen. Das zeigt, welche eine Geschwindigkeit der Abfluss in diesem Bereich erreicht und wie hoch die Kräfte werden können. In Abbildung 116 sind die Fließwege und die besonders gefährdeten Objekte dargestellt.

Abbildung 115: Blick in die Straße „Auf der Roeß“ Richtung „Alte Bitburger Straße“ (L10)

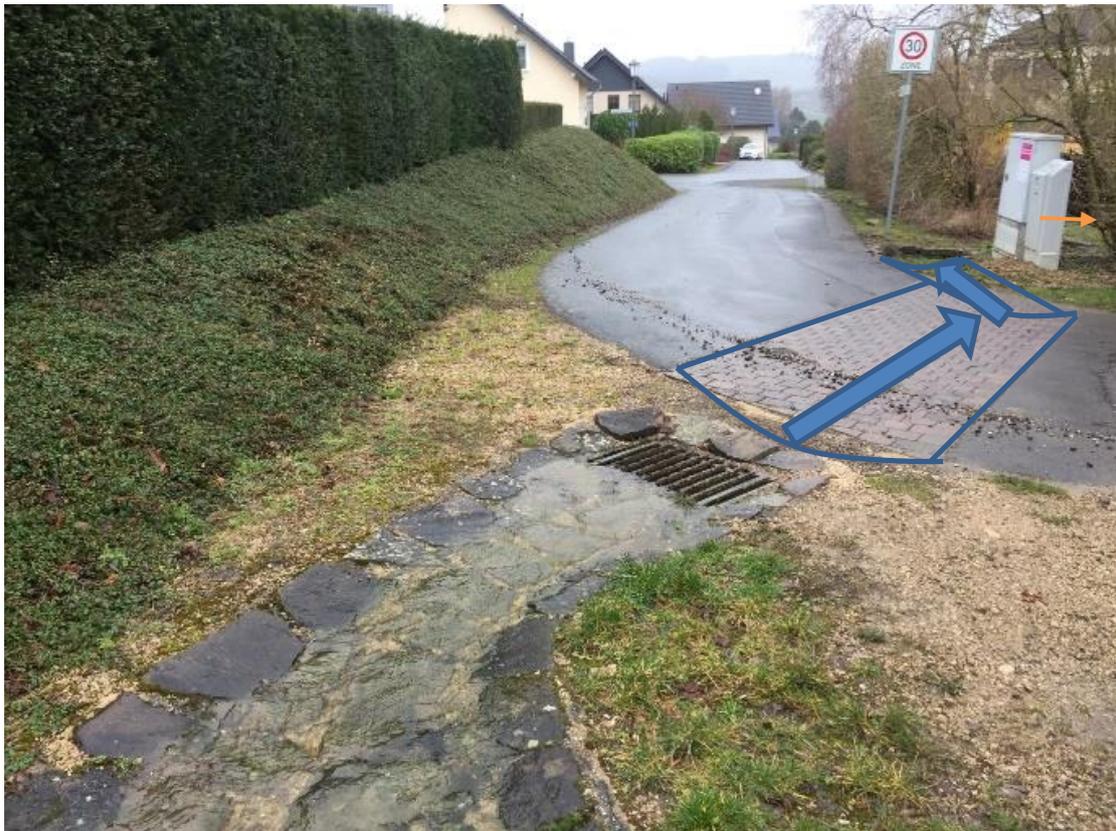
Abbildung 117: skizzenhafte Darstellung „Auf der Roeß“, Pflasterfläche als Rinne ausführen

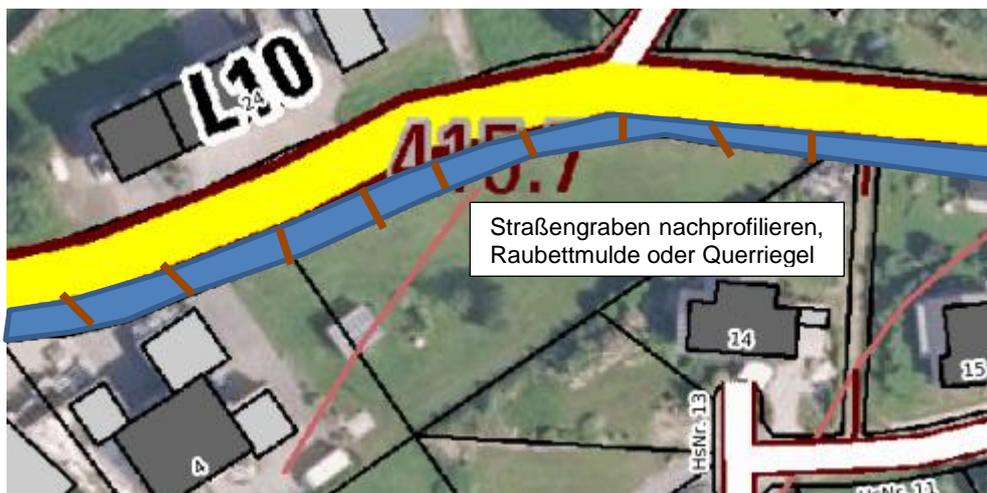
Abbildung 118: Optimierung der Straßengräben in der „Alten Bitburger Straße“ (L10)

Bereits im Workshop wurde vorgeschlagen, den **Straßengraben** an der L 10 („Alte Bitburger Straße“) zu **vergrößern**, die Engstellen an den Zufahrten ebenfalls zu erweitern. Der Graben sollte, um den Abfluss zu bremsen, als **Raubettmulde** gestaltet oder **Querriegel** eingebaut werden. Außerdem kann durch **Optimierung des Einlaufbauwerkes** das Einfließen verbessert und so manche Überflutungen verhindert werden. Die Bankette zu pflegen und regelmäßig zu schälen, stellt sicher, dass das Oberflächenwasser in den Straßengraben abfließen kann.

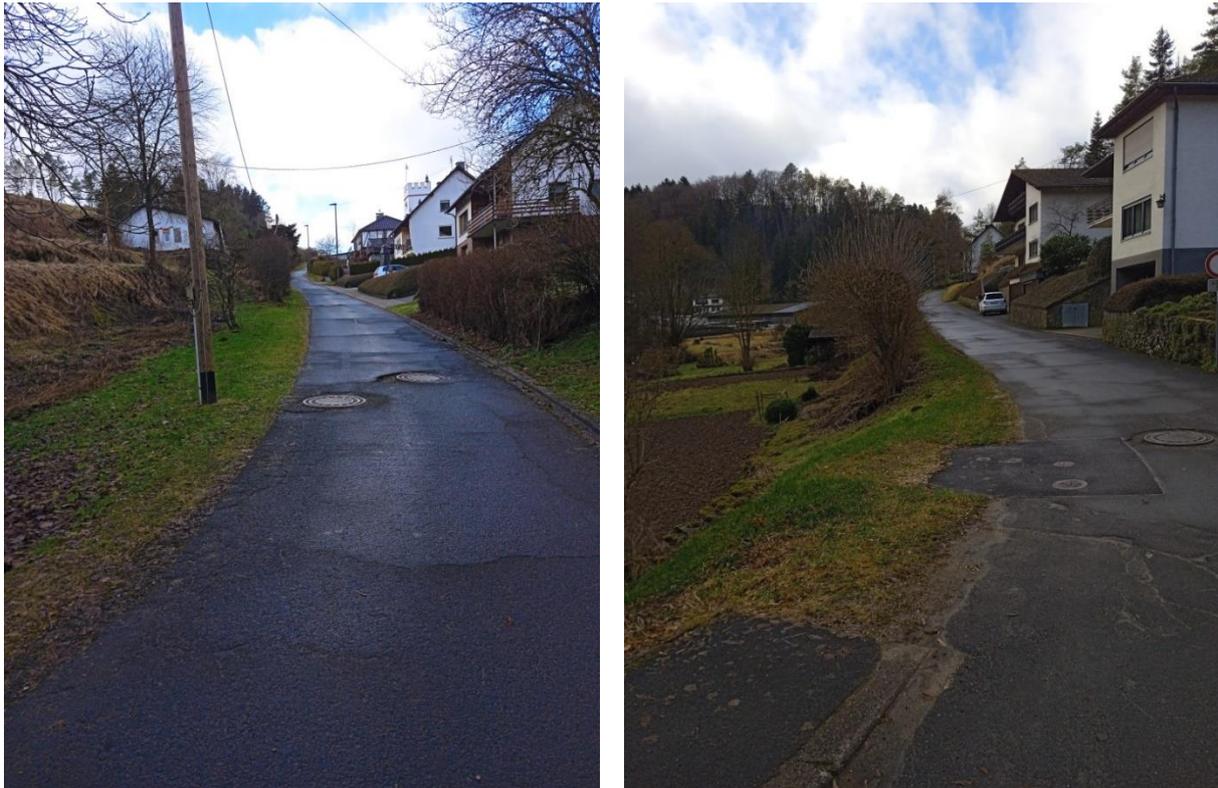
Abbildung 120: Straße „Illtgesdell“, links: oberer Bereich, rechts: unterer Bereich

Die Bebauung der Straße „Illtgesdell“ liegt überwiegend oberhalb des Straßenniveaus (siehe Abbildung 120), so dass eine Gefährdung als unwahrscheinlich angesehen wird. Allerdings

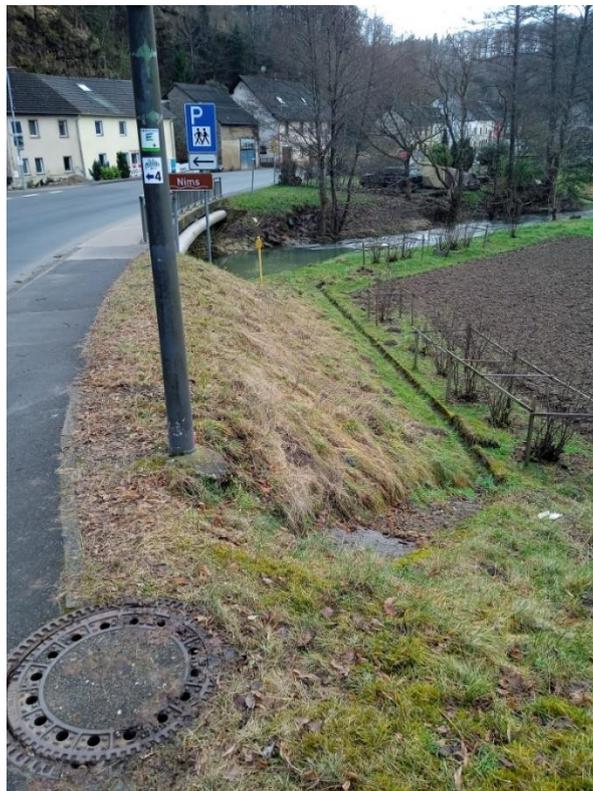
Die Anliegerstraße „Illtgesdell“, am nördlichen Ende von Schönecken, verläuft zu einem großen Teil inmitten einer Tiefenlinie, wie Abbildung 119 zeigt, und zeichnet sich außerdem durch ein hohes Längsgefälle aus. Die Tiefenlinie „Illtgesdell“ zweigt im mittleren Bereich der Straße nach Südosten ab und mündet in die Nims. Laut Flurkarte befindet sich im Bereich zwischen der Straße „Illtgesdell“ und der Nims ein Flurstück für einen Rad- bzw. Fußweg. Bei Starkregen wird der Oberflächenabfluss zum großen Teil der Tiefenlinie und damit dem Fuß- und Radweg folgen. Ein anderer Teil wird weiter entlang der Straße fließen und somit auf die Lindenstraße treffen. Im Bereich der Lindenstraße sind Rinnen zur Ableitung in die Nims vorgesehen, wie Abbildung 121 zeigt.

Abbildung 121: Rinne zur Ableitung des Oberflächenwassers von der Lindenstraße in die Nims

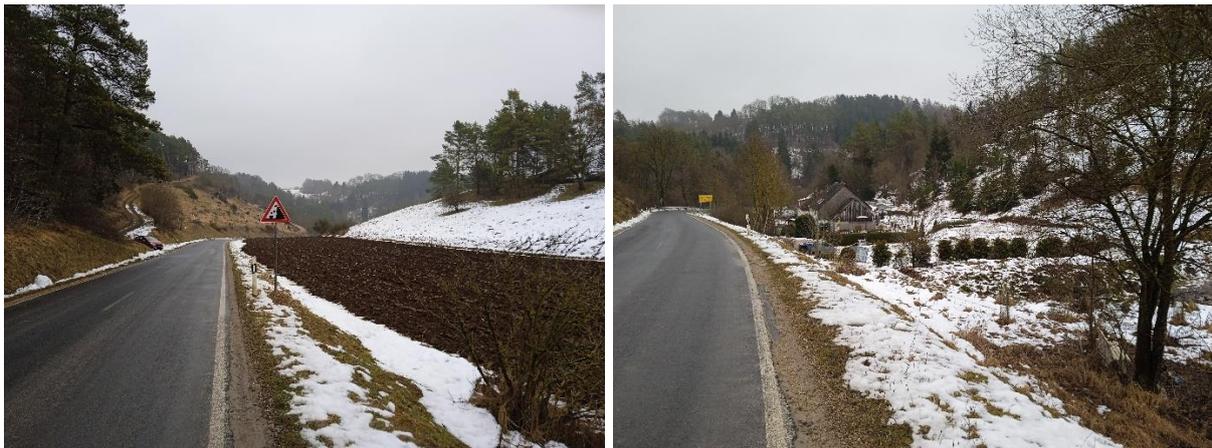
Abbildung 124: Blick auf L 16 in Richtung Ortslage, links im Außenbereich, rechts: kurz vor Bebauung
Im oberen Bereich der Tiefenlinie befindet sich längs der Landesstraße L 16 ein schmales langgestrecktes Feld, wie Abbildung 124 links zeigt.

Nördlich der Ortslage von Schönecken verläuft eine Tiefenlinie teilweise auf der Landesstraße L16, und teilweise neben dieser, wie Abbildung 123 zeigt. Im unteren Bereich befindet sich Wohnbebauung (siehe Abbildung 124). Außerdem kreuzt die Tiefenlinie zusätzlich die L5. Im Auebereich der Nims, in welche die Tiefenlinie mündet, befindet sich ein Gebäude, dargestellt in Abbildung 125, welches ehemals der Trinkwasserversorgung diente.

Außerdem wurden bereits vor der Bebauung Heckenstreifen und kleine Erdwälle errichtet, wie in Abbildung 124, rechts ersichtlich.

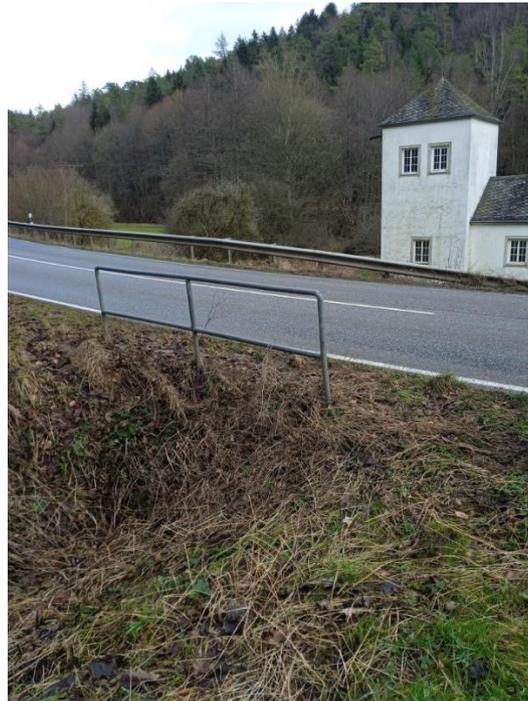
Abbildung 125: Gebäude in Nimsaue im Bereich der Tiefenlinie „Lindenstraße L 16“

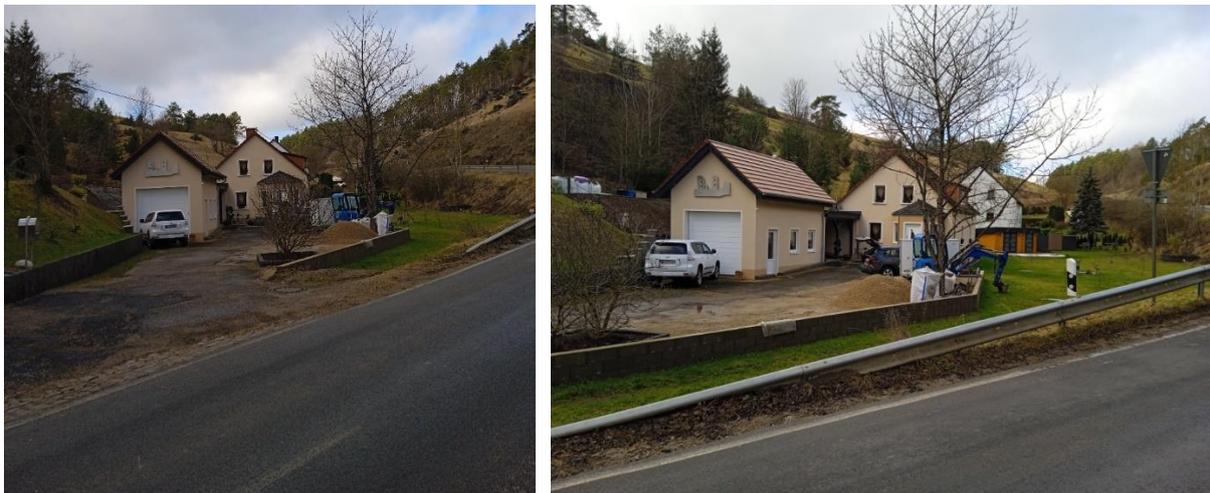
Von Problemen wurde im Rahmen der Bürgerbeteiligung nichts berichtet, jedoch wurden beim Wohnobjekt im unteren Bereich der Tiefenlinie bereits Maßnahmen umgesetzt, die auf einen Schutz gegen Oberflächenwasser abzielen und zeigen, dass es dort bereits zu Überflutungen gekommen sein muss. So wurde eine Mauer längs der Tiefenlinie gezogen (siehe Abbildung 126) und so der Wohnbereich vom Grünstreifen getrennt, um so den Oberflächenabfluss von der Bebauung fernzuhalten bzw. ihn gezielt im Grünstreifen zuzulassen.

Abbildung 126: bereits durchgeführte Objektschutzmaßnahmen in Tiefenlinie „Lindenstraße L16“

Objektschutzmaßnahmen wurden bereits umgesetzt durch den Einbau einer Mauer längs der Tiefenlinie (vgl. Abbildung 126). Jedoch erscheint der Rat sinnvoll, ggf. die Notwendigkeit weiterer **Objektschutzmaßnahmen**, z. B. am Gebäude, zumindest zu prüfen.
