Starkregen- und Hochwasservorsorgekonzept für die Ortsgemeinde Wawern

Verbandsgemeinde Prüm – Ortsgemeinde Wawern

INGENIEURBÜRO
Reihnsner

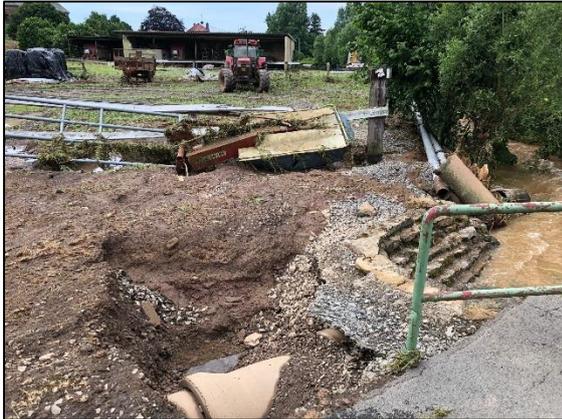
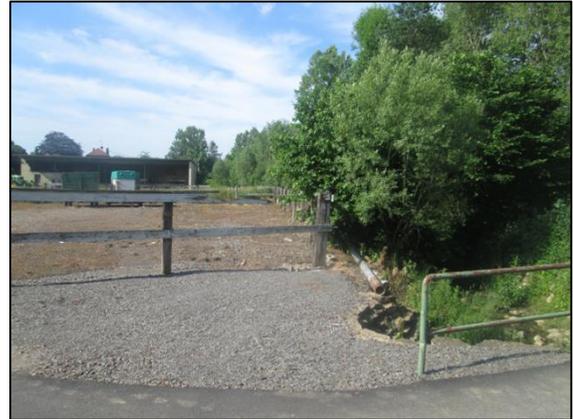
Abbildung 06: Beispiel für Schäden durch Ausuferung eines kleinen Fließgewässers nach einem Starkregen

So ist z.B. am 09.06.2018 in der Umgebung von Badem und Bitburg ein Starkregen mit einem Starkregenindex der Stufe 10 niedergegangen, der massive Schäden nach sich zog (siehe nachfolgende Abbildungen).

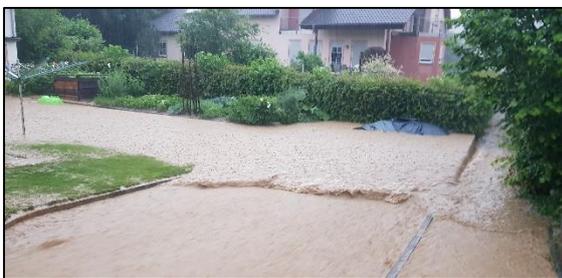
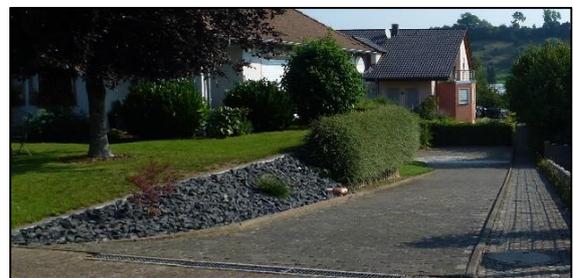
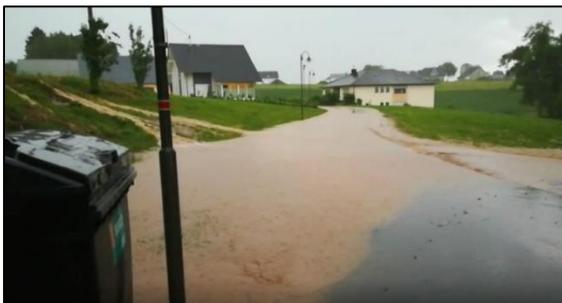
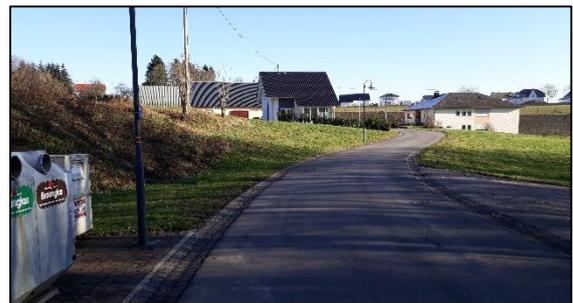
Abbildung 07: Beispiele für wild abfließendes Oberflächenwasser

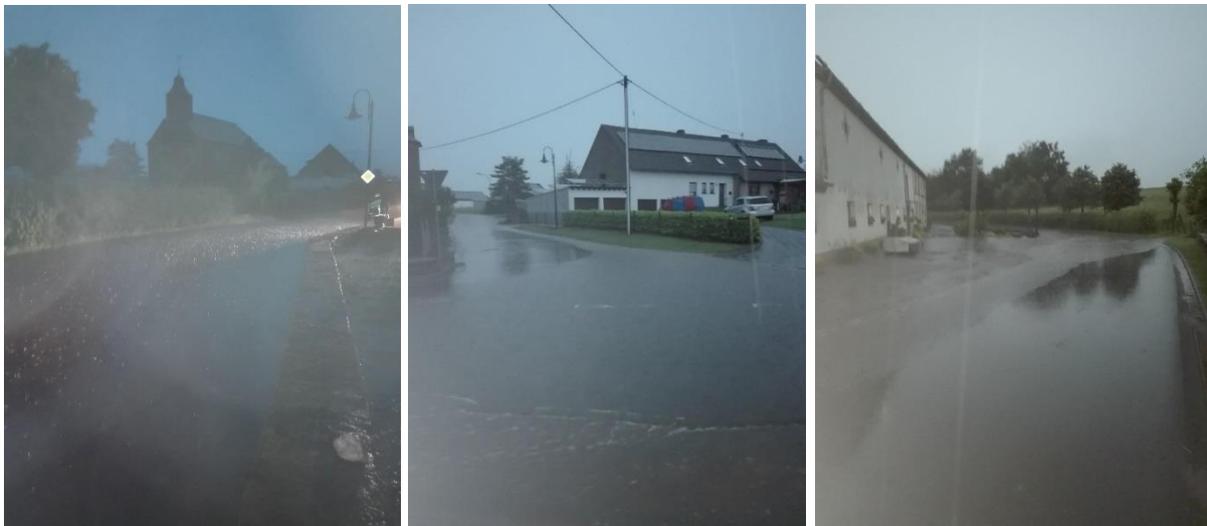
Abbildung 09: Überflutung im Bereich Hauptstraße 8 am frühen Morgen des 1.6.2018 nach Rückgang der Abflussspitze

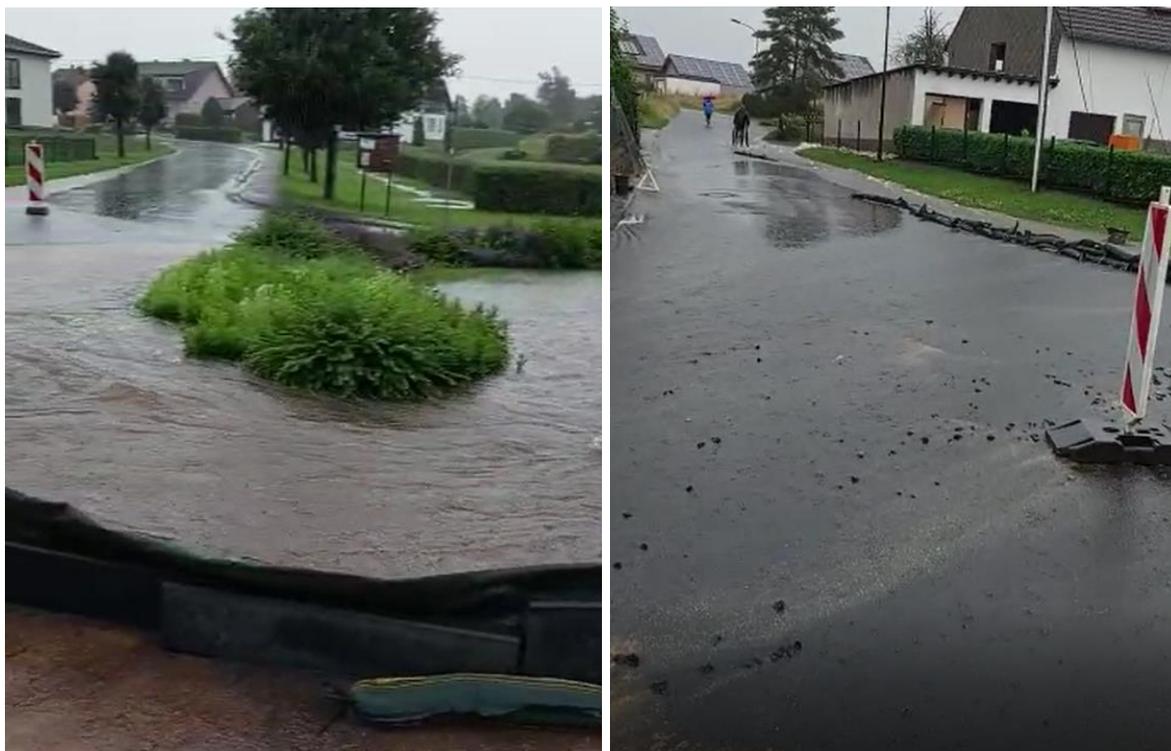
Auch am 14./15. Juli 2021 kam es in Wawern zu erhöhten Abflüssen. Durch die relativ lange Vorwarnzeit sowie aufgrund der Tatsache, dass sich das Starkregenereignis größtenteils bei Tageslicht abspielte, konnte an den bekannten Problemstellen verhältnismäßig gut mit Notbehelfen (Sandsäcken, BigPacks und dergleichen) vorgesorgt und somit die Schäden begrenzt werden. Gänzlich verhindert werden konnten die Überflutungen aber dennoch nicht. Außerdem kam es auch zu Überflutungen an bislang unbekanntem Stellen. Schäden in kleinerem Umfang traten somit trotzdem auf. Abbildung 11 zeigt den Notwasserweg an der Kreuzung „Im Spang“/Hauptstraße/Burgstraße.

Abbildung 11: Notwasserweg „Im Spang“ als Behelf beim Ereignis am 14.07.2021

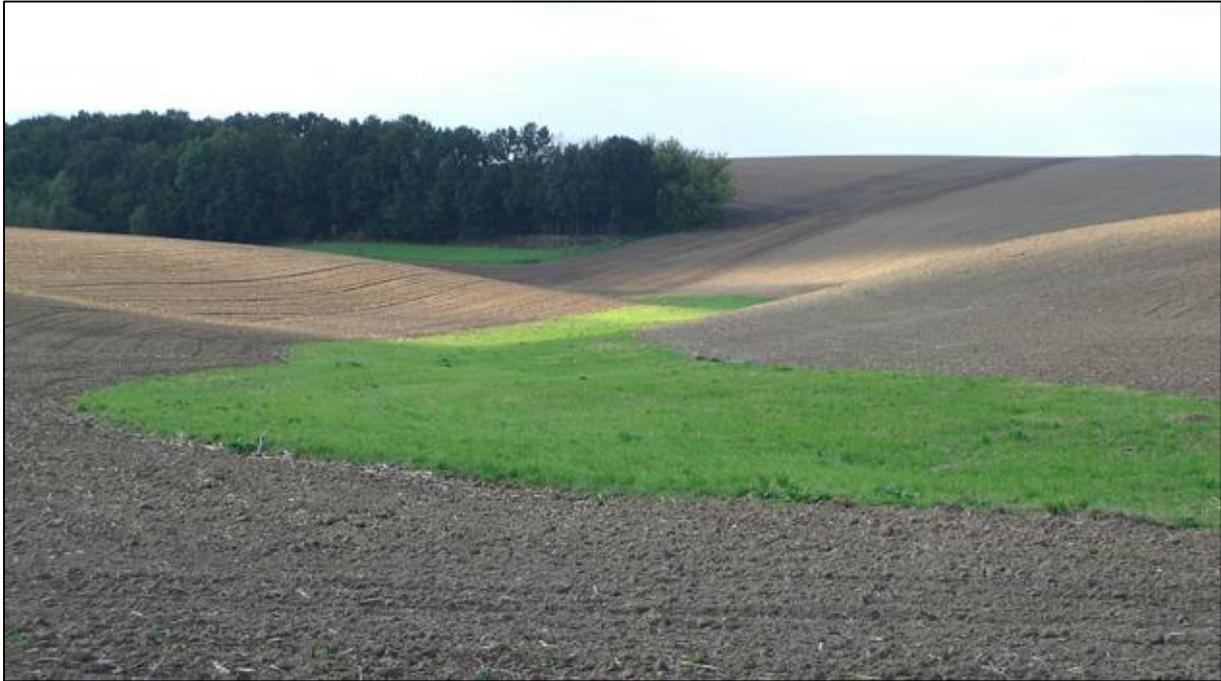
In besonders erosionsgefährdeten Bereichen sollte der Boden, wenn möglich, immer bedeckt sein z.B. durch Zwischenfrüchte und Gründüngung. Erosionsanfällige Kulturen wie z.B. Mais, Zuckerrüben und Kartoffeln sollten dort nicht angebaut werden. Eine weitere Maßnahme des Erosionsschutzes ist die Begrünung von Tiefenlinien.

Abbildung 14: Beispiel Tiefenlinienbegrünung (BMEL, 2020)

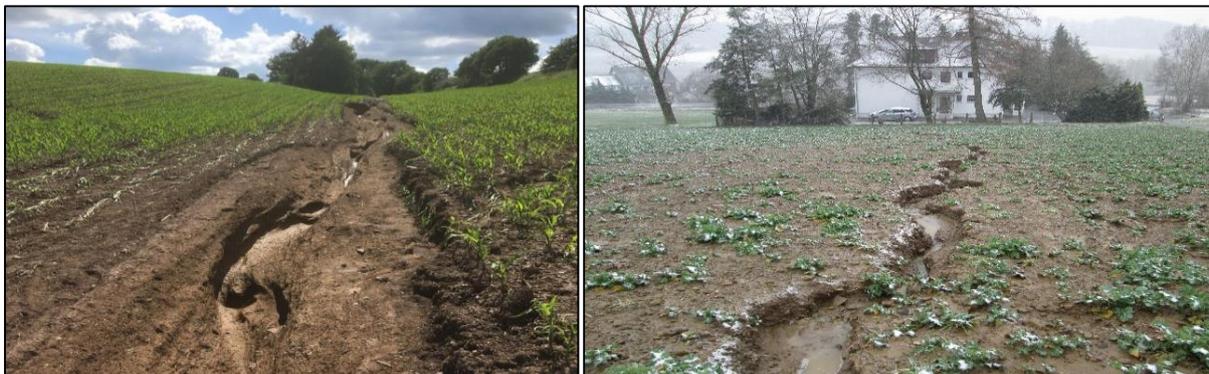
Abbildung 18: Bodenerosion durch Wasser auf Ackerflächen (Beispielfotos)

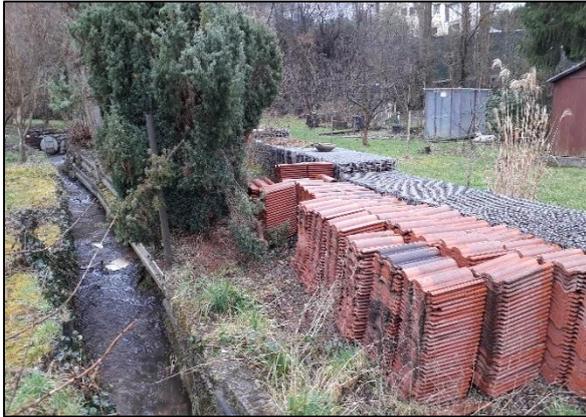
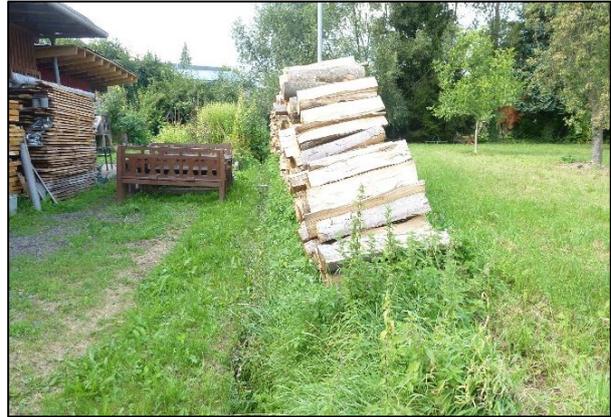
Abbildung 19: Unsachgemäße Lagerung von Holz und anderem Material am Gewässer (Beispielfotos)

Die Gewässernutzung muss dahingehend geändert werden, dass jegliche, vom Abtrieb gefährdete Gegenstände, aus dem Gewässerumfeld entfernt oder entsprechend fixiert werden (§ 38 WHG u. § 33 LWG). Dies sollte auch im Eigeninteresse aller Anlieger selbst geschehen, da jeder Grundstücksbesitzer für Schäden haftet, welche auf eine unsachgemäße Lagerung von Gegenständen auf seinem Grundstück zurückzuführen sind. Die Lagerung von Bauschutt, Holz und Grünabfällen im direkten Gewässerumfeld stellt einen Straftatbestand dar, da dadurch die Gewässergüte nachteilig verändert wird (§ 326 StGB).

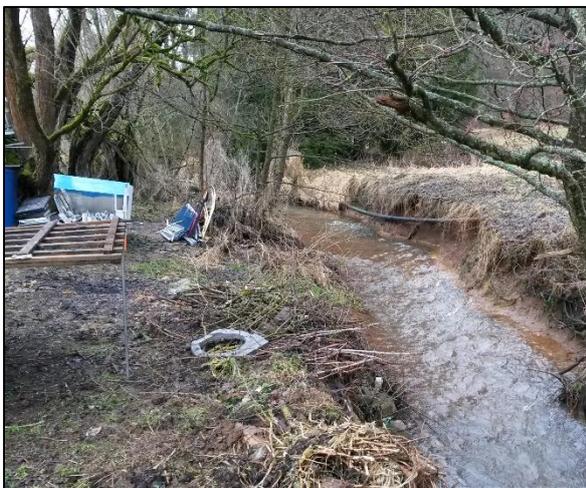
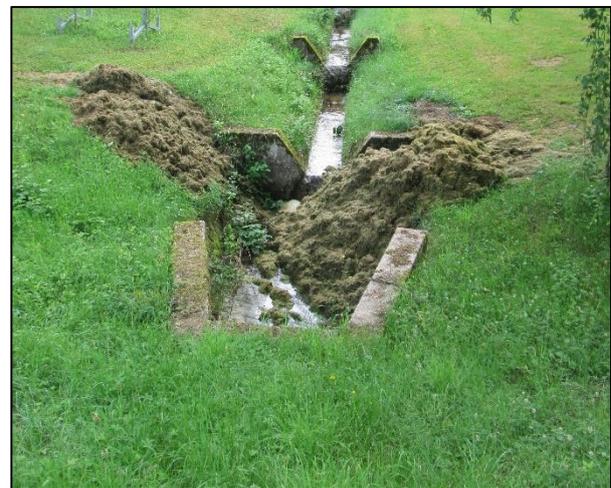
Abbildung 20: Negativbeispiel von Bauschutt und Grünabfällen am Gewässer

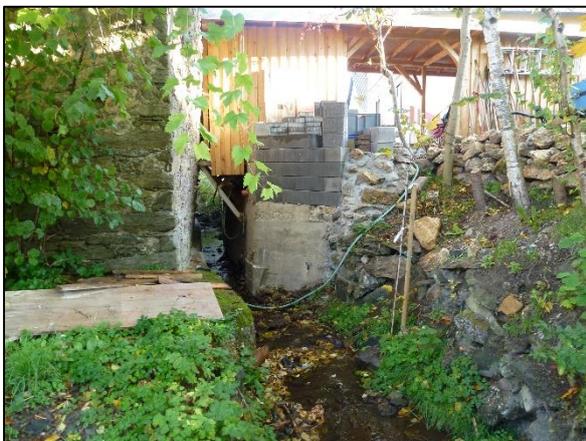
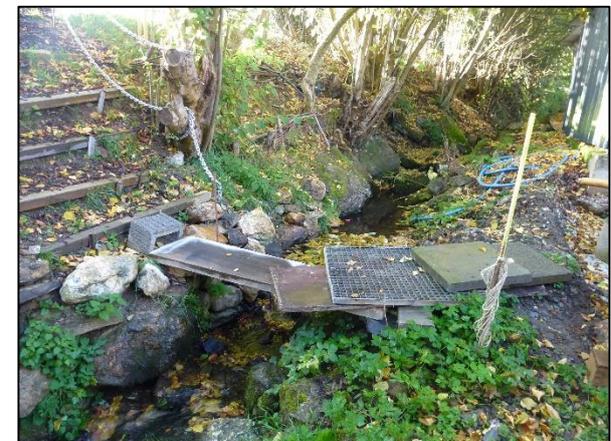
Abbildung 21: Bebauung und nicht genehmigte Brücken am und über das Gewässer (Beispielfotos)

Prinzipiell muss, gemäß § 31 LWG, ein Gewässerrandstreifen (entsprechend der Ordnungseinstufung des Gewässers) von jeglicher Bebauung freigehalten werden. Besonderes Augenmerk ist hier auf die Lagerung von wassergefährdenden Stoffen, wie z.B. Öltanks in überflutungsgefährdeten Gebieten, zu legen. Hier sind gesonderte Vorschriften zur Sicherung erforderlich.

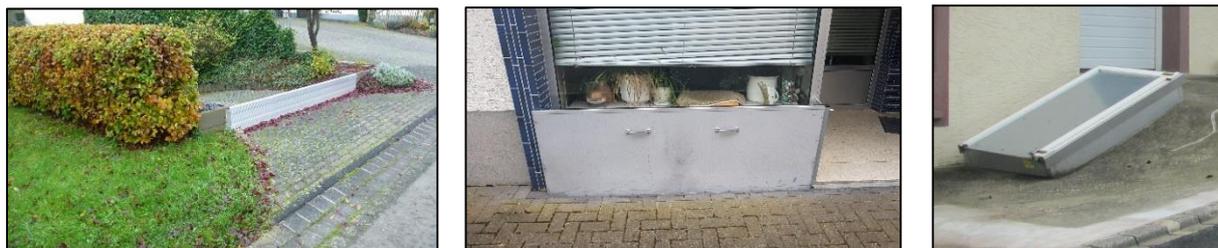
Auch im Bestand sind bauliche Objektschutzmaßnahmen möglich. Die Möglichkeiten reichen von einfachen Aufkantungen von Lichtschachtumrandungen, Geländemodellierungen mit Überbögen bis hin zu druckdichten Fenstern und Türen. Im ersten Schritt wären vor Ort die möglichen Eindringwege in das Gebäude zu identifizieren. Dies sind in der Regel bodennahe Öffnungen in der Außenhaut der Gebäude wie Fenster, Türen, Lichtschächte und Mauerdurchführungen. Befinden sich diese sensiblen Punkte innerhalb des gefährdeten Bereiches, sollten der Gefährdungslage angepasste Maßnahmen ergriffen werden. Ein besonderes Augenmerk sollte auf die Mauerdurchführungen gelegt werden. Hier ist eine fachgerechte Abdichtung unbedingt zu empfehlen. Bei den anderen Eindringwegen sollte das Schadenspotential (Wohnraum betroffen oder nur Keller- und Lagerräume) mit den Kosten der Schutzmaßnahmen abgewogen werden. Hier sind, je nach Gefährdungslage und den örtlichen Gegebenheiten, verschiedene Abdichtungs- oder Abschirmungsmaßnahmen möglich (Beispiele siehe nachfolgende Abbildungen).

Abbildung 23: Beispiele von Objektschutzmaßnahmen (mobile Steckelemente, Dammbalkensysteme, Abdichtungen)

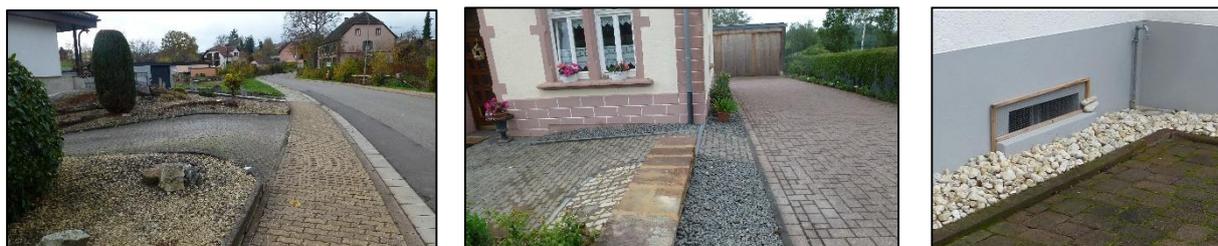
Abbildung 24: Beispiele von Objektschutzmaßnahmen (Überbogen, Geländemodellierungen, Aufkantung am Kellerfenster)

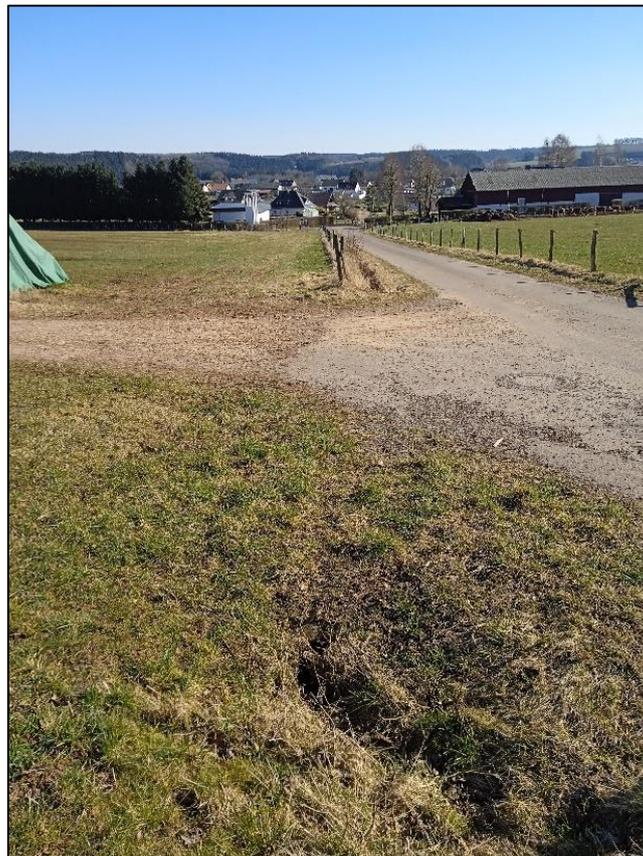
Außerhalb der Straße „Im Spang“, die von Norden nach Süden verläuft, gibt es zwar teilweise einen Straßengraben (siehe Abbildung 31), aber es gibt auch Bereiche ohne Gräben, was dazu führt, dass das oberflächlich abfließende Wasser wild die Straße hinunterfließt. Beim Friedhof ist der Graben mittels Betonhalbschalen gefasst und verläuft oberhalb des Friedhofes. Unterhalb des Friedhofes beginnt dann wieder ein Straßengraben. In den Gräben münden auch Felddrainagen. Abbildung 32 zeigt die Wasserführung beim Friedhof.

Abbildung 31: Beginn der Straßenentwässerung mittels einseitigem Graben

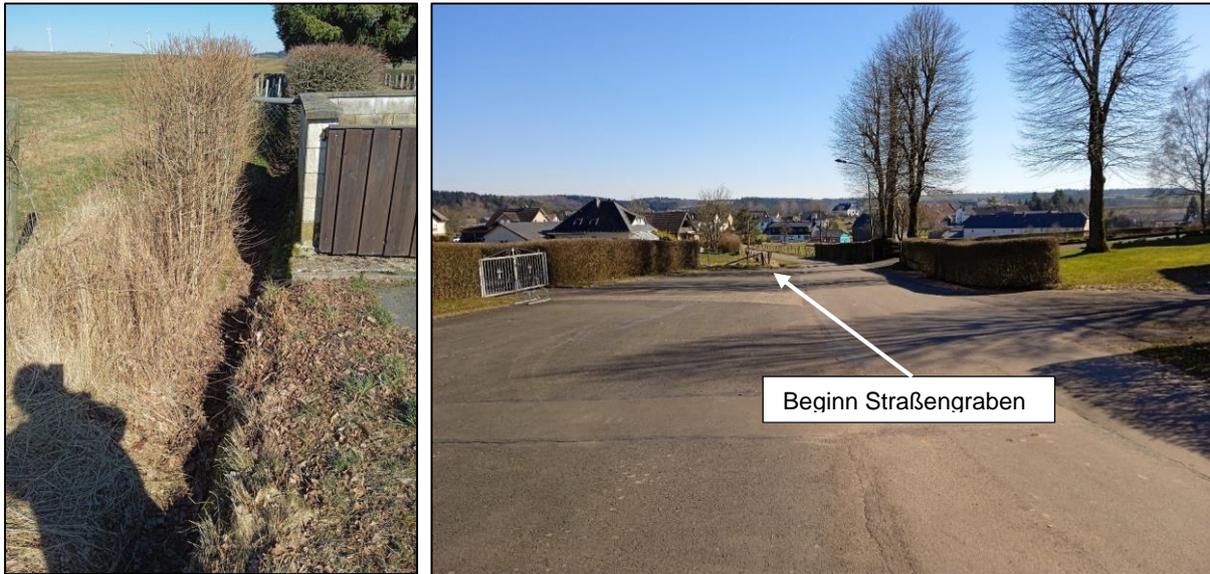
Abbildung 32: Wasserführung beim Friedhof, links: Halbschalen oberhalb Friedhof, rechts: Beginn Straßengraben

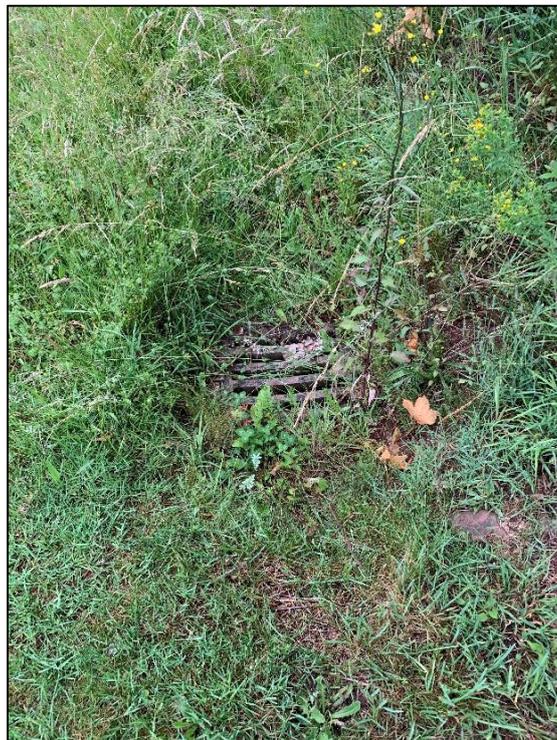
Oberhalb der querenden Straße „Im Spang“ gibt es ein Einlaufbauwerk am Ende des Grabens in die Kanalisation, welches aber schnell zusetzt, schnell zuwächst und auch relativ schnell überlastet ist, wie in Abbildung 33 dargestellt. In Folge strömt der größte Teil des Abflusses darüber und fließt oberirdisch die Straße hinab.

Abbildung 33: Einlaufbauwerk in die Ortskanalisation vor der Kreuzung „Im Spang“

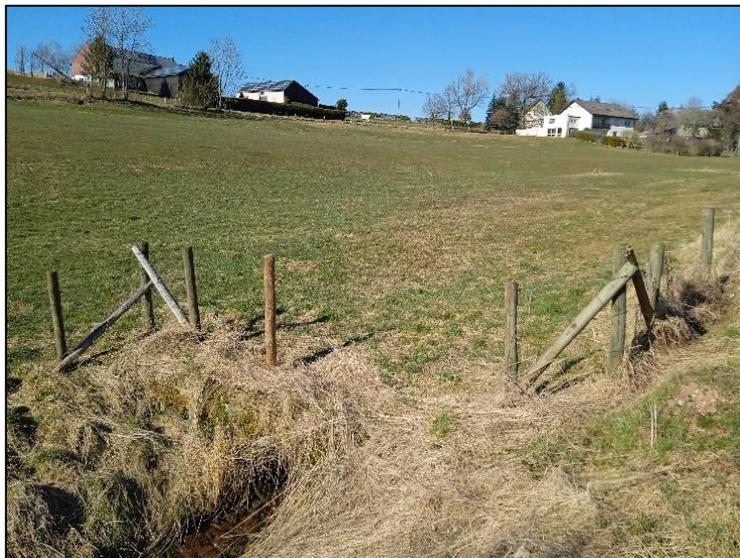
Hinter der Ortslage wird die Bachverrohrung noch einige Meter weitergeführt, bevor der Bach in einem offenen Gerinne fließt (siehe Abbildung 34). Erst ab hier gilt der Steinbach offiziell als Gewässer III. Ordnung.

Abbildung 34: offizieller Beginn Steinbach als Gewässer III. Ordnung

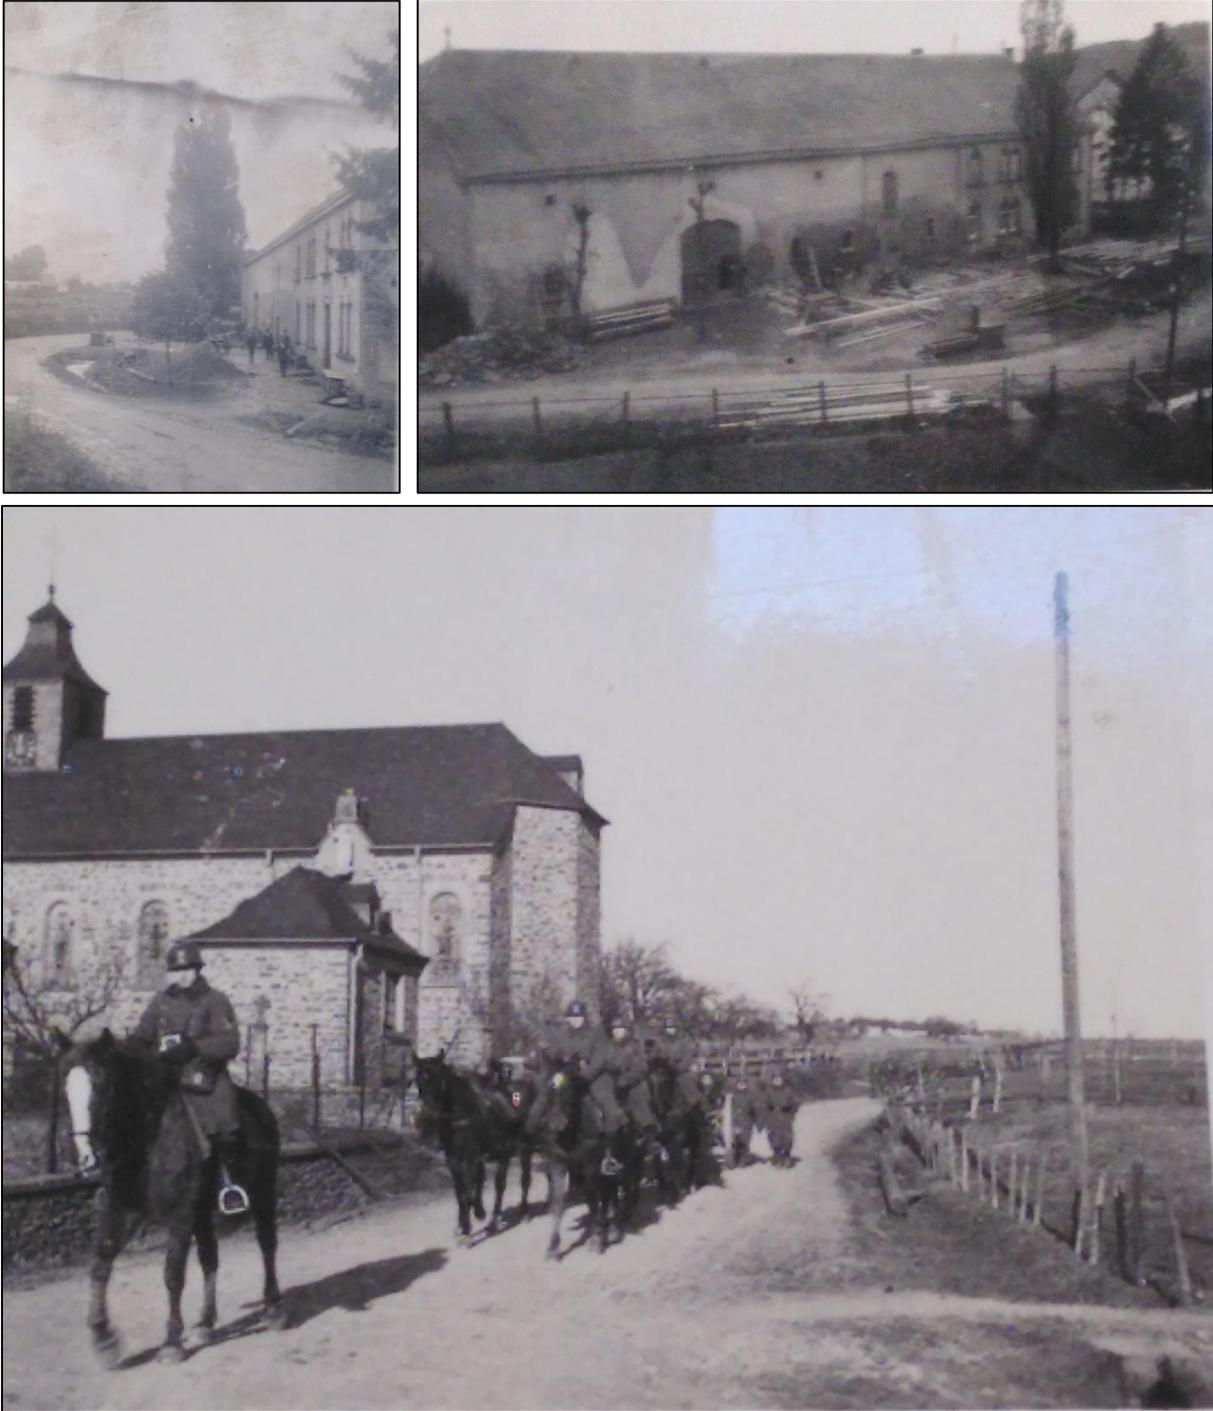
Der Anwohner des betroffenen Anwesens in der Hauptstraße 8 hat die Historie zu den Entwässerungsverhältnissen der letzten 200 Jahre in diesem Bereich aufgearbeitet. Früher gab es dort offene Wegeseitengräben, wie Abbildung 36 zeigt, die wohl im Rahmen der Flurbereinigung Mitte der 1960er Jahre, im Rahmen des Ausbaus der Hauptstraße Anfang der 1970er Jahre sowie im Rahmen der Verbreiterung der Gemeindestraße in den 1980er Jahren verrohrt wurden.

Abbildung 36: Historische Fotos der Hauptstraße 8 (oben, vor 1915 und um 1929) und „Im Spang“ an der Kirche (unten, um 1940)

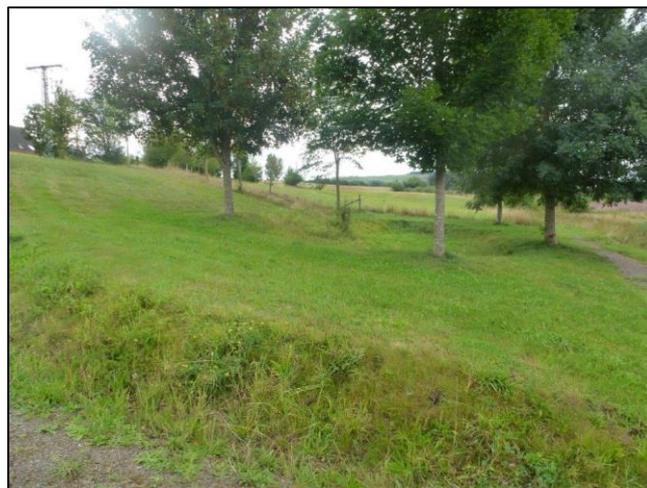
Um möglichst viel Wasser schon in den Entstehungsgebieten nördlich der Bebauung zurückzuhalten, werden **Retentionsmulden** auf den Wiesen vorgeschlagen (Beispiel siehe Abbildung 37), wo auch immer die Verfügbarkeit der Flächen möglich ist. Zu beachten ist hier die Situation der engmaschigen **Feldrainagen**, so dass nur bei gleichzeitigem **Rückbau** das Anlegen von Mulden sinnvoll ist. Eine alternative Lösungsmöglichkeit könnte ein Kaskadensystem an Rückhaltemulden bieten. Zudem sollten zur Fließwegverlängerung und weiterem Rückhalt in der Fläche sinnvollerweise entlang der Flurstücksgrenzen quer zur Fließrichtung **Heckenstreifen**, ggf. in Verbindung mit **kleinen Erdwällen**, angelegt werden. Außerdem wäre das **Anpassen der Querneigung des Feldweges „Im Spang“** empfehlenswert, um die Verteilung des Oberflächenwassers in der Fläche zu erhöhen.

Abbildung 37: Beispielfoto einer Retentionsmulde in einer geneigten Fläche

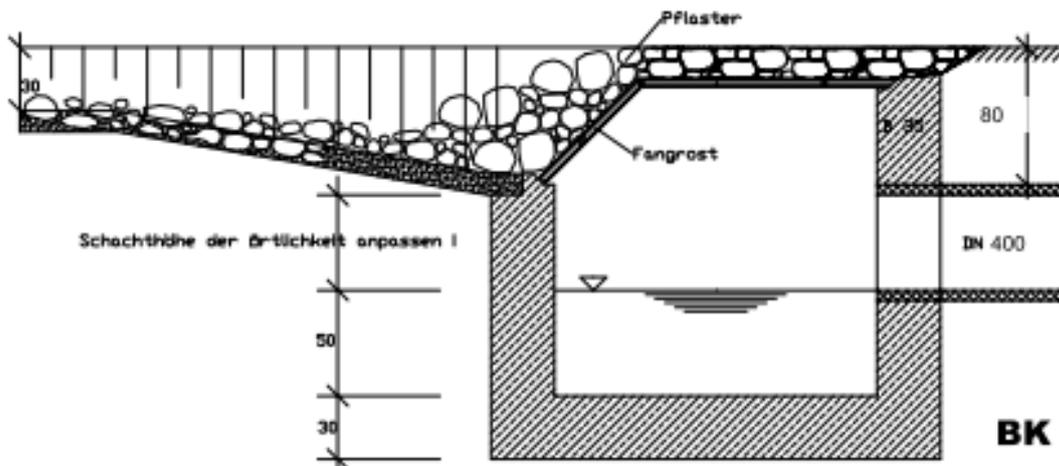
Abbildung 38: Beispielskizze, Einlaufbauwerk mit Überstaumöglichkeit (LBM Gerolstein)

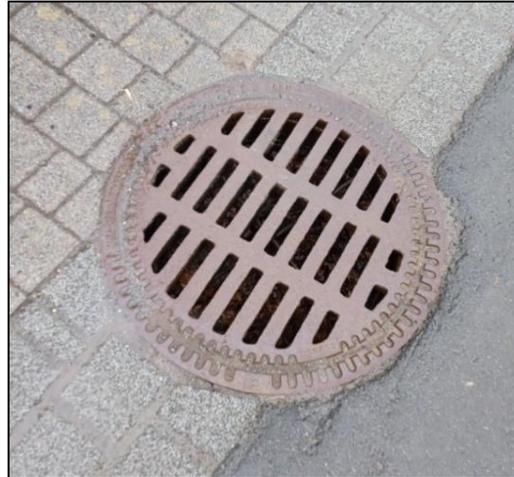
Abbildung 39: Beispielfoto eines als Einlaufrost ausgeführten Schachtdeckels einer Bachverrohrung

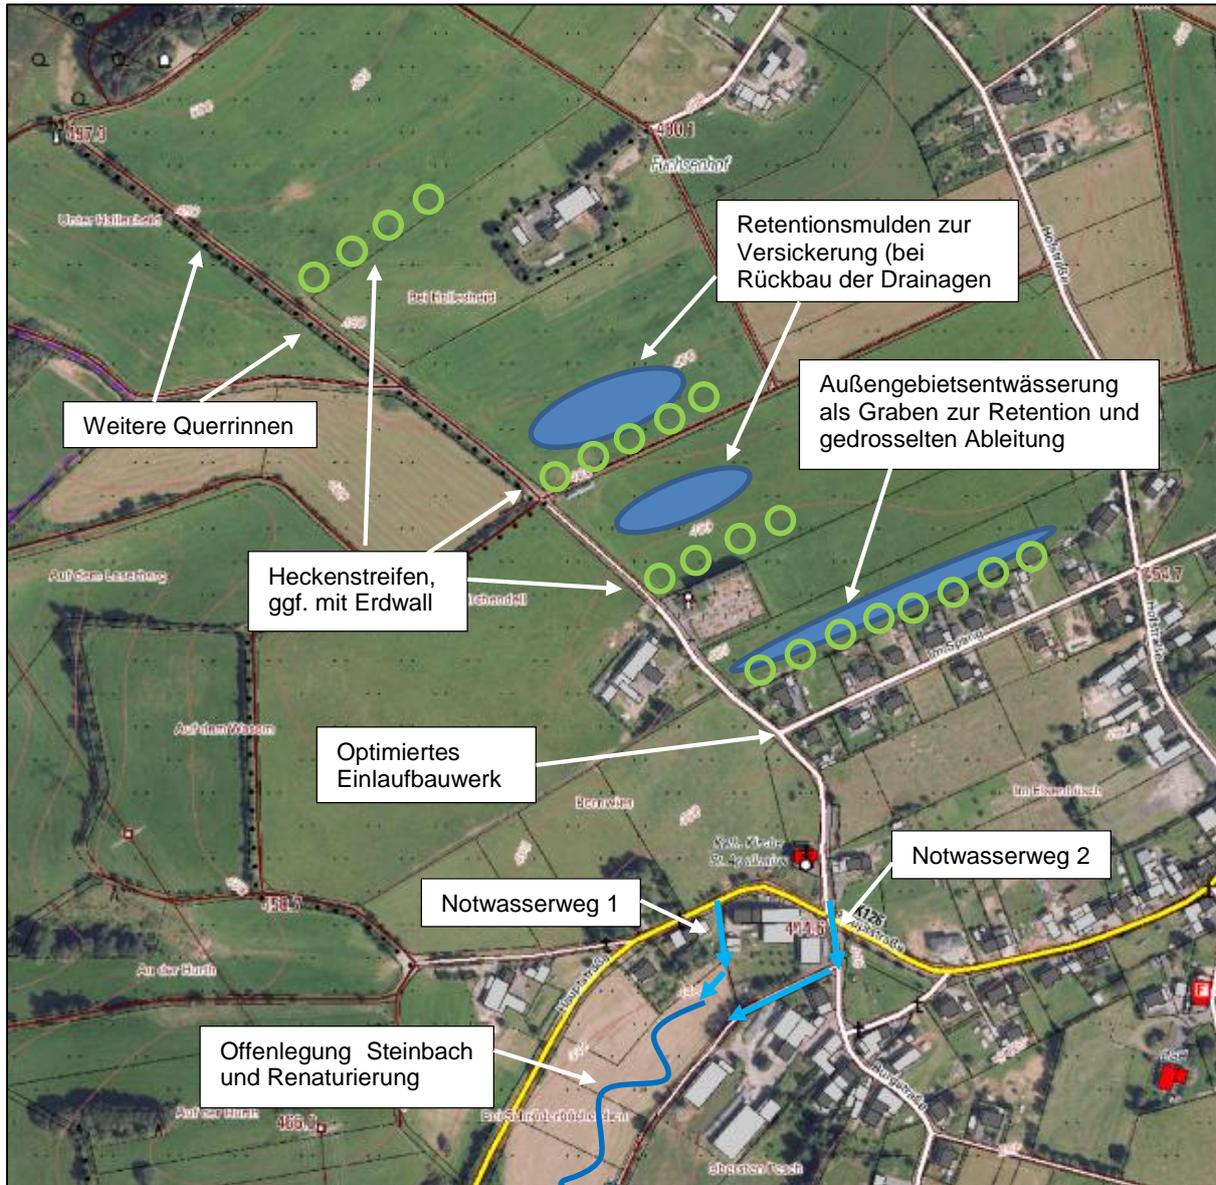
Abbildung 40: Lageplan mit vorgeschlagenen Maßnahmen „Im Spang“ und Steinbach [DATASCOUT]

Trotz aller oben beschriebenen Maßnahmen kann eine Gefährdung der besonders betroffenen Objekte (siehe rot markierte Objekte in Abbildung 40) nicht ausgeschlossen werden, so dass hier dringend auch **private Objektschutzmaßnahmen** zu treffen sind. „Im Spang“ wurde eine Mauer errichtet, welche das Haus abschirmt und das wild abfließende Wasser in den Straßengraben lenkt. Damit dies unterhalb nicht zu noch größeren Problemen führt, muss die angeschlossene Kanalisation jedoch funktionieren. Die im Tiefpunkt, vom Einstau betroffenen Anwohner der Hauptstraße 8, haben schon einige private Maßnahmen umgesetzt (Anpassen von Teilen des Hofbereiches) und werden auch noch einige umfangreiche Maßnahmen umsetzen müssen (Anpassen weiterer Teile des Hofbereiches, Schutz Kellerlichtschächte etc.), um ein gewisses Schutzniveau zu erreichen. Auch den angrenzenden Bewohnern wird empfohlen, zumindest eine Kosten-Nutzen-Analyse hinsichtlich Schutzmaßnahmen für ihre Anwesen durchzuführen.

Alle vorgeschlagenen Maßnahmen zur Verbesserung der Situation „Im Spang“ und Steinbach sind in Abbildung 40 im Luftbild skizziert.

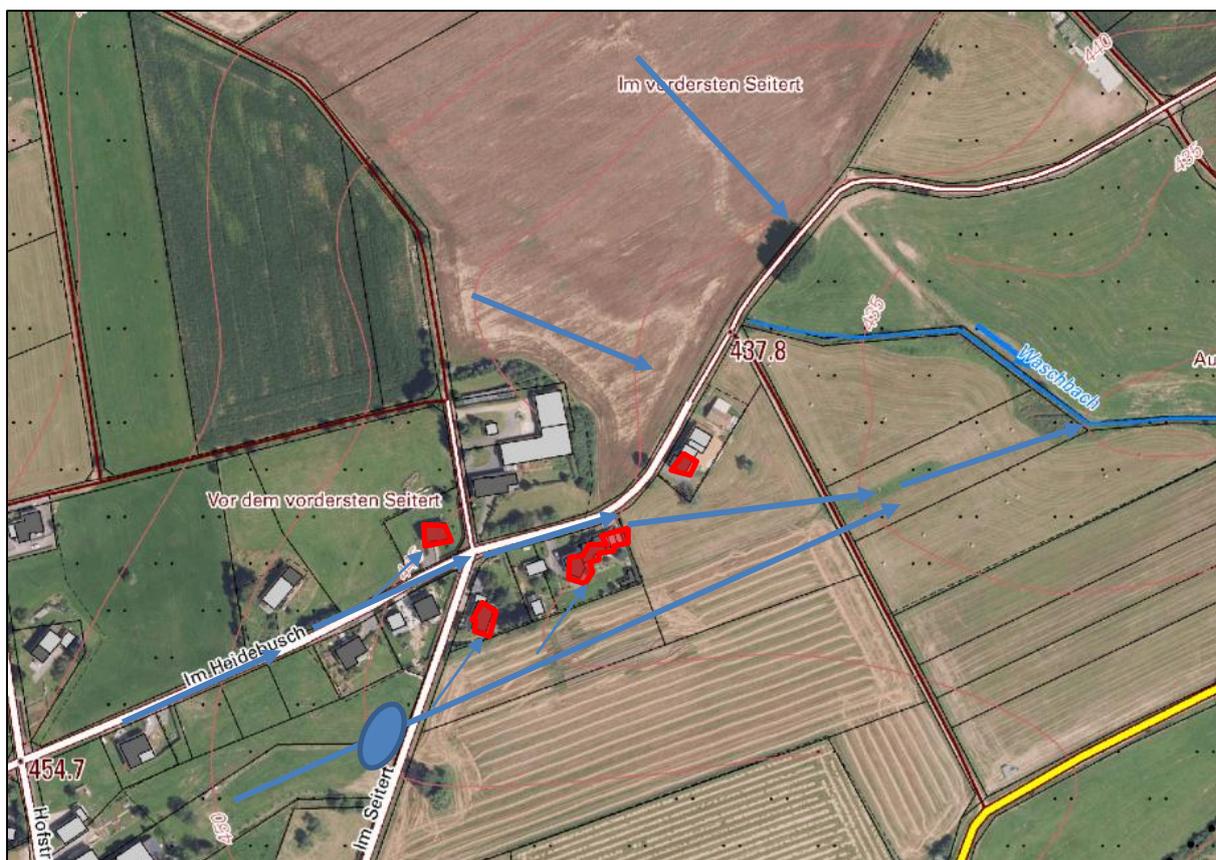
Abbildung 43: Luftbild und DTK 5 im Bereich des Waschbachs mit Darstellung der Fließwege (blaue Pfeile) und besonders gefährdete Objekte (rot markiert)

Im Luftbild in Abbildung 43 wird deutlich, wo die Tiefenlinien verlaufen, denn es sind Erosionserscheinungen im Feld erkennbar. Abbildung 43 zeigt außerdem das Fließbild der Zuflüsse zum Waschbach und die besonders gefährdeten Objekte.

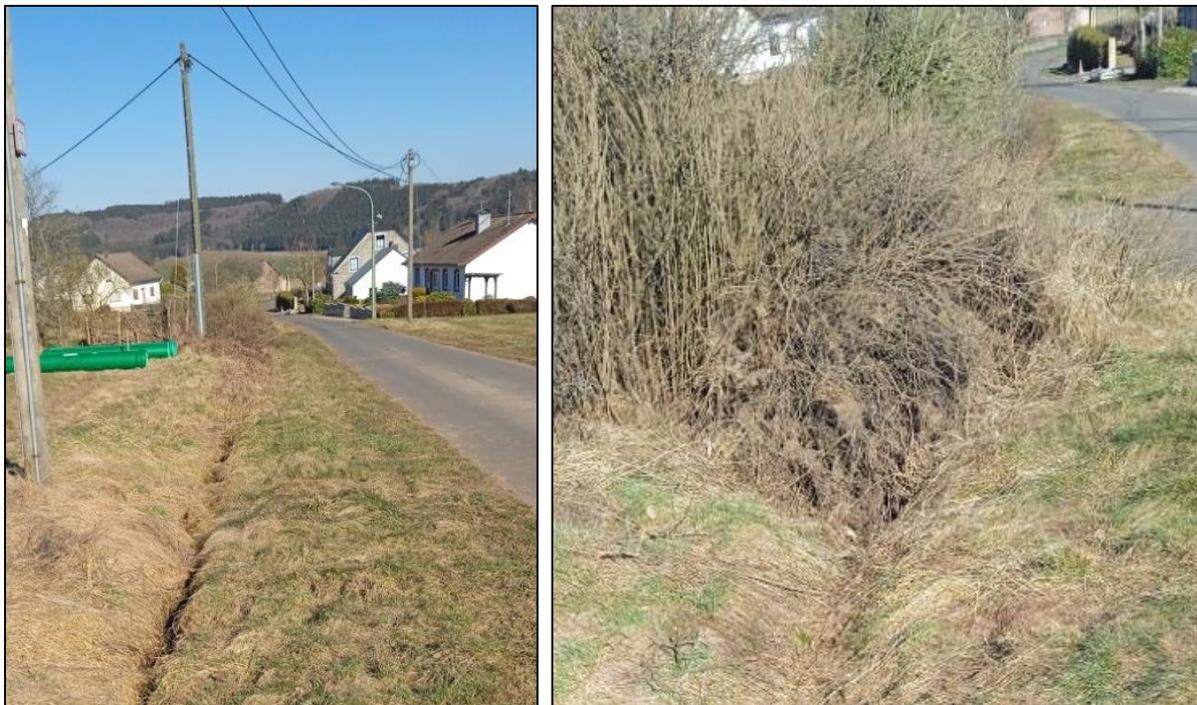
Abbildung 44: ungepflegter Straßengraben „Im Heidebusch“

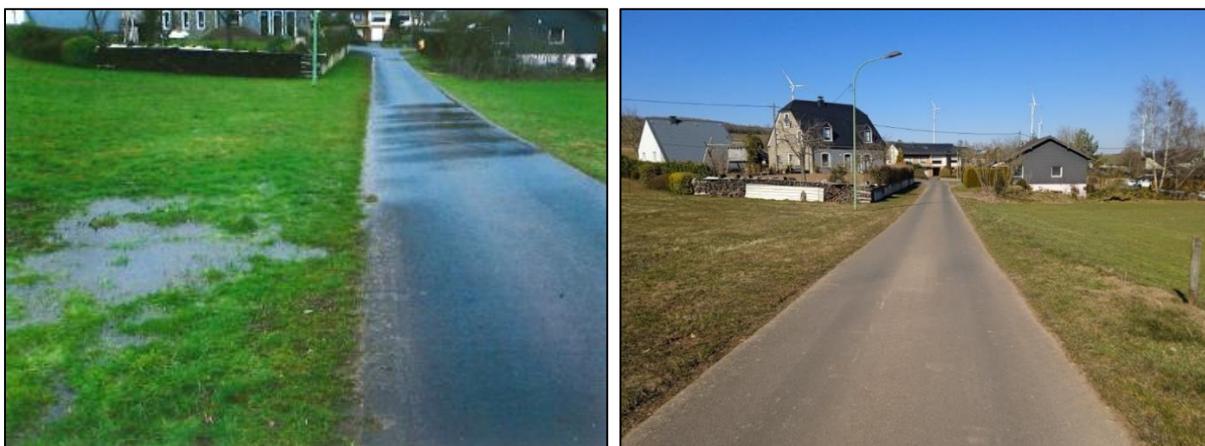
Vor und in der Straße „Im Seitert“, genau an der Stelle, an der die Tiefenlinie „Im Seitert“ beginnt, kommt es oft zu Überflutungen und Einstau (siehe Abbildung 45), vor allem in den Wintermonaten, so dass bei Frost Vereisungsgefahr und somit Unfallgefahr auf der Straße besteht.

Abbildung 45: Einstau und Überflutungen der Straße „Im Seitert“

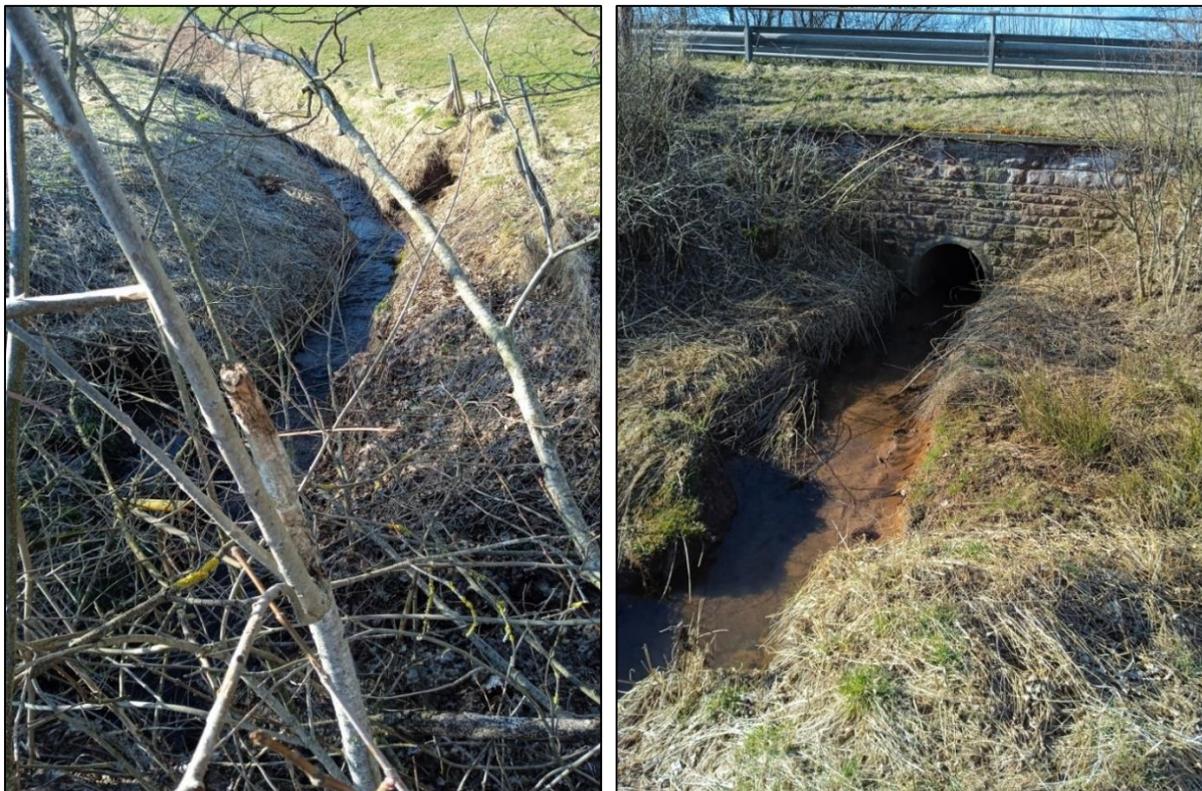
Abbildung 46: Durchlass K 126 Ortsteil Hahn, links: vor dem Durchlass, rechts: hinter dem Durchlass

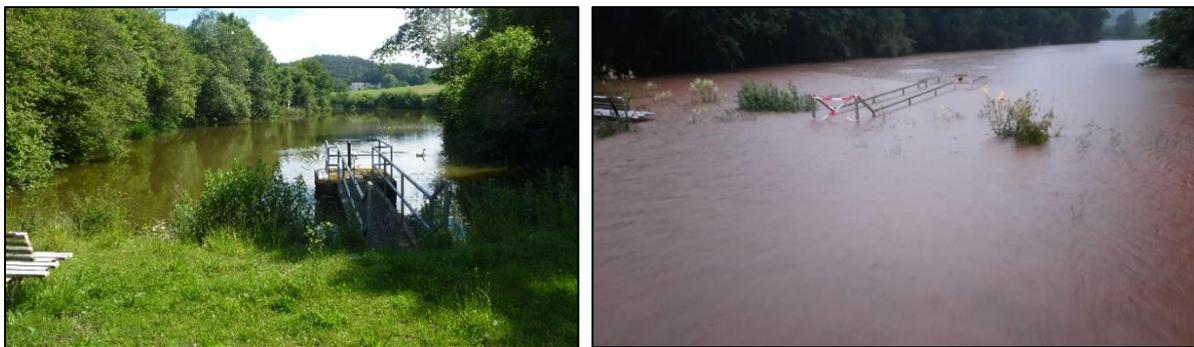
Bei den letzten Starkregenereignissen in 2018 und 2021 wurde der Erddamm beschädigt, weil der Wasserspiegel im Becken dermaßen hoch anstieg, dass der Erddamm überströmt bzw. überstaut wurde. Mittlerweile ist der Damm wieder repariert. Sollte der Damm allerdings brechen, so wird es eine Flutwelle die Unterlieger in Nimshuscheider Mühle bedrohen. Hinter diesem Ort mündet der Johannesbach in die Nims, die eine solche Welle wohl aufnehmen und teilweise ableiten kann, so dass diese im nächst gelegenen Unterlieger (OG Seffern) kaum noch spürbar wäre. In Nimshuscheider Mühle jedoch sind einige Menschen und ihre Häuser dadurch gefährdet.

Abbildung 48: Stauweiher Wawern, links: zur Ortsbegehung am 18.06.2020, rechts: nach Starkregenereignis am 14.07.2021

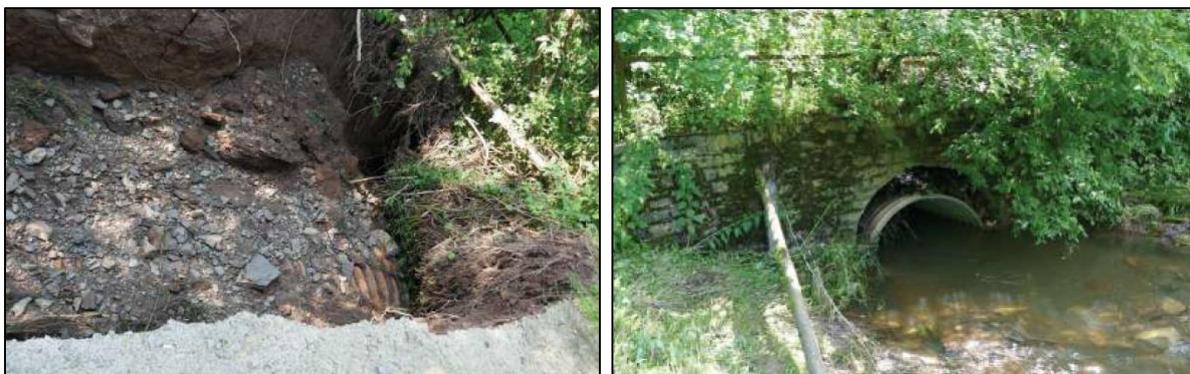
Außerdem kam es in Folge des Starkregenereignisses zu Schäden an Durchlässen an Rothenbach und Johannesbach. Abbildung 50 zeigt die Schäden am Brückendurchlass am Johannesbach, direkt an der Gemarkungsgrenze zu Nimshuscheid.

Abbildung 50: Hochwasserschäden am Brückendurchlass am Johannesbach

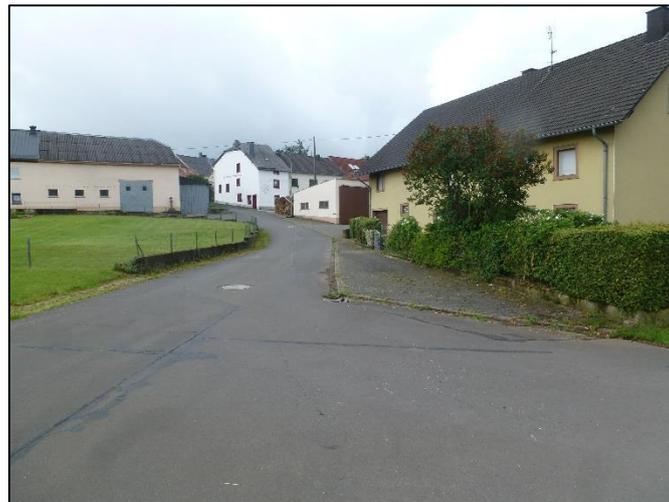
Die Burgstraße ist in der Sturzflutgefährdungskarte als nicht gefährdet bewertet. Sie weist jedoch ein gewisses Gefälle auf (siehe Abbildung 53) und so kam es während der letzten Extremniederschläge zu einem erhöhten Oberflächenabfluss. Das Einzugsgebiet ist hier allerdings relativ klein. Nach Besichtigung der sichtbaren Einrichtungen der Straßenentwässerung kann festgestellt werden, dass im oberen Bereich der Burgstraße keine ordnungsgemäße Straßenentwässerung besteht. Ggf. trifft auch hier der Umstand zu, dass die Kanäle schadhaft sind, da der bauliche Zustand unbekannt ist.

Abbildung 53: Blick in die Burgstraße

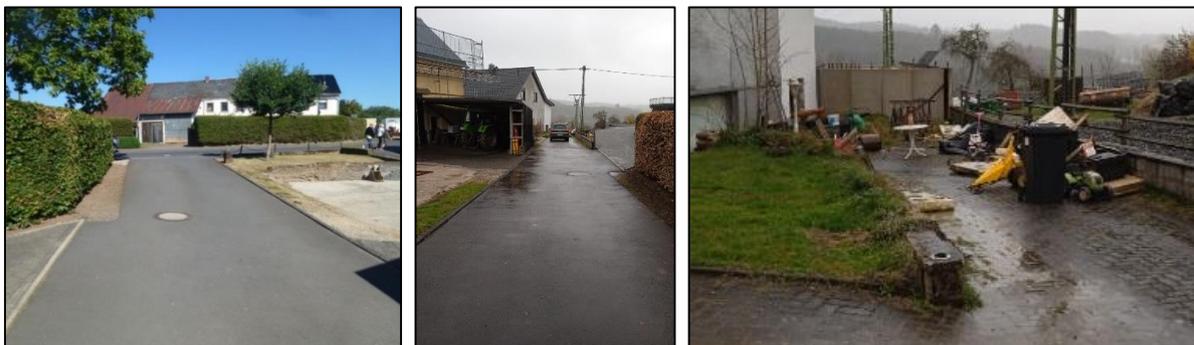
Abbildung 59: Fließweg durch die Bebauung südlich der Hauptstraße

Der natürliche Fließweg verläuft also durch die Bebauung südlich der Hauptstraße, um schlussendlich in den Rothenbach zu münden. Wie Abbildung 59 zeigt, ist der natürliche Fließweg blockiert, so dass es hier durch die ungünstige Höhenlage der Zufahrt zwangsläufig zu Überflutungen kommen muss. Dort liegt ebenfalls ein Entwässerungskanal, der überwiegend der Straßenentwässerung dient, aber vermutlich auch der Oberflächenentwässerung. Auf dem in Abbildung 59 rechts dargestellten Privatgrundstück befindet sich noch ein Schacht mit Ablaufrost, allerdings zu hoch, um abflusswirksam zu sein. Hinter der Bebauung befindet sich im Hang ein kaskadenförmiges Regenrückhaltebecken, welches vom LBM beim Ausbau der Kreisstraße K 126 vor etwa 25 Jahren gebaut wurde. Danach wird das Oberflächenwasser dem Rothenbach zugeschlagen. Hier befindet sich außerdem eine ausgeprägte Tiefenlinie, wie in Abbildung 58 anhand der Höhenlinien ersichtlich.

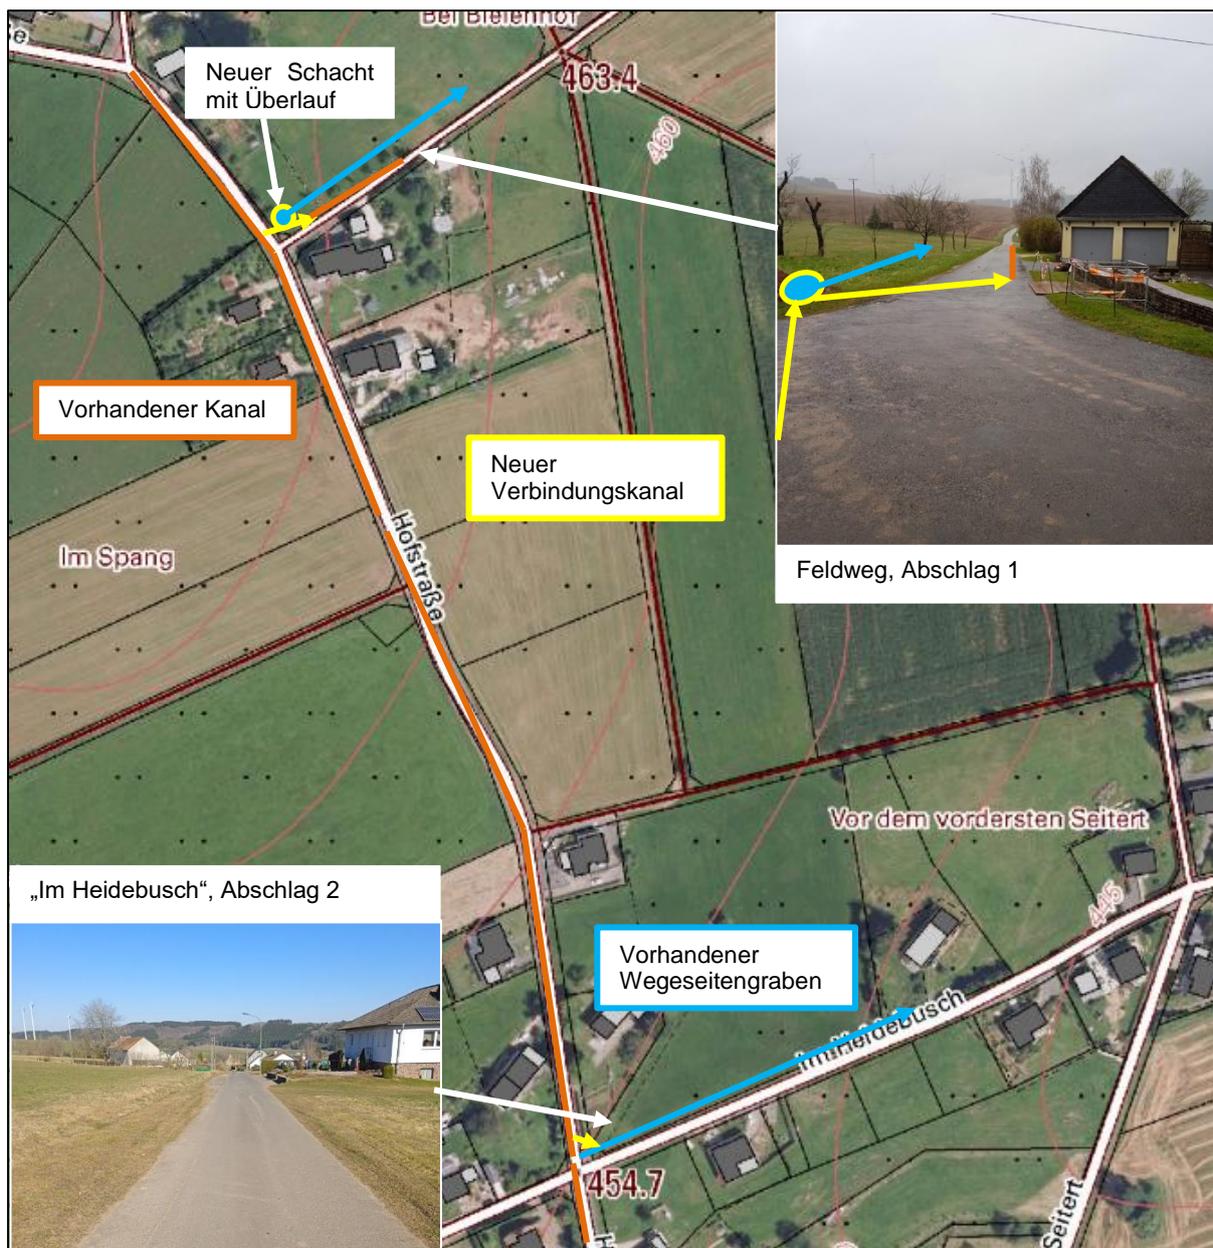
Abbildung 60: Maßnahmvorschläge obere Hofstraße im Luftbild (DATASCOUT)

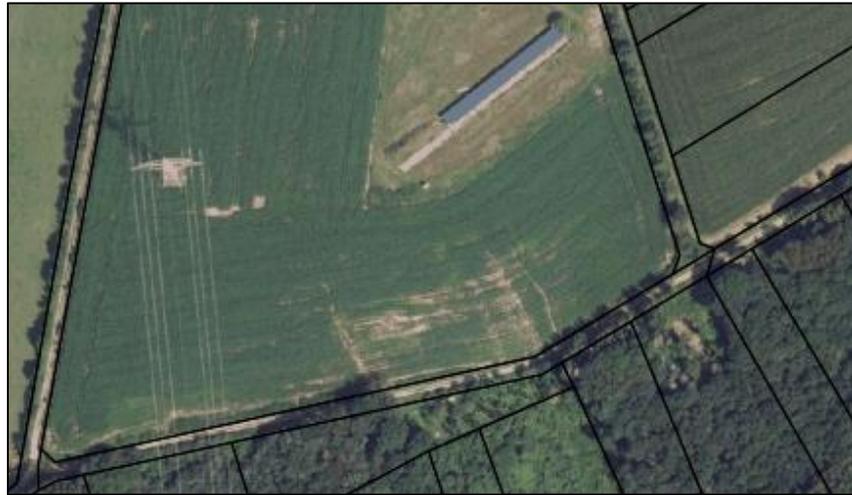
Auf dem in Abbildung 62 dargestellten Flurstück 37 kam es nach vergangenen Starkregenniederschlägen schon mehrmals zu Erosionserscheinungen (siehe Abbildung 63). Die Furchen waren bis zu 30 cm tief und der Bereich unterhalb des Hanges wurde stark mit ausgespültem Schlamm verunreinigt, welcher mit großem Aufwand entsorgt werden musste, wie Abbildung 64 zeigt. Aktuell wird dort hauptsächlich Mais angebaut.

Abbildung 62: Lageplan mit Luftbild und Flurkarte [DATASCOUT]
