Starkregen- und Hochwasservorsorgekonzept für die Ortsgemeinde Wawern

Verbandsgemeinde Prüm – Ortsgemeinde Wawern

INGENIEURBÜRO
Reihnsner

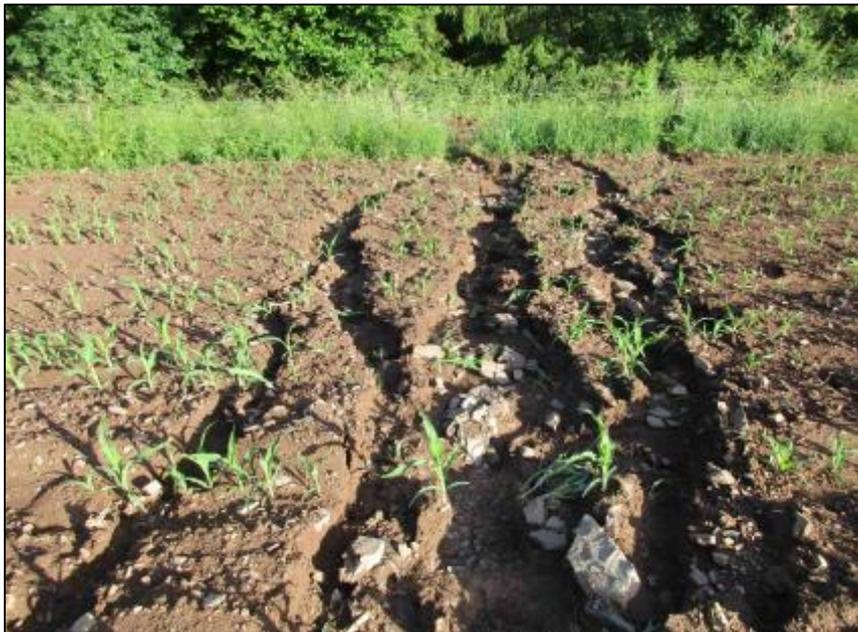
Abbildung 63: Erosionserscheinungen auf dem Flurstück 37

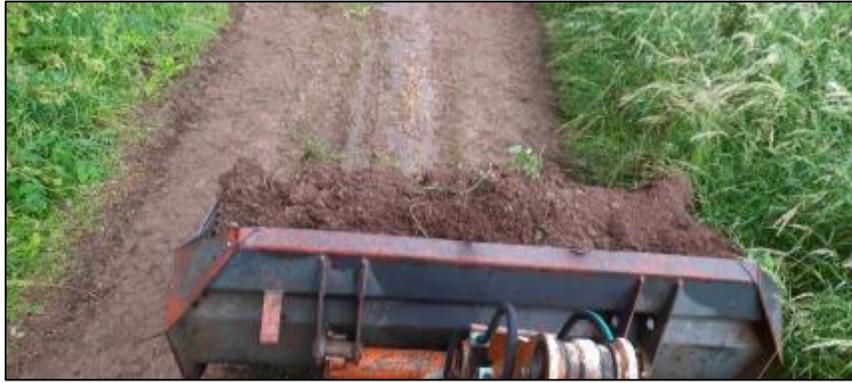
Abbildung 64: Abtransport der erodierten Erdmassen

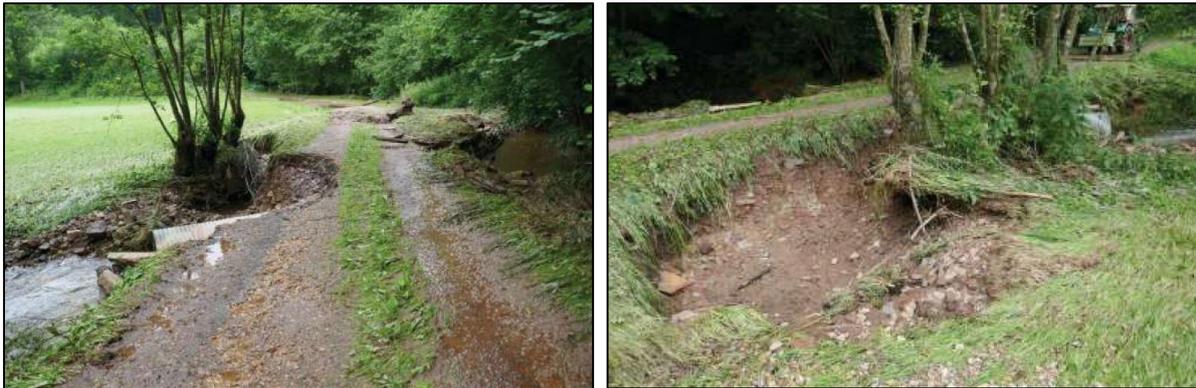
Der Dürrbach fließt entlang der nördlichen Gemarkungsgrenze und hat auf die Ortslage von Wawern selbst keinerlei Einfluss. Trotzdem gibt es strukturelle Defizite am Dürrbach in deren Folge es in der Vergangenheit zu erheblichen Problemen im Nachbarort Lasel kam und zukünftig kommen kann. Außerdem gab es beim Katastrophenereignis im Juli 2021 Schäden an einem Durchlass, welcher zur Querung eines Wald- und Wirtschaftsweges dient (siehe Abbildung 65).

Abbildung 65: beschädigter Durchlass am Dürrbach nach Starkregen Juli 2021
