ANLAGE 5 – Maßnahmensteckbriefe**5.1 Elcherath**

Ort	Elcherath
Maßnahmepunkt	Aueller Weg
Code	ELC-01

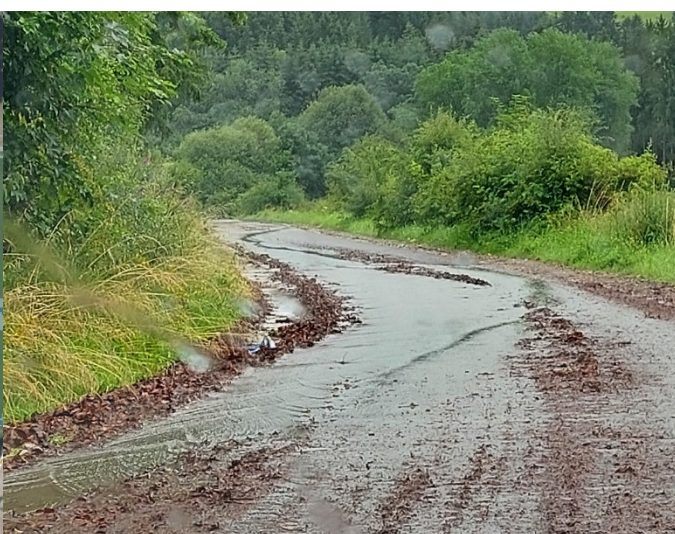
Der Aueller Weg führt von Elcherath hinab ins Tal in Richtung belgischer Grenze. Das Schadenspotential beginnt ab dem Hof Lenz. An dieser Stelle ist die Straße sehr schmal, weswegen das Bankett im Begegnungsfall häufig befahren wird und infolgedessen das Bankett ausgefahren wird.

Straßeneinläufe kontrollieren

Bankett abschälen

Bankett mit Rasengittersteinen befestigen

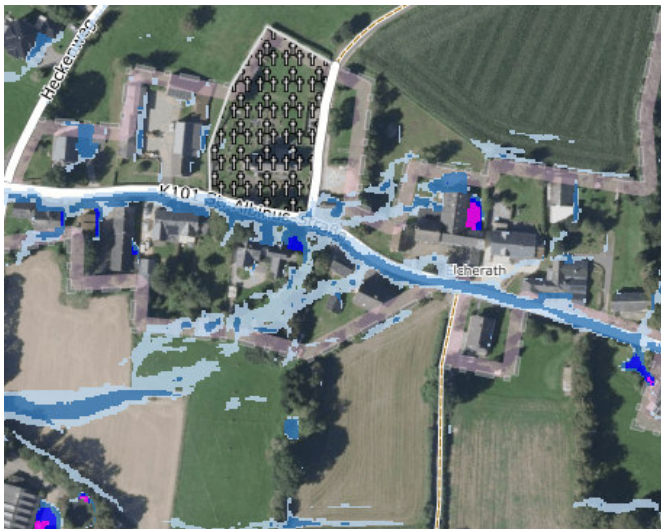
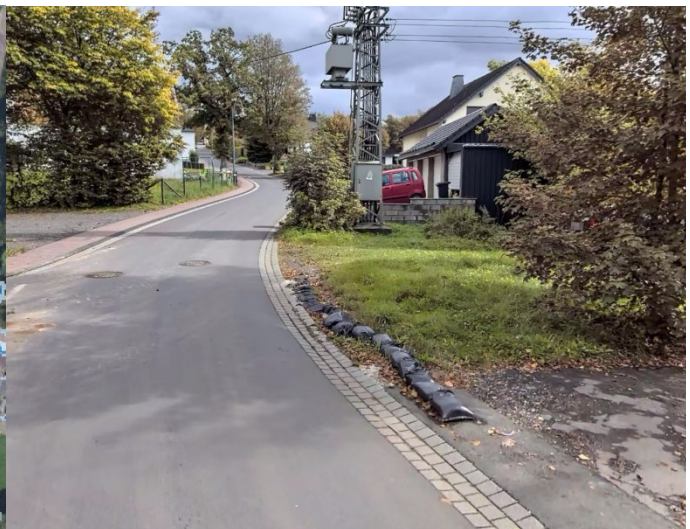
Ort Elcherath
Maßnahmepunkt St. Albinus-Straße / K 101
Code ELC-02

Das anfallende Regenwasser fließt entlang der St. Albinus-Straße (K 101). Wegen des starken Gefälles fließt es sehr schnell und hat entsprechendes Gefährdungspotential für die anliegenden Höfe und Gebäude.

Straßeneinläufe kontrollieren

Häuser / Höfe durch Sandsäcke sichern

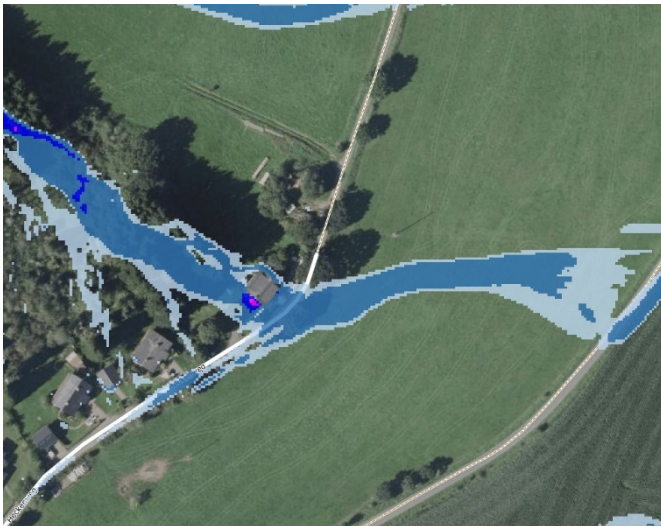
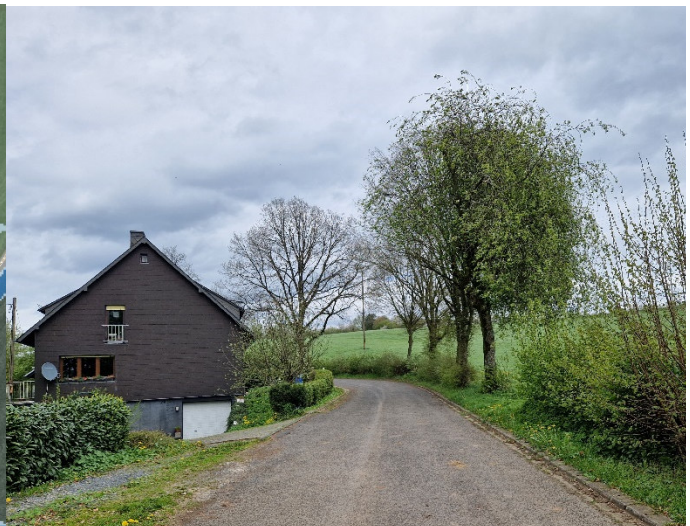
Ort Elcherath
Maßnahmepunkt Heckenweg
Code ELC-03

Dem Heckenweg wird Wasser von der oberhalb liegenden Wiesenfläche bei Starkregen zugeführt. Das Anwesen Hausnr. 9 wäre bei außergewöhnlichen Starkregen (SRI 7) gefährdet. Die Fließweg-Senkenanalyse zeigt einen Wasserverlauf am Gebäude.

Errichtung eines Notwasserwegs zur Ableitung des Oberflächenwassers. Dieser sollte am südlichen Ende des Grundstücks angelegt werden, damit das Wasser an der Einfahrt vorbeifließt. Das Wasser liefe dann in eine Waldfläche und von dort in die Our.

Bergseitig liegendes Bankett abschälen, um bergseitige Wasserführung herzustellen.

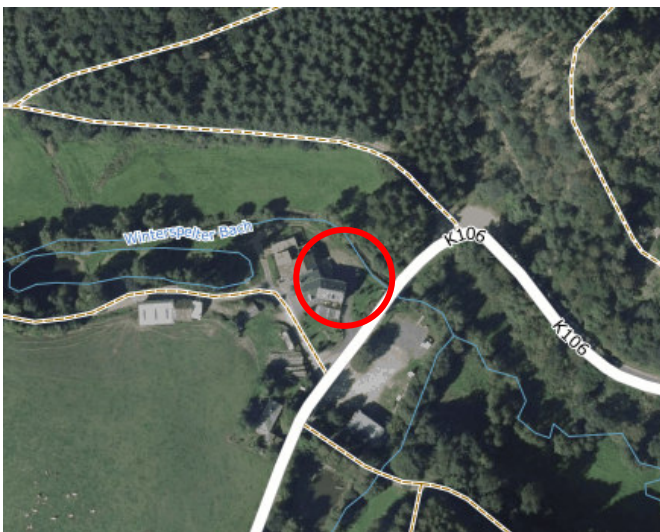
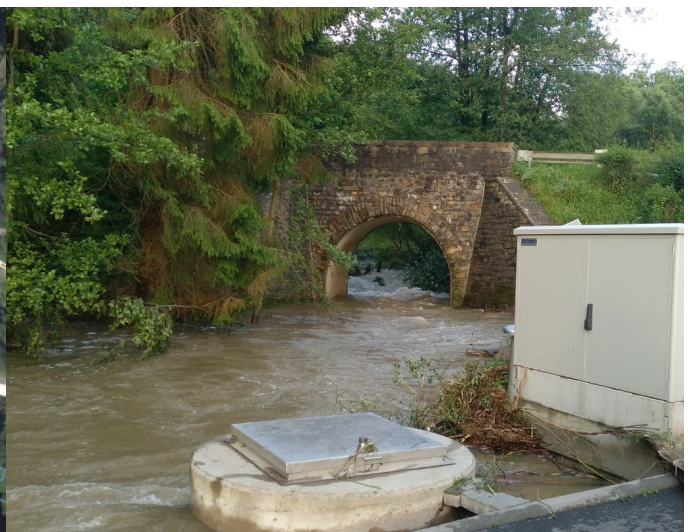
Ort	Heckhalenfeld
Maßnahmepunkt	Heckhalenfelder Mühle
Code	HEC-01

Die Mühle befindet sich im Überschwemmungsgebiet des Winterspelter Bachs. Der Bach fließt durch einen Straßendurchlass der K 106, und direkt hinter diesem Durchlass liegt die Mühle. Die Gebäude der Mühle sind bei Hochwasser gefährdet. Zudem befindet sich auf dem Gelände der Mühle in der Nähe des Bachs ein Abwasserpumpwerk, das ein hohes Schadenspotenzial aufweist: Bei einem HQ₁₀₀-Ereignis kann der Schaltschrank überflutet werden. In diesem Fall ist die gesamte Abwasserentsorgung von Heckhalenfeld nicht mehr sichergestellt.

Erhöhung der Eigenvorsorge

Erweiterung des Hochwasserrückhalts in der Fläche vor dem Straßendurchlass

Sicherung der kritischen Infrastruktur, in diesem Fall das Pumpwerk

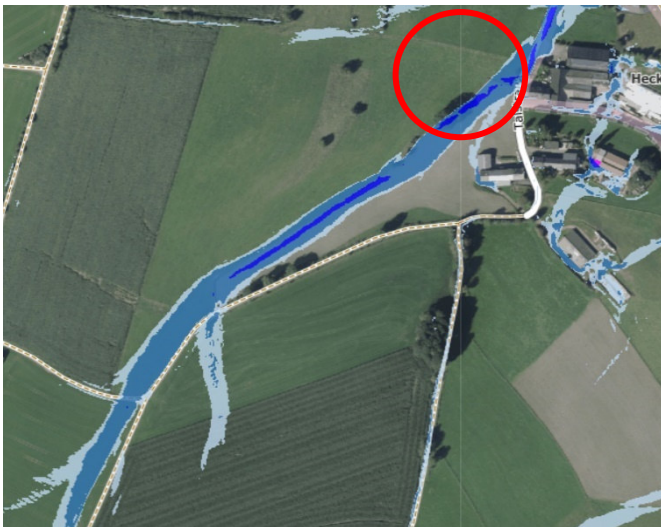
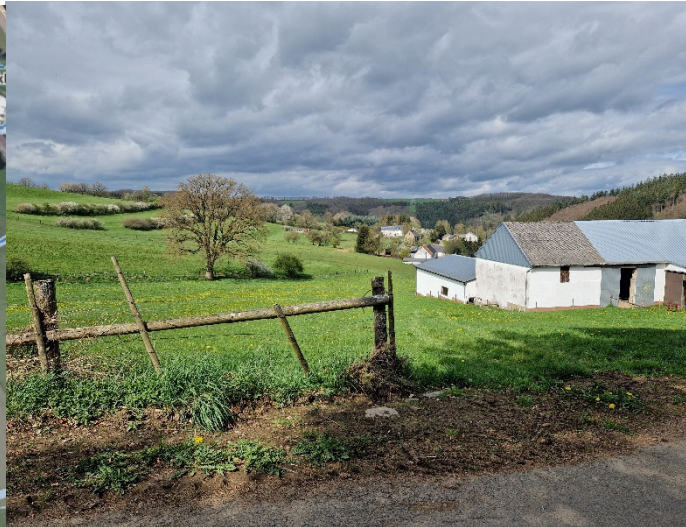
Ort Heckhalenfeld
Maßnahmepunkt Hangwasser
Code HEC-02

Anfallendes Regenwasser aus den oberhalb liegenden Wiesen und Ackerflächen wird im normalen Fall durch Drainagen aufgefangen, jedoch sind diese bei Starkregenereignissen überlastet. In diesem Fall läuft das Wasser auf die Gemeindestraße. Die Gemeindestraße dient dann als Notwasserweg und führt das Wasser ab in Richtung Talstraße. Am Ende der Gemeindestraße erfolgt bei HQ_{100} eine Überflutung des Grundstücks in der Talstraße Haus Nr. 3 mit einer Wasserhöhe von bis zu 50 cm.

Bei einem Starkregenereignis Sandsäcke entlang des Grundstücks aufpacken. Sandsäcke in entsprechender Anzahl vorrätig halten.

Errichtung einer Regenrückhaltung

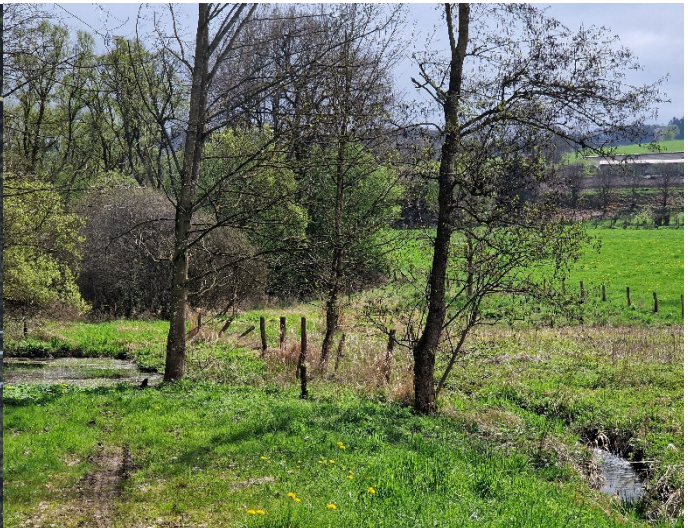
Ort Heckhalenfeld
Maßnahmepunkt Löschteich
Code HEC-03

Eine mögliche Hochwassergefahr ergibt sich bei Überlauf des Löschteichs oberhalb der Brücke (Waldweg). Diese Stelle wird als Beobachtungspunkt festgehalten.

Freihaltung und regelmäßige Prüfung der Überlaufstelle

Zuständigkeit des Löschteichs klären

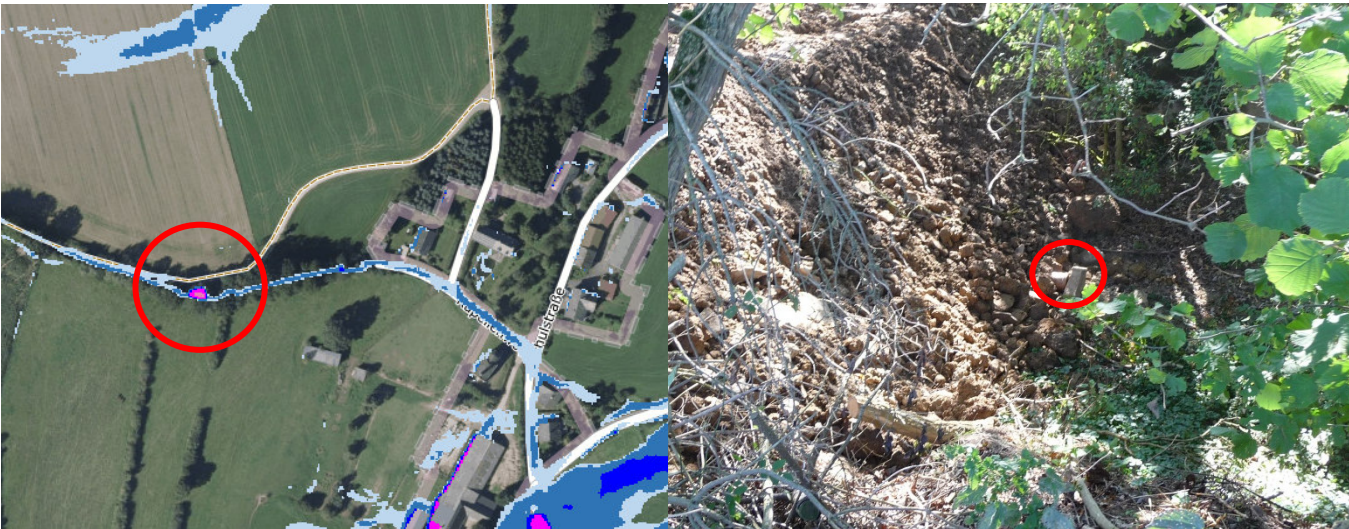
Ort	Heckhalenfeld
Maßnahmepunkt	Alten Kapellenweg
Code	HEC-04

Nordwestlich der Ortslage Heckhalenfeld führt ein Weg zur Kapelle. Dieser Weg ist zugewuchert und wird nicht mehr benutzt. In diesem Weg befindet sich ein Regenrückhaltebecken, dessen Überlauf verrohrt ist.

Eine mögliche Hochwassergefahr ergibt sich dann, wenn der Überlauf des Regenrückhaltebeckens nicht frei ist und das Wasser oberhalb der Kreuzung Talstraße / Waldweg fließt.

Freihaltung und regelmäßige Prüfung der Drosselrohre

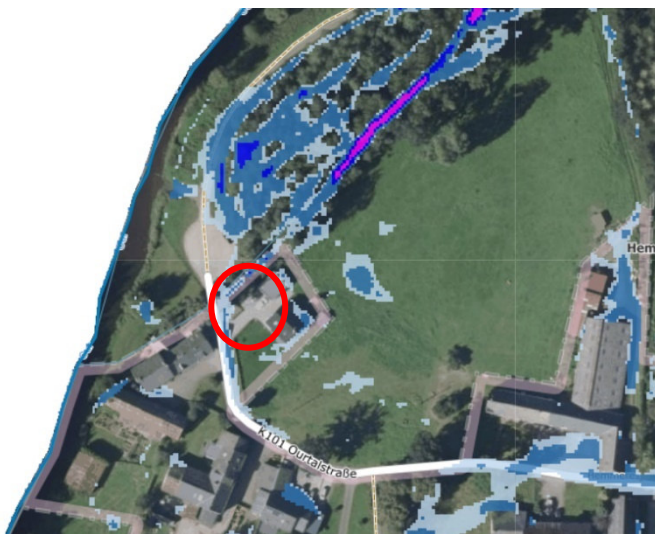
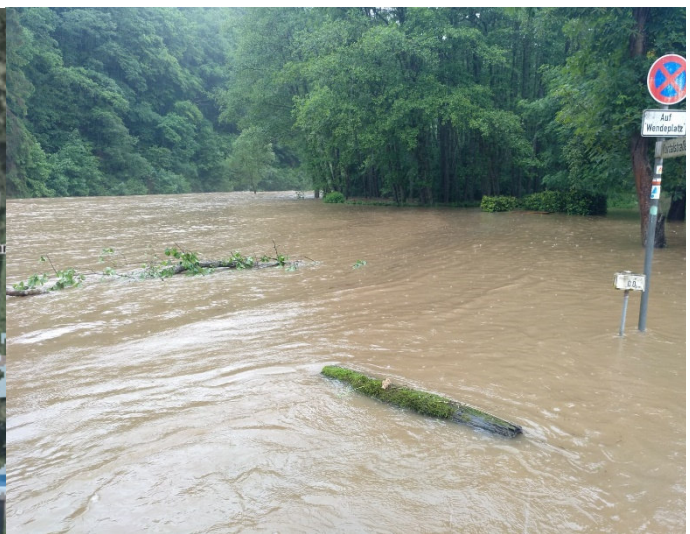
Ort	Hemmeres
Maßnahmepunkt	Wendehammer / Pumpwerk
Code	HEM-01

Am Ende der K101 direkt am Ufer der Our befindet sich ein Wendehammer. Links an den Wendehammer angrenzend ist das Grundstück der ehemaligen Mühle. Diese wird bei Hochwasser regelmäßig überflutet. Vor dem Wendehammer verläuft der ehemalige Mühlengraben. Rechts neben der Straße noch vor dem Mühlengraben befindet sich ein Abwasserpumpwerk. Der Wendehammer wurde vom Hochwasserereignis im Jahr 2018 komplett überflutet. Der Wasserstand im Mühlgraben verursachte auch im Jahr 2021 Schäden.

Sicherung der kritischen Infrastruktur, in diesem Fall das Pumpwerk.

Erweiterung des Hochwasserrückhalts in der Fläche vor der Ortslage.

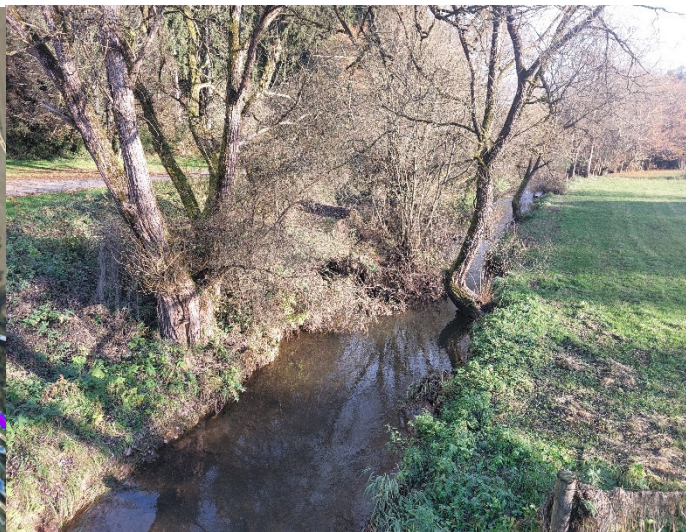
Ort	Ihren
Maßnahmepunkt	Brücke über den Ihrenbach
Code	IHR-01

Der Ihrbach durchzieht die bebaute Ortslage von Ihren aus östlicher Richtung. Vor der Ortslage fließt der Bach durch ein naturnahes Gebiet, in dem auch Biber leben und eine Veränderung des Bachlaufs und der Wiesenflächen herbeigeführt haben. Dennoch hat vor allem das Ereignis 2018 zu hohen Schäden geführt. Eine Verklausung der Brücke hat zur Überflutung der Ortslage geführt.

Kontrollieren des Ihrbach und Entfernen von Schwemm- und Treibgut.

Erhöhung der Eigenvorsorge

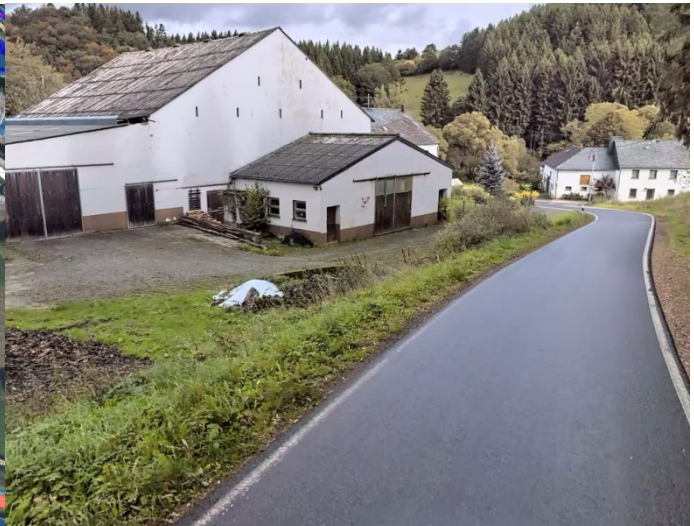
Ort	Ihren
Maßnahmepunkt	Regenrückhaltebecken Bahnhofstraße
Code	IHR-02

Entlang der Kreisstraße K101 wurde durch den Bau der Autobahn A60 ein Regenrückhaltebecken errichtet. Der Auslauf dieses Beckens ist bis kurz vor den Ihrenbach vor der Brücke verrohrt. Im Falle eines HQ₁₀₀ ist die Dimension der Verrohrung jedoch unzureichend, wodurch die Anwesen "Am Tälchen" 1 und Heltenbacher Weg 1 gefährdet sind.

Herstellen eines Notwasserwegs entlang der K101 über die Bahnhofstraße mit Einlauf in den Ihrenbach hinter der Brücke.

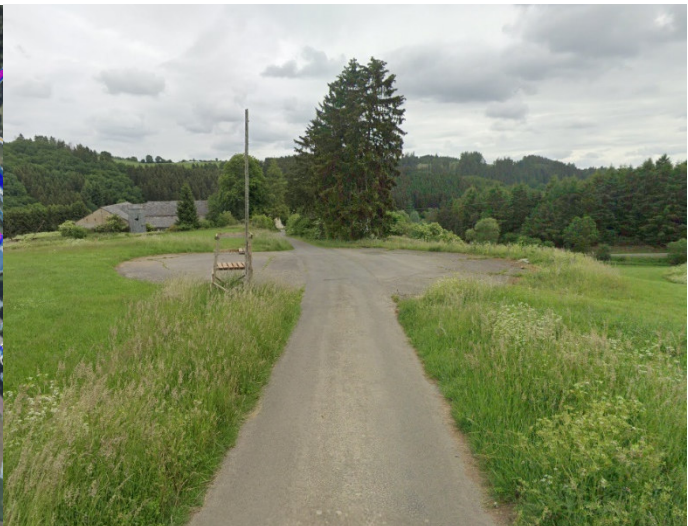
Ort	Ihren
Maßnahmepunkt	Wendehammer Gemeindeweg „Am Tälchen“
Code	IHR-03

Wassermengen kommen hier vom Berg herunter und setzen den Wendehammer (Im Tälchen) unter Wasser. Die weitere Wasserführung erfolgt über die Straße „Am Tälchen“ Richtung Kreisstraße.

Verbesserung des Wasserrückhalts oberhalb der Ortslage mittels Damms.

Bankette des Wendehammers und der Talstraße abschälen.

Gelände nordwestlich der Talstraße so profilieren, dass das Wasser direkt Richtung Ihrenbach geführt wird.

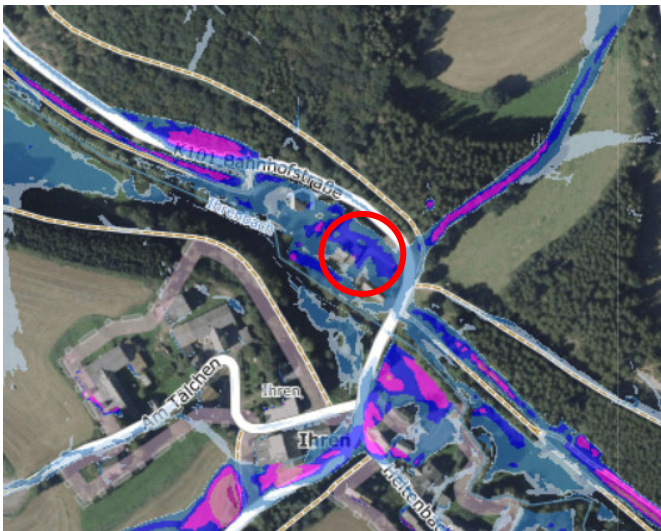
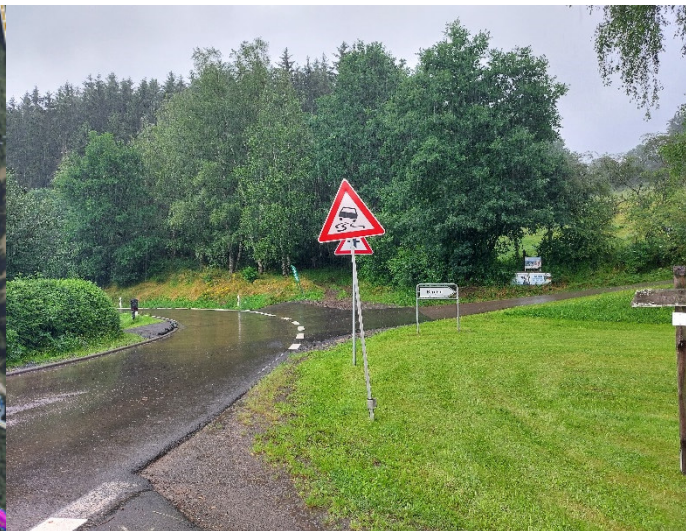
Ort Ihren
Maßnahmepunkt Grillhaus
Code IHR-04

Aus dem gegenüberliegenden Waldstück bzw. Hang fließt Oberflächenwasser auch in Richtung des Ihrener Grillhauses.

Lenkung der Wassermenge mittels Sandsäcke

Verbesserung des Wasserrückhalts im Wald zur Verringerung von Wasserabfluss zum Grillhaus.

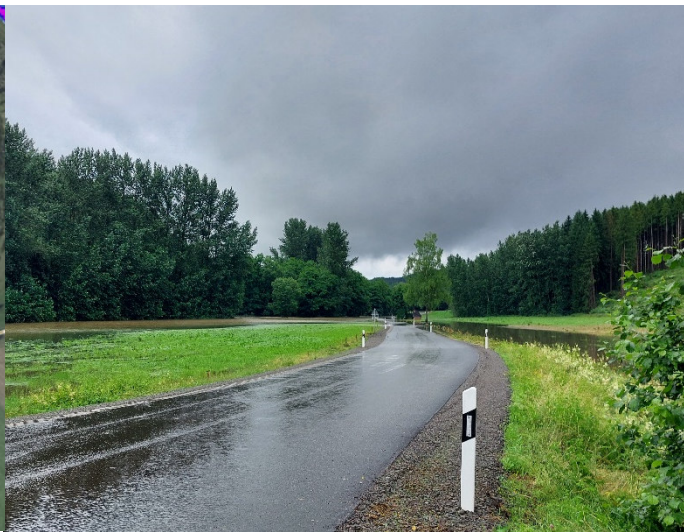
Ort	Steinebrück
Maßnahmepunkt	Entlang der K102
Code	STE-01

Die Straße kann bei einem Starkregenereignis überfluten.

Umfahrung im Fall von Starkregen organisieren

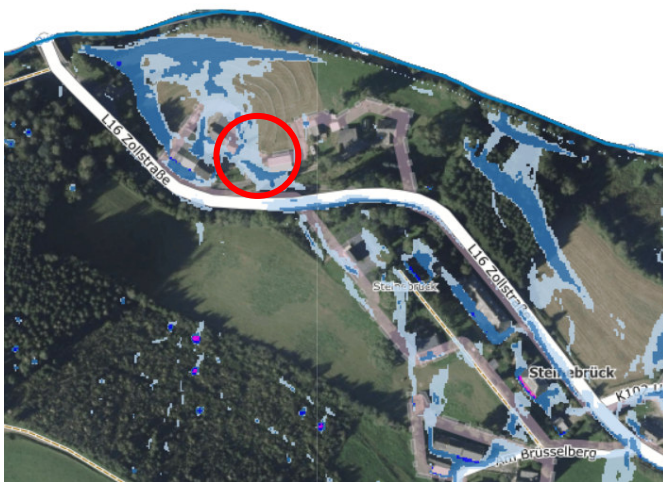
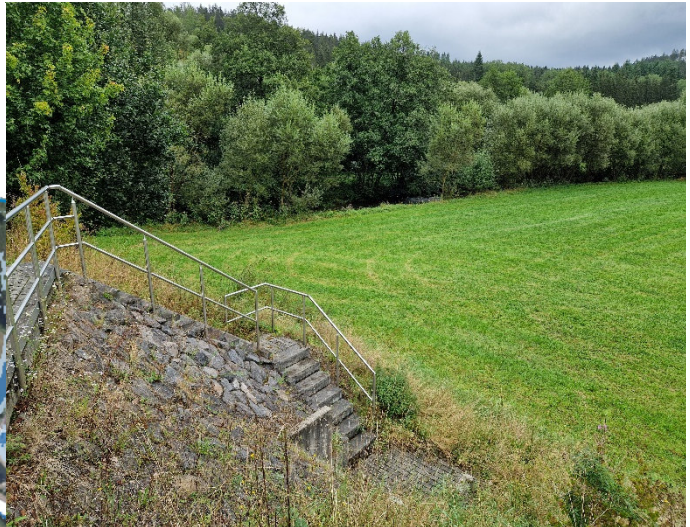
Ort Steinebrück
Maßnahmepunkt Kläranlage / Pumpwerk
Code STE-02

Die Kläranlage selbst liegt ausreichend hoch und somit außerhalb der Gefahrenzone. Gefährdet ist das unterhalb liegende Pumpwerk.

Sicherung der kritischen Infrastruktur, in diesem Fall das Pumpwerk.

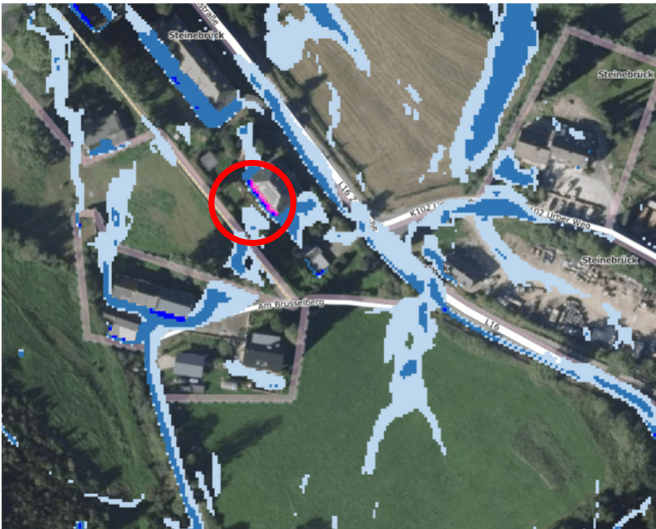
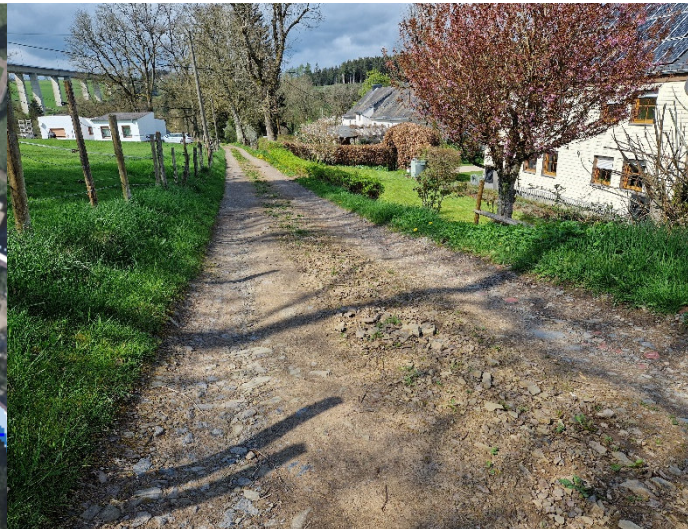
Ort Steinebrück
Maßnahmepunkt Zollstraße 3
Code STE-04

Durch die Hanglage des Ortes fließt Wasser entlang des südlich gelegenen Wirtschaftswegs den Anwesen zu. Vor allem gefährdet ist Haus Nr. 3. Zudem gefährdet die Zufahrt zu einem westlich gelegenen Ferienhaus das Anwesen, da diese Zufahrt eine fehlerhafte Querneigung hat.

Errichtung eines Walls entlang der südlichen Grenze oberhalb des Hauses.

Querneigung des Privatwegs ändern

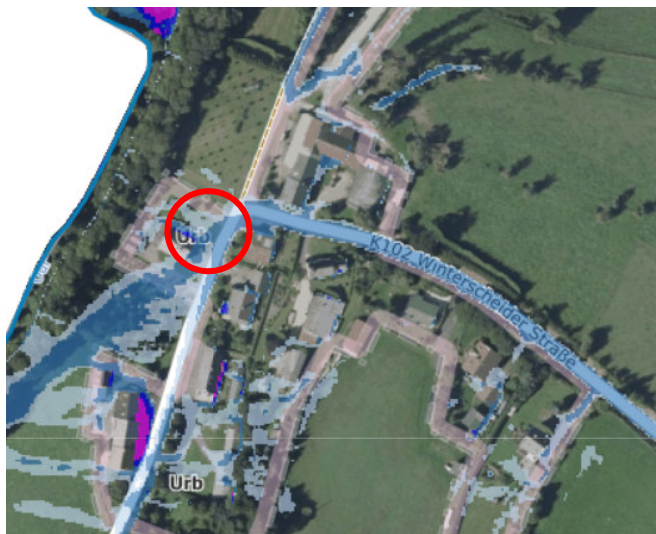
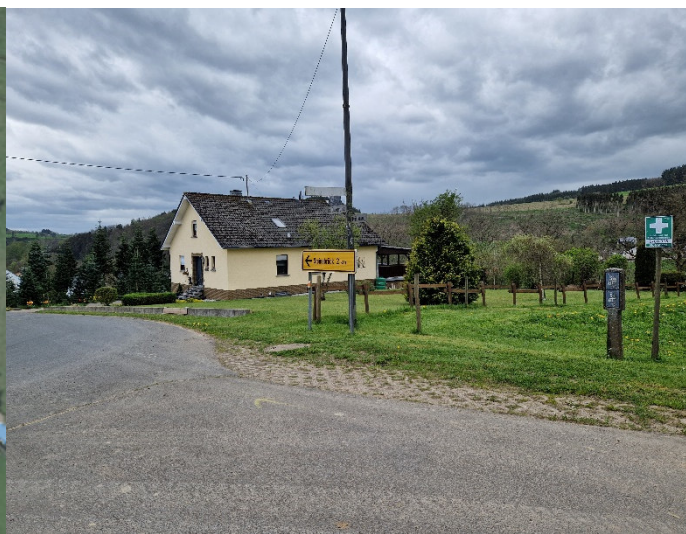
Ort	Urb
Maßnahmepunkt	Kreuzung Winterscheider Straße – im Ourgrund
Code	URB-01

Bei einem Starkregenereignis ist dieses Grundstück gefährdet. Wasser, das aus Richtung Winterscheid kommt, fließt hangabwärts entlang der Straße und schießt teilweise über den Straßenrand hinaus.

Ableitung der Wassermengen über die benachbarte Wiese.

Lenkung der Wassermenge mittels Sandsäcke.

Berücksichtigung der Starkregenvorsorge im Rahmen der Planung zu einer Erneuerung der Kanalisation im Zusammenhang mit einer zukünftigen Straßenbaumaßnahme.

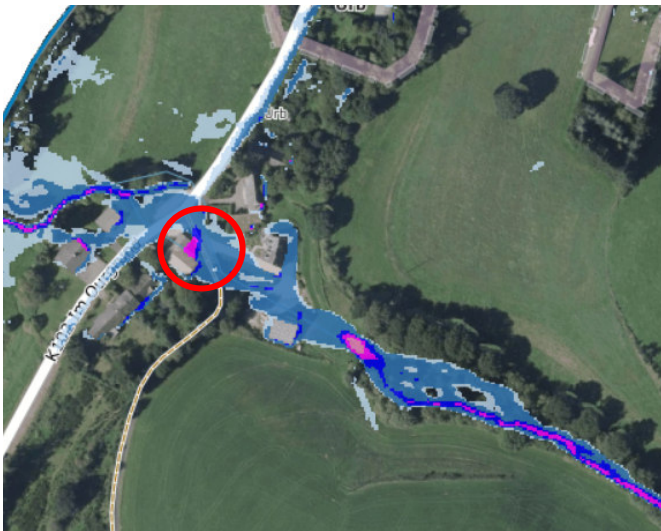
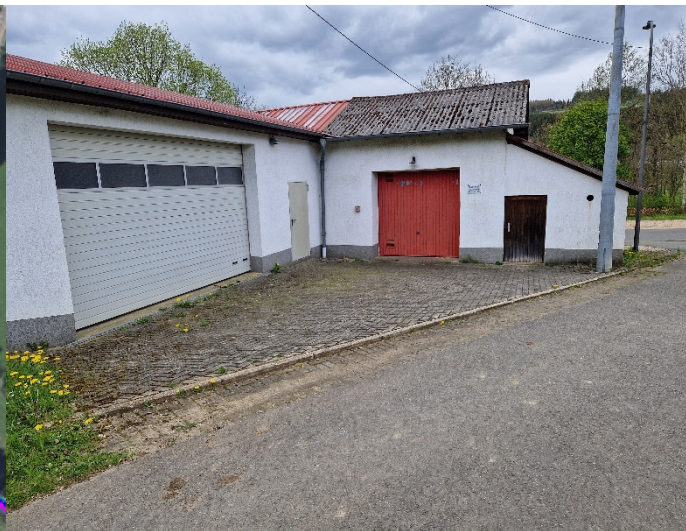
Ort	Urb
Maßnahmepunkt	Dorfgemeinschaftshaus/Feuerwehrhaus
Code	URB-03

In der Vergangenheit gab es bereits Hochwasserschäden, betroffen waren ebenso die Wohnhäuser auf der anderen Seite der Straße: Im Ourgrund Nr. 3 und Nr. 5. Derzeit wird das Außengebietswasser der K 102 von Winterscheid auskommend über einen Schieber in das namenlose Gewässer oberhalb des Dorfgemeinschaftshaus (DGH) abgeleitet. Eine Reduzierung der Wassermenge auf das tatsächliche Einzugsgebiet kann durch Umleitung des Außengebietswassers in den Ettelbach erfolgen.

Weiterhin haben zwei Abfluss-Ereignisse 2018 zu erheblichen Schäden am Gemeindehaus und an den Privathäusern geführt.

Der vorhandene Straßendurchlass war überlastet. Bisher wurde allerdings davon ausgegangen, dass Wassermengen bis zur Jährlichkeit 100 abgeleitet werden. Dies war nicht der Fall.

Verbesserung des Wasserrückhalts im Wald/auf den Flächen zur Vermeidung von Abfluss zur DGH.

Aufweitung des vorh. Straßendurchlasses oder alternativ Ergänzung durch einen zusätzlichen Durchlass.

Einbau eines Bergeinlaufs und einer Kastenrinne anstelle der Betonrinne vor dem Gemeindehaus – mit Ableitung zum Straßendurchlass.

Ableiten des Außengebietswassers der K102 in den Ettelbach.

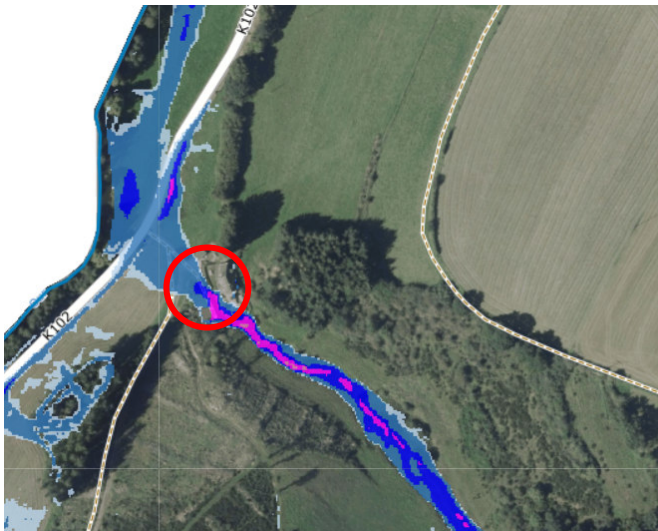
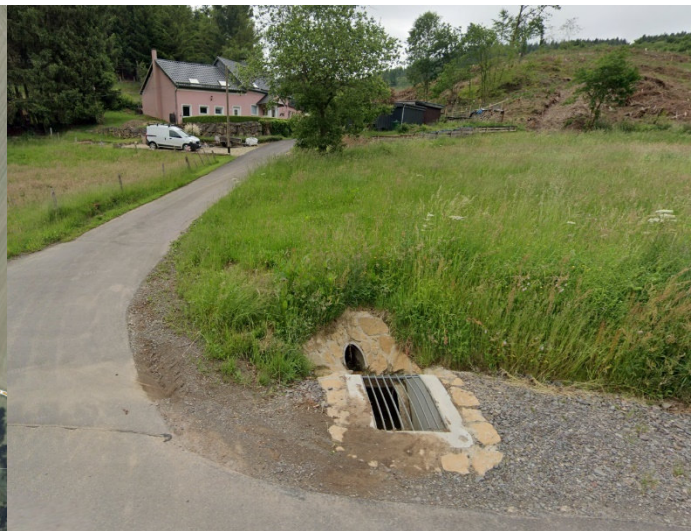
Ort	Urb
Maßnahmepunkt	Im Ourgrund 2
Code	URB-04

Entlang der Kreisstraße befindet sich zwischen Steinebrück und Urb noch ein Wohnhaus. Das Gebäude lag im Abflussbereich eines der vergangenen Starkregenereignisse. Wassermengen fließen aus den oberhalb liegenden Wald- und Wiesenflächen dem Haus zu.

Erhöhung der Eigenvorsorge gegen Überflutung durch Starkregenabfluss aus den oberhalb liegenden Hangflächen.

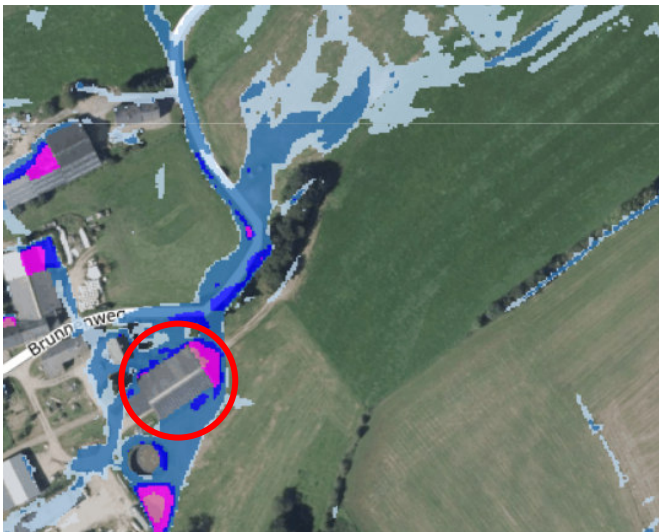
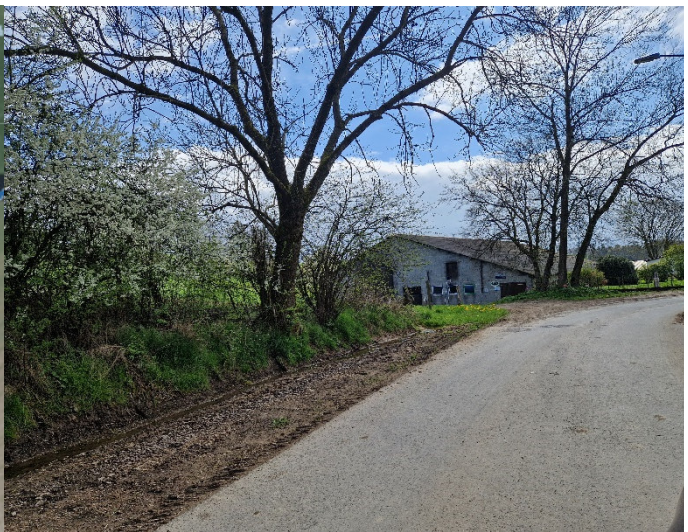
Ort	Wallmerath
Maßnahmepunkt	Stallgebäude
Code	WAL-01

Oberhalb eines Stallgebäudes sammelt sich Regenwasser auf den landwirtschaftlichen Flächen. Bei Starkregen kann das Stallgebäude gefährdet sein. Ein Teil des Abflusses kann im Einlaufbauwerk entlang des Brunnenweges aufgefangen werden.

Erhöhung der Eigenvorsorge

Freihaltung und regelmäßige Prüfung des Einlaufbauwerks

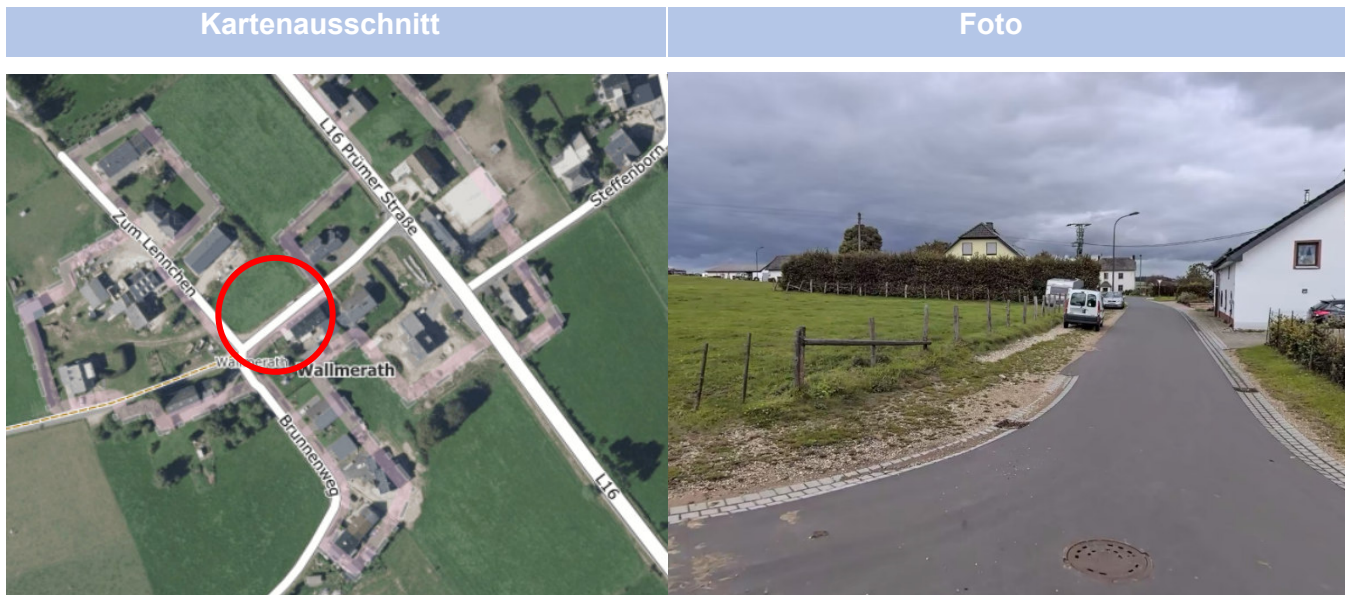
Ort	Wallmerath
Maßnahmepunkt	Brunnenweg
Code	WAL-02

Problematisch ist der Brunnenweg ab „Zum Lenchen“ Richtung L16. Im Zuge des Straßenausbaus wurde der bergseitige Seitengraben durch eine Sickerpackung ersetzt. Bei starken Niederschlägen reicht die Versickerungswirkung nicht aus. Vor einigen Jahren fanden in diesem Bereich Kabelverlegearbeiten statt. Es ist ebenfalls nicht sichergestellt, dass die ursprüngliche Versickerung noch funktioniert.

Herstellen eines ca. 30 – 40 cm tiefen Grabens mit Anschluss an den Regenwasserkanal.
Parken entlang des Grabens verhindern.

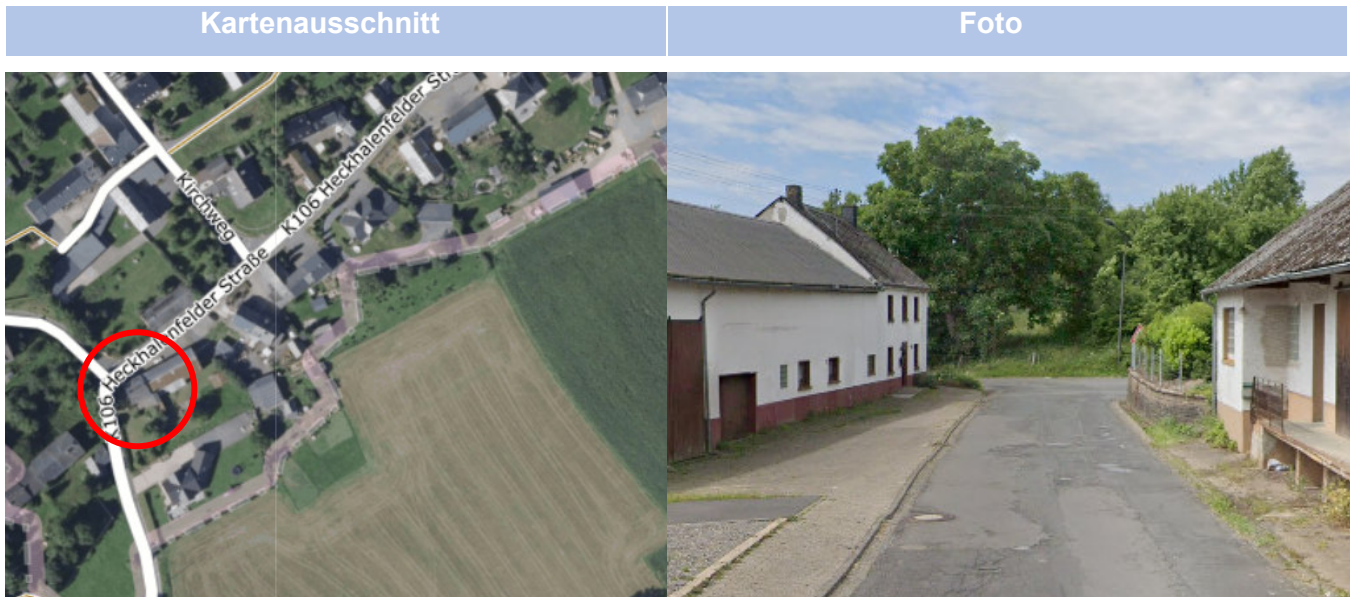
Ort	Winterspelt
Maßnahmepunkt	Heckhalenfelder Straße
Code	WIN-01

Ein gefährdeter Punkt ist das Haus Nr. 17, denn bei Regen läuft das Wasser aus dem Kirchweg quer über die Heckhalenfelder Straße. Das Haus Nr. 15 ist mit einer Stufe am Eingang und ohne Keller nur wegen der tiefen Lage in Bezug auf das Straßenniveau gefährdet.

Berücksichtigung der Starkregenvorsorge im Rahmen der Erneuerung der K 106.
